**ANÁLISE DE ZONAS DE FRATURAS ATRÁVES DE PERFIS
DE IMAGEM EM POÇOS DO PRÉ-SAL DA BACIA DE
SANTOS**

Dissertação apresentada à Universidade Federal Fluminense como requisito parcial do Programa de Pós-Graduação em Dinâmica dos Oceanos e da Terra para a obtenção do título de Mestre na área de Geologia e Geofísica.

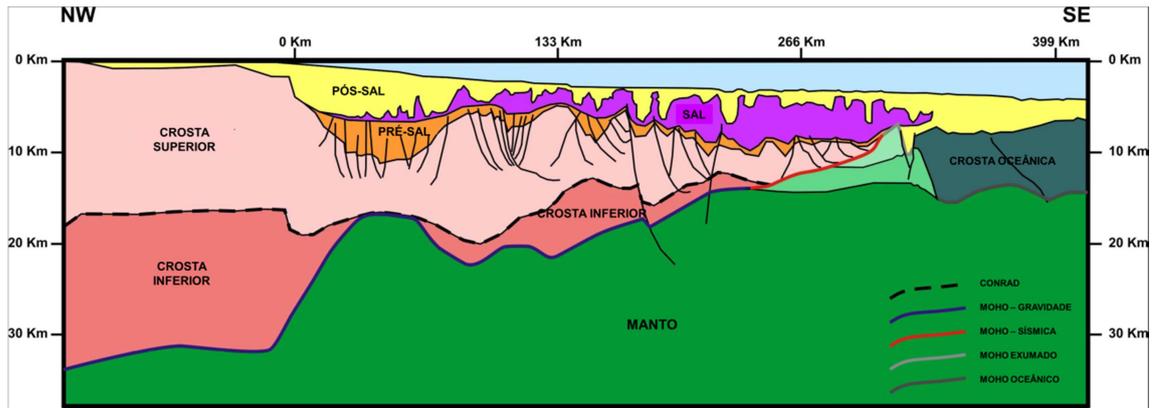
Figura 2 – Seção esquemática da porção norte da Bacia de Santos. Fonte: Modificado de Zalan *et al.* (2011).

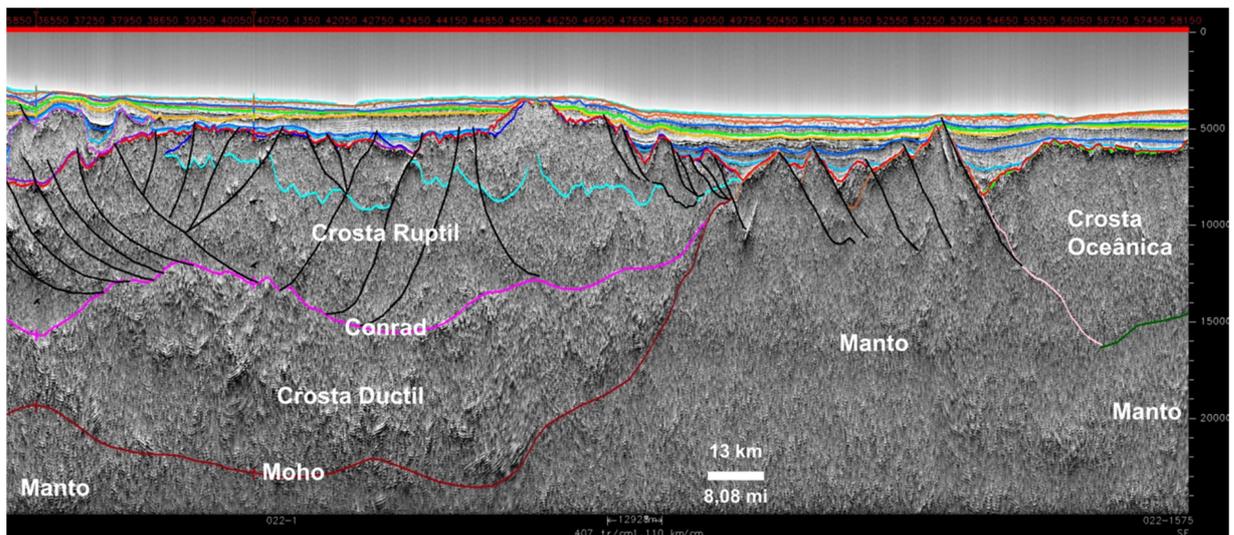
Figura 3 – Seção sísmica da Bacia de Santos, onde é possível notar os diferentes domínios dúcteis e rúpteis da crosta continental, assim como as discontinuidades Moho e Conrad. Fonte: Modificado de Zalan *et al.* (2011).

A Bacia de Santos está sobre uma crosta continental afinada e zoneada, de forma que zonas alternadas de crosta continental ora estirada e fina constituídas por terrenos de característica mais dúctil e ora por uma crosta continental espessa, constituída por terrenos mais resistentes e com natureza mais rúptil (Figura 3) (MOHRIAK *et al.*, 2008 e ZALÁN *et al.*, 2011).

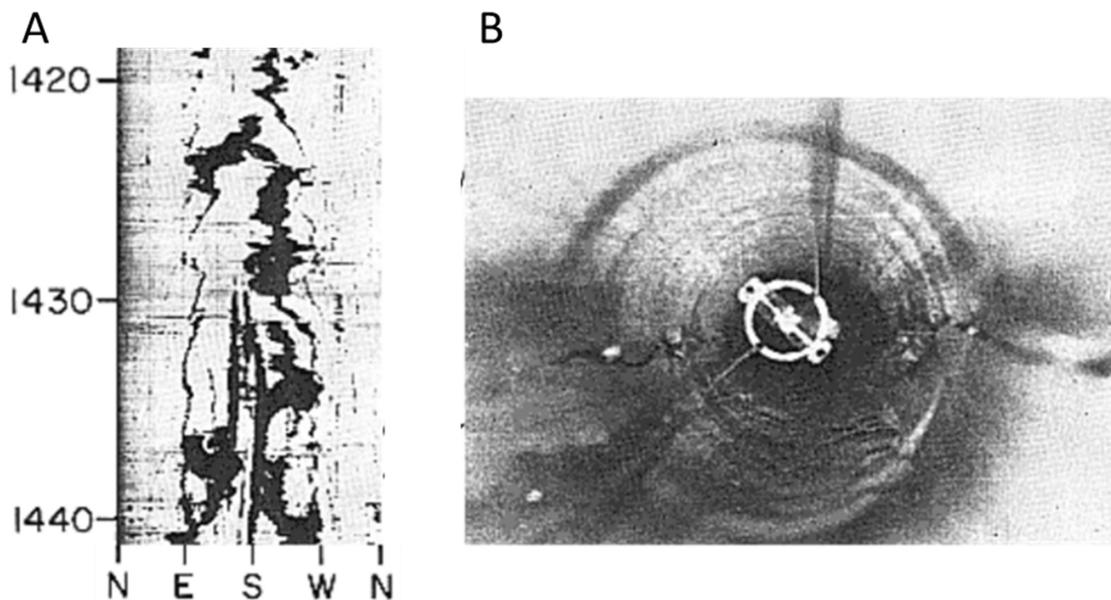
Figura 7 – Exemplos de poços imageados com o Televier. Na figura A um exemplo de uma imagem gerada pelo Televier em um poço no Norte da Lousiana, exibindo fraturas induzidas. Na figura B uma fotografia confirmando a fratura vertical. Modificado de Zemanek *et al.* (1970).

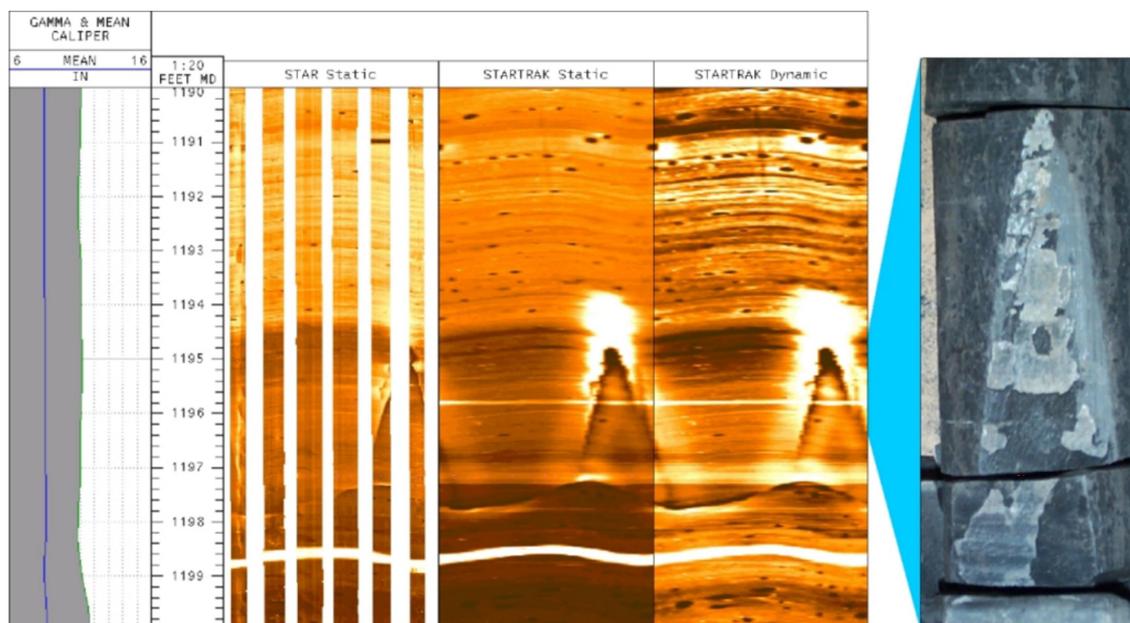
Figure 8 – Comparação entre imagens de *wireline* e LWD com um trecho do testemunho da área, evidenciando uma ótima repetibilidade entre as tecnologias de imageamento. Trilhas: 1) Raios gama e calíper; 2) Profundidade; 3) Imagem resistiva estática de *wireline* da ferramenta Star da Baker Hughes; 4) Imagem resistiva estática de LWD da ferramenta Startrak da Baker Hughes; 5) Imagem resistiva dinâmica de LWD da ferramenta Startrak da Baker Hughes; 6) Trecho do testemunho correspondente a região da fratura . Fonte: RITTER *et al.*, 2004.

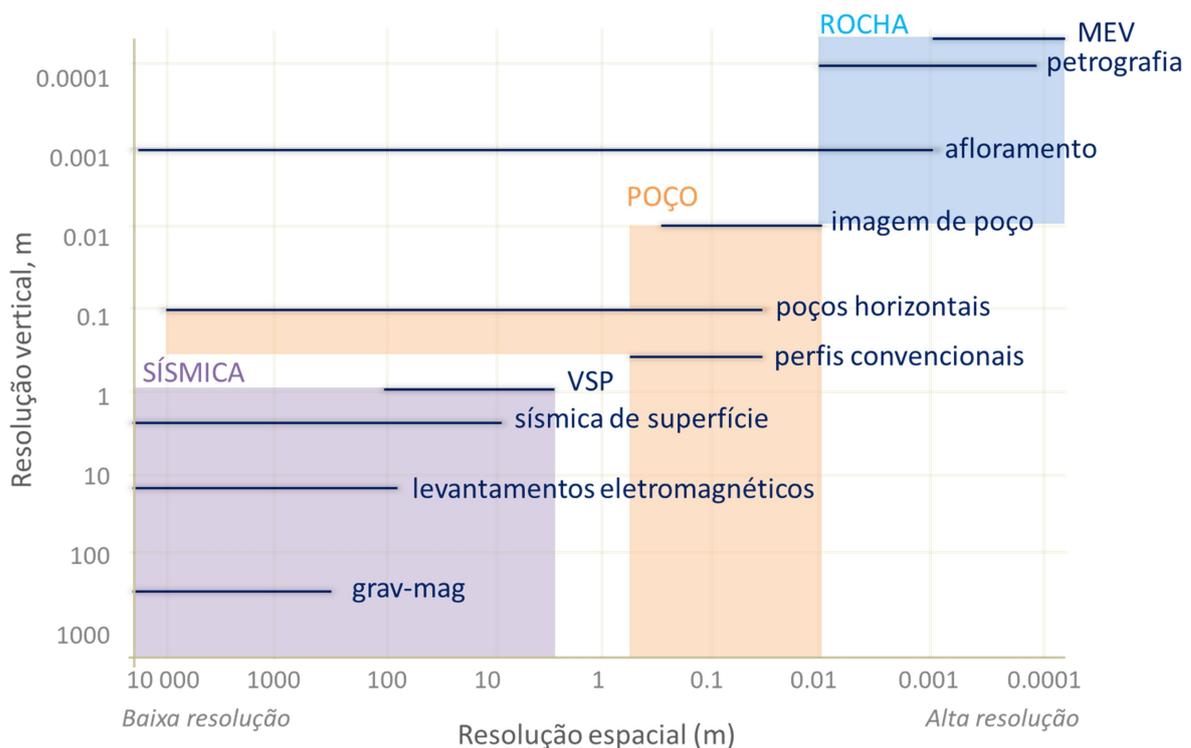
Figura 9 – Resolução espacial dos diferentes métodos de avaliação geofísica. Fonte: Hall (2011).

As imagens de poço complementam informações obtidas por outros perfis geofísicos, colaborando para uma melhor compreensão da área de estudo. Elas auxiliam na identificação do ponto exato onde as amostras laterais foram coletadas, bem como podem ajudar no posicionamento das profundidades de teste de pressão e de bombeio de fluido. Também fornecem informações para a aterrissagem de poços (*geosteering*), através da avaliação das feições estruturais e estratigráficas observadas durante a perfuração. As informações provenientes dos perfis de imagem podem ser extrapoladas e correlacionadas com dados sísmicos. Dessa forma, os perfis de imagem são considerados como ponte entre dados sísmicos e amostras laterais e testemunhos (Figura 9).

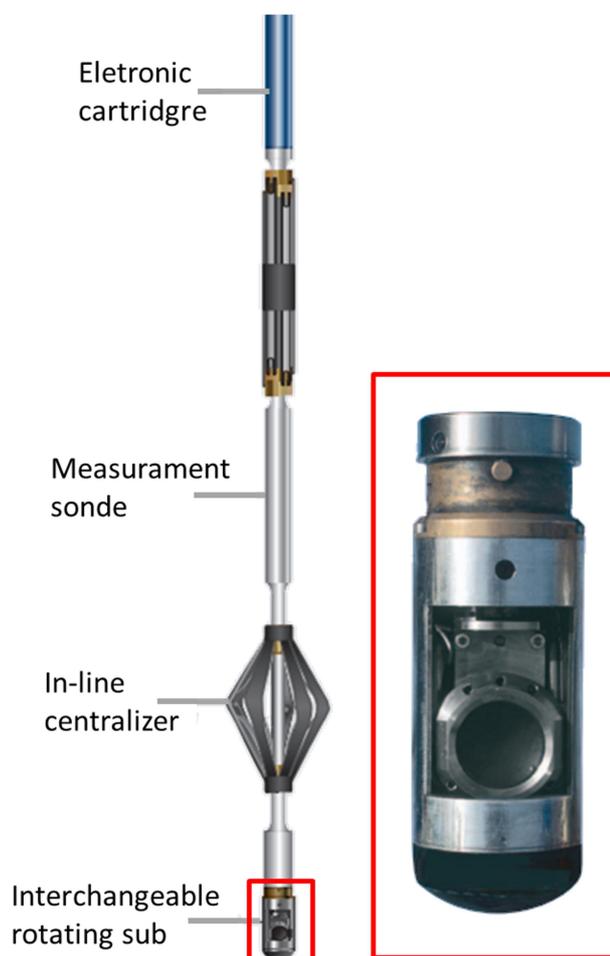
Figura 10 – Esquema da ferramenta de imagem acústica UBI da Schlumberger e transdutor. Fonte: Schlumberger (2002).

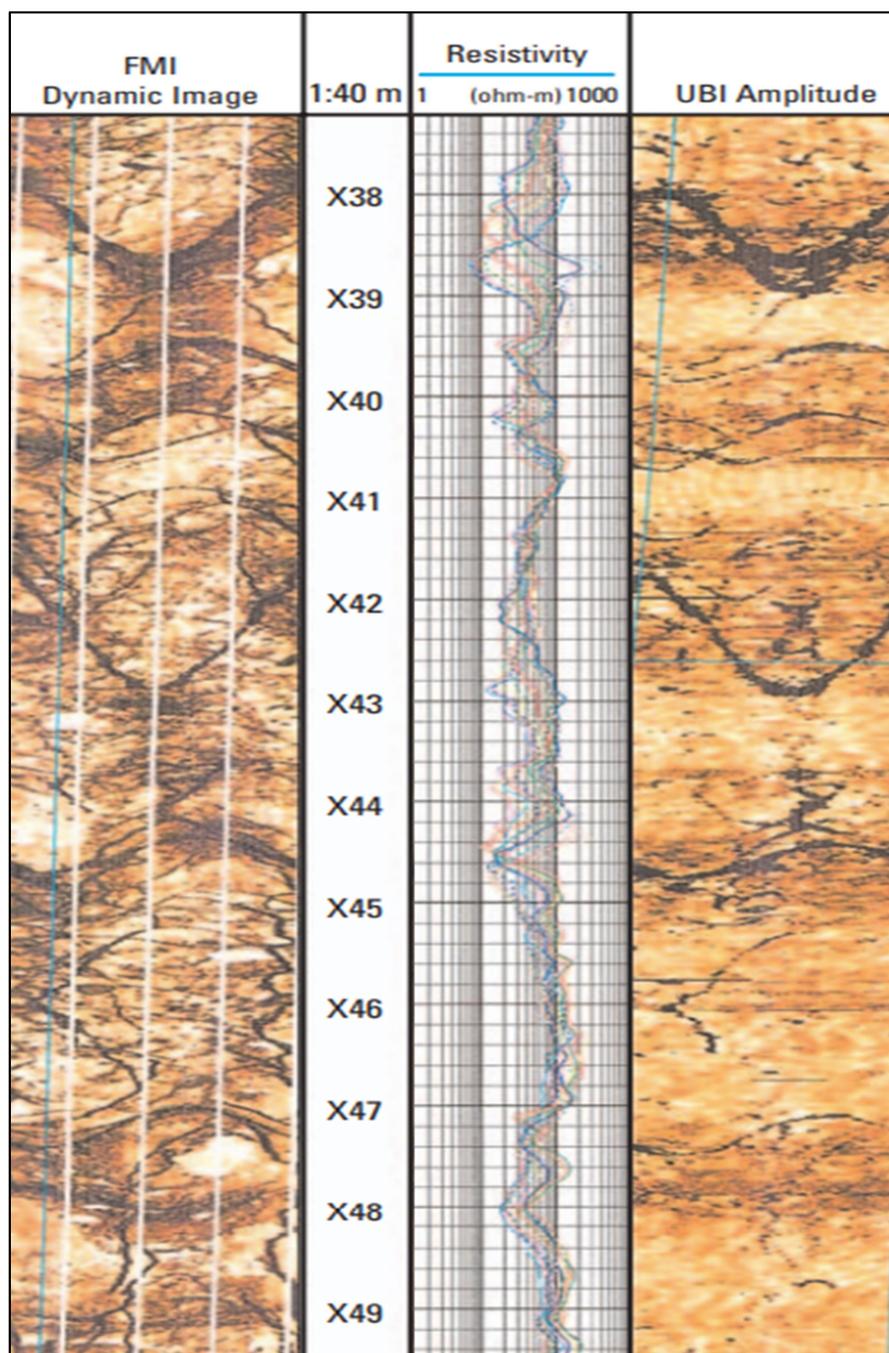
Figura 11 – Imagens de resistividade da ferramenta FMI e imagem acústica de amplitude da ferramenta UBI, ambas da companhia Schlumberger. Nestas imagens é possível observar um conjunto de fraturas naturais abertas e fechadas, além de fraturas induzidas. Trilhas: 1) Imagem resistiva dinâmica da ferramenta FMI da companhia Schlumberger; 2) Profundidade; 3) Resistividade; 4) Imagem acústica de amplitude da ferramenta UBI da companhia Schlumberger. Fonte: Schlumberger (2002).

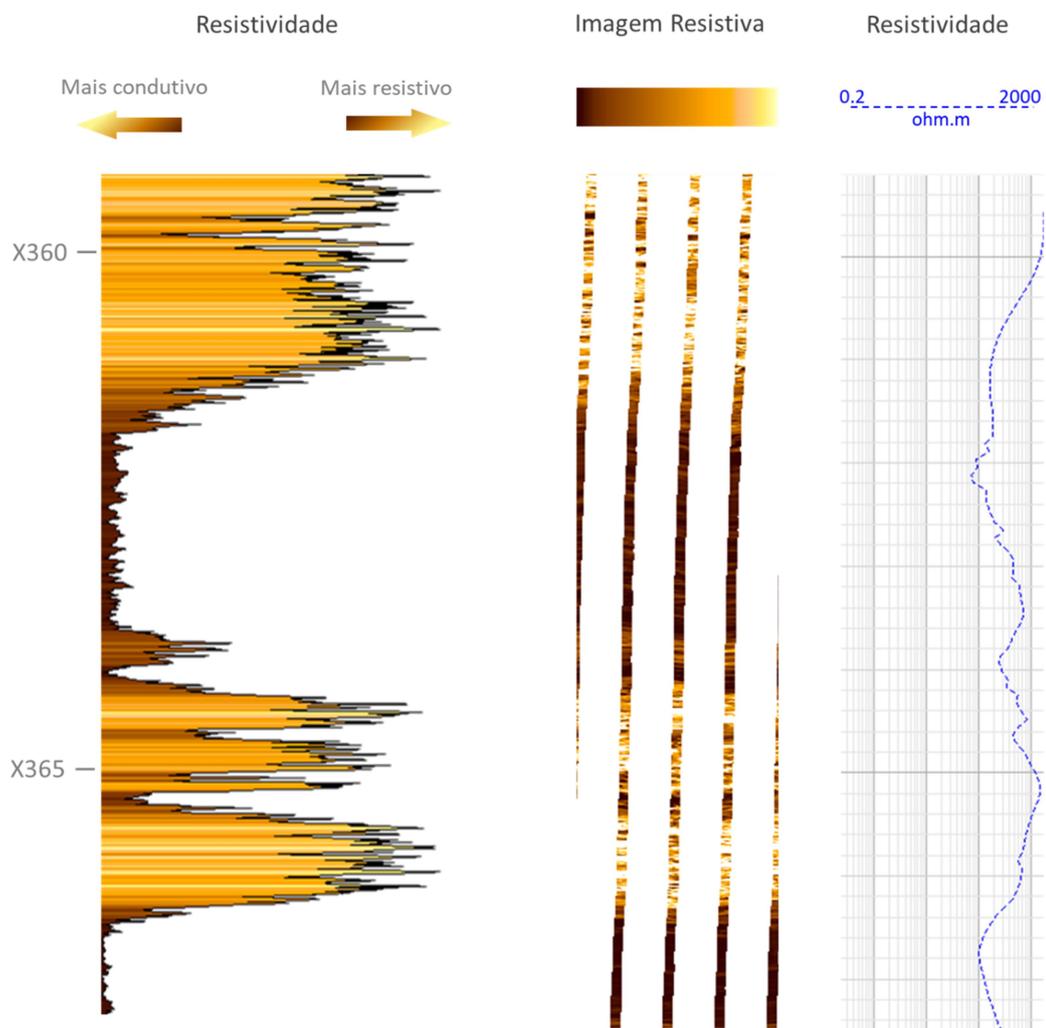
Figura 12 – A esquerda, média dos valores de resistividade medidos pela ferramenta de imagem OBMI, no centro a imagem relativa a este intervalo, e a direita a resistividade medida pela ferramenta AIT no poço A. Fonte: a autora.

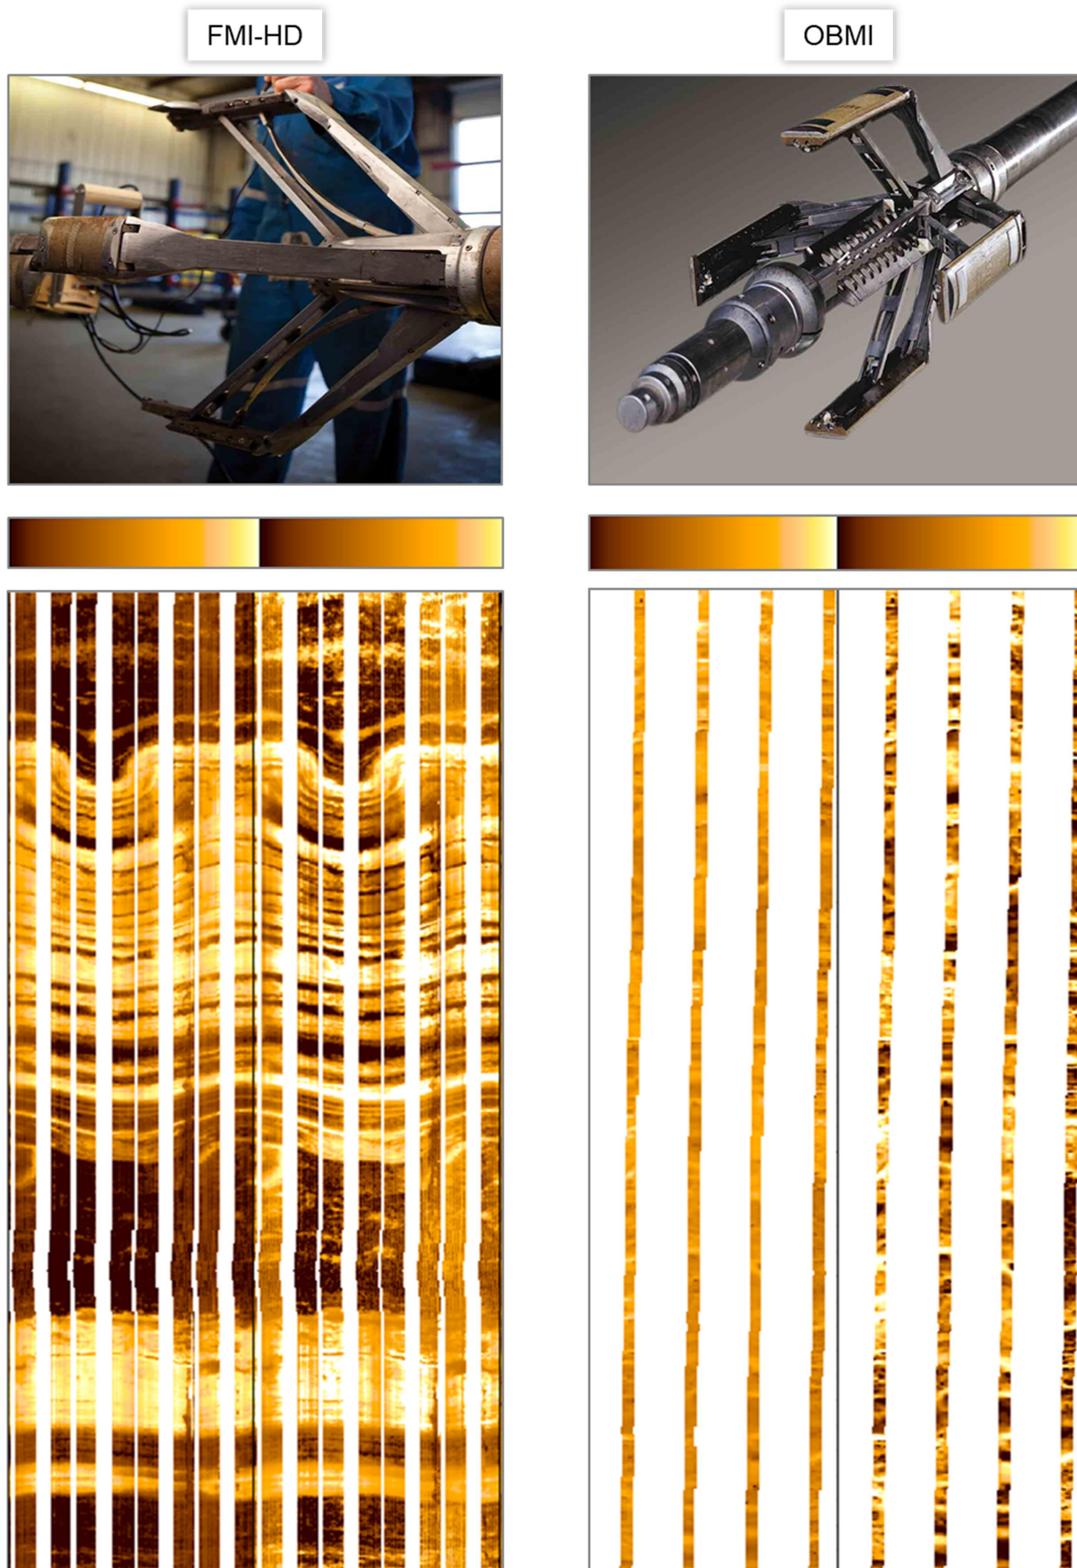
Figura 14 – Exemplos de poços analisados neste estudo mostrando a diferença de cobertura entre as ferramentas FMI-HD (esquerda) usada no poço B e OBMI (direita) usada no poço D. Fontes: Schlumberger (2006); Schlumberger (2013) e a autora.

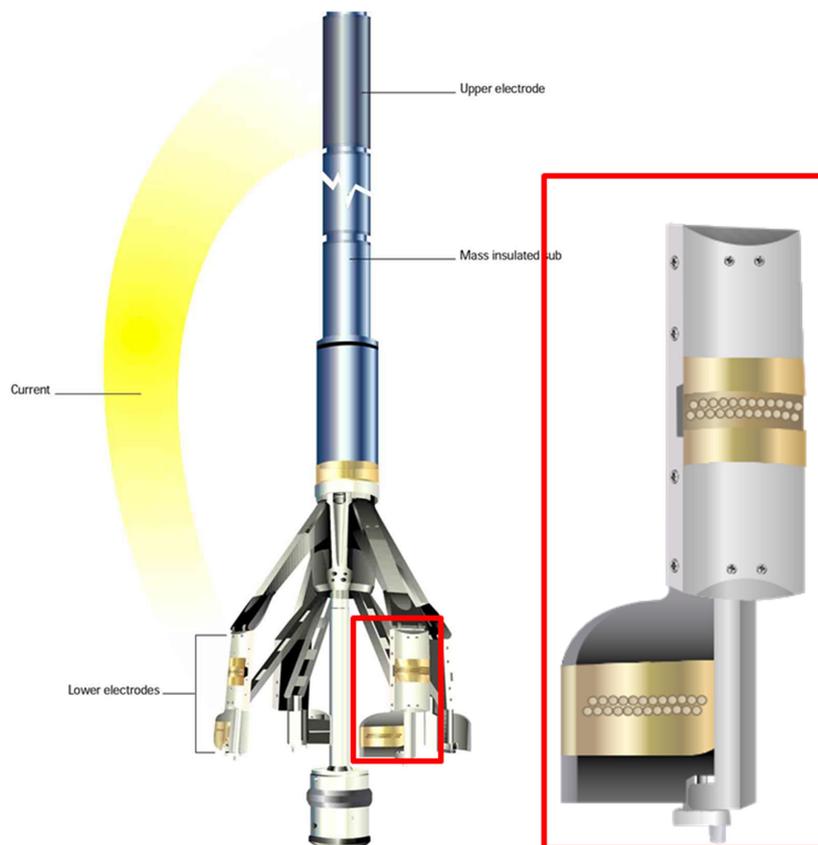
Figura 15 – Ferramenta de imagem resistiva para fluido condutivo (WBM) FMI-HD da Schlumberger. Na figura é possível observar o conjunto formado pelo *Pad* e *Flap* com seus sensores, dobrando a porcentagem de cobertura do poço. Fontes: Schlumberger (2013).

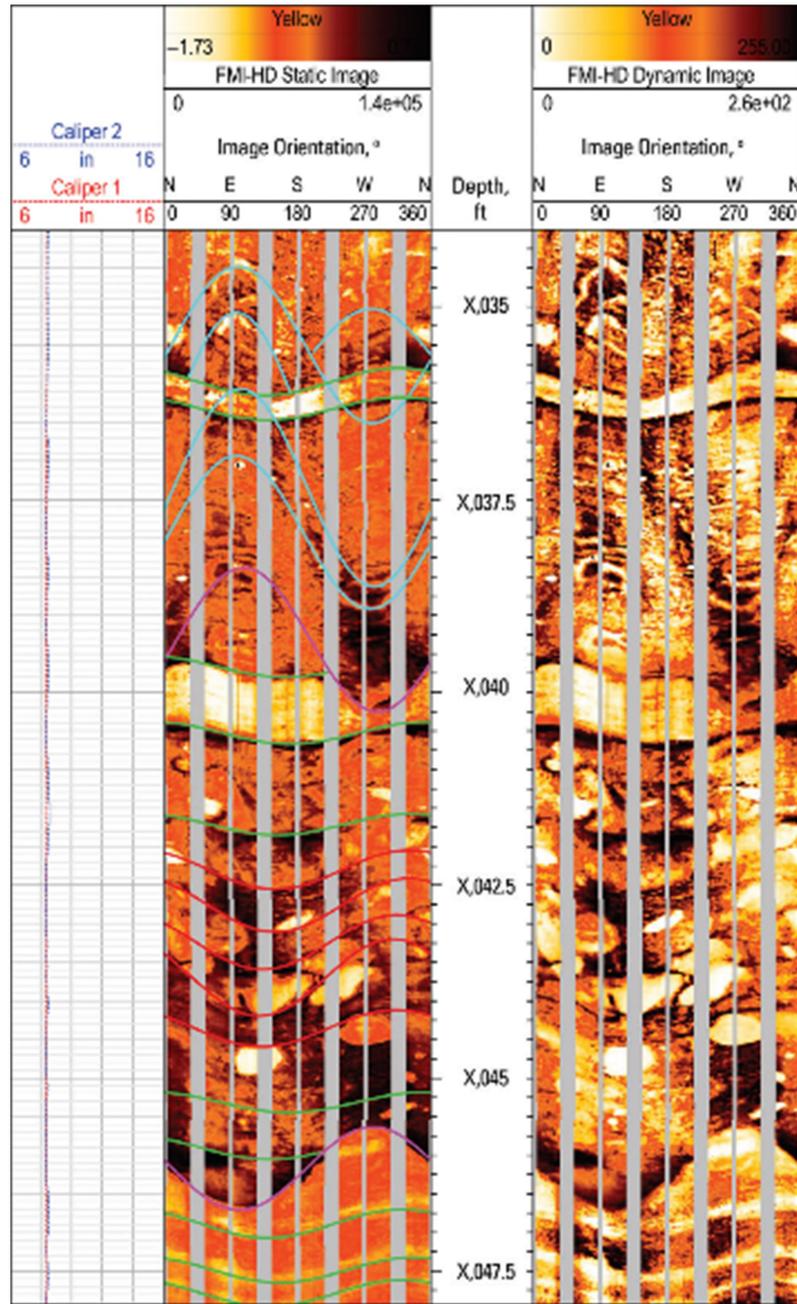
Figura 16 – Imagens do FMI-HD adquiridas em um poço no sul do México. Nesta imagem diversas feições geológicas podem ser observadas, como camadas laminadas, conglomerados e falhas, cortando os mesmos. Fonte: Schlumberger (2013).

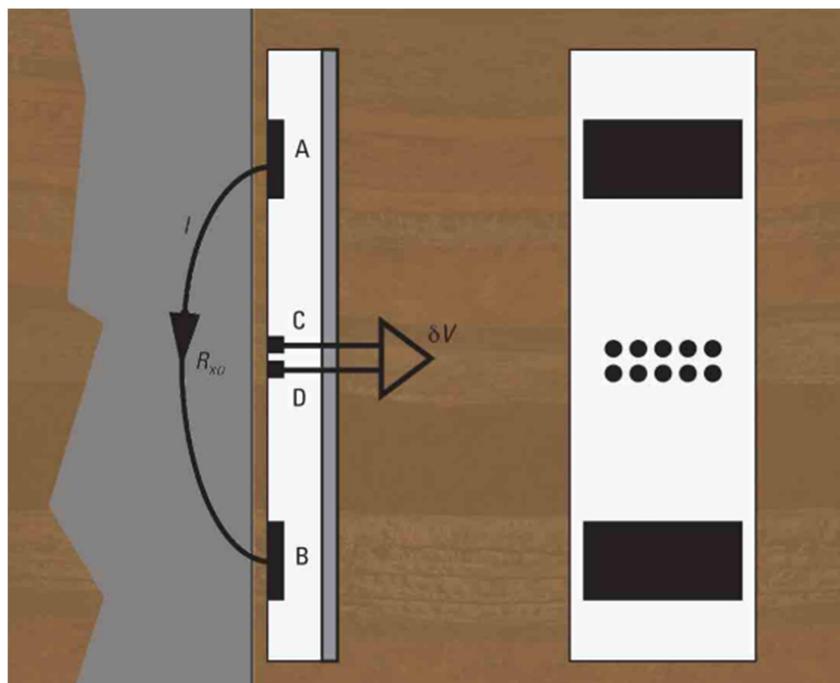
Figura 17 – A ferramenta de imagem resistiva para fluido não condutivo OBMI da Schlumberger possui cinco pares de sensores e dois eletrodos de injeção. Na figura é possível ver o caminho da corrente entre os eletrodos A e B, medida pelos sensores C e D. Fonte: Schlumberger (2006).

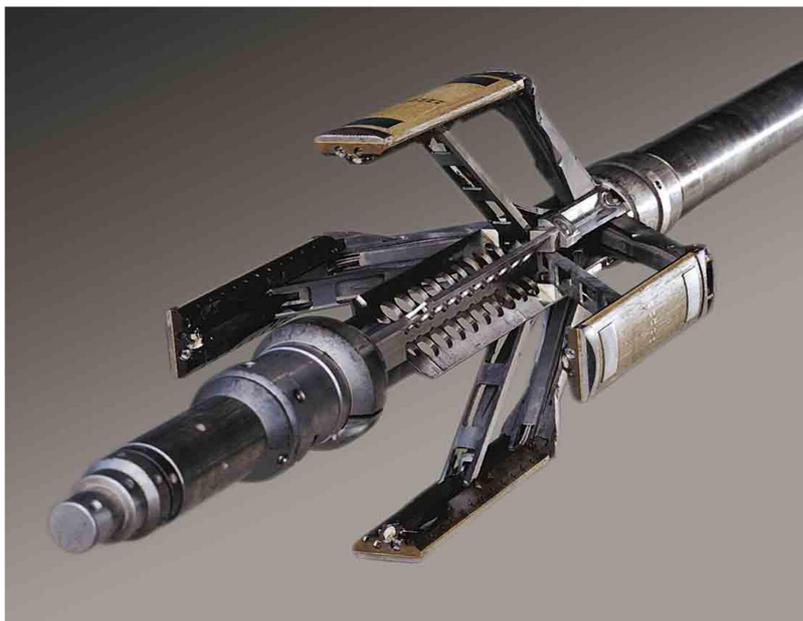
Figura 18 – Ferramenta de imagem resistiva para fluido não condutivo (OBM) OBMI da Schlumberger.
 Fonte: Schlumberger (2006).

Na geometria dessas ferramentas os eletrodos injetores localizam-se nas extremidades do patim e os sensores receptores no centro. Devido ao menor número de sensores por patim, as imagens resultantes possuem menor resolução, quando comparadas as ferramentas para fluido condutivo e recobrem uma menor área da parede do poço (Figuras 17, 18 e 19) (Schlumberger, 2006).

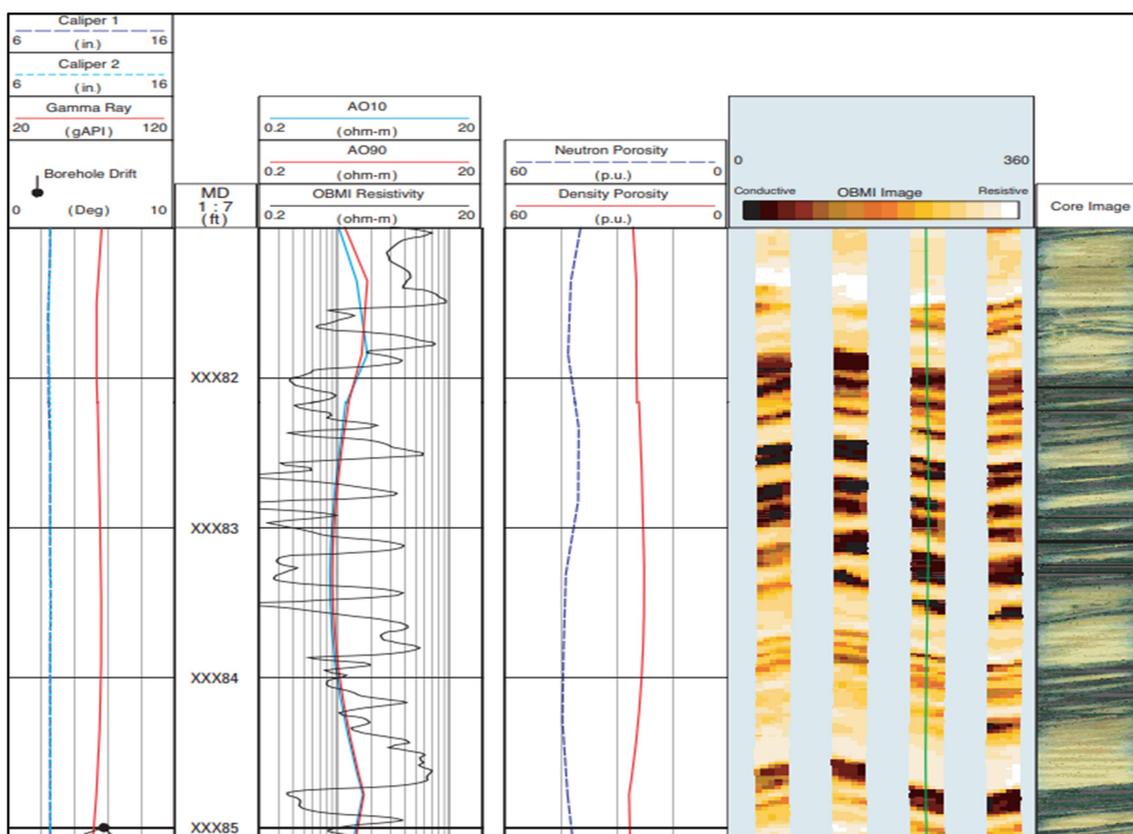
Figura 19 – Imagens resistivas da ferramenta OBMI da companhia Schlumberger adquiridas em um poço no Golfo do México, onde é possível notar a excelente correspondência entre a imagem resistiva e a fotografia ultravioleta do testemunho, além dos perfis convencionais. Fonte: Schlumberger (2006).

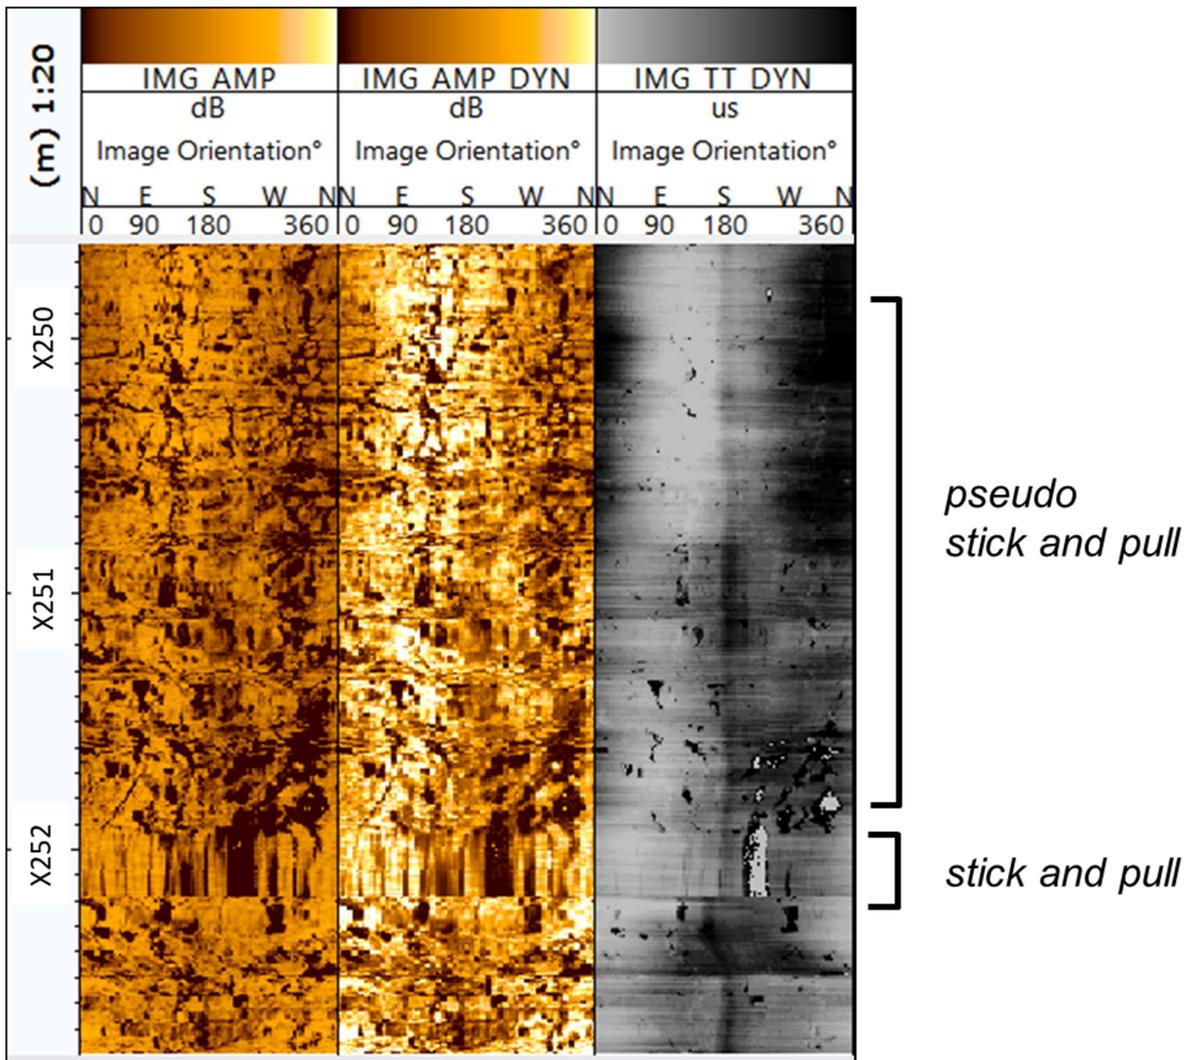
Figura 20 – Imagem acústica UBI do poço A exibindo intervalos sem aquisição de dado devido a *stick and pull*. Fonte: a autora.

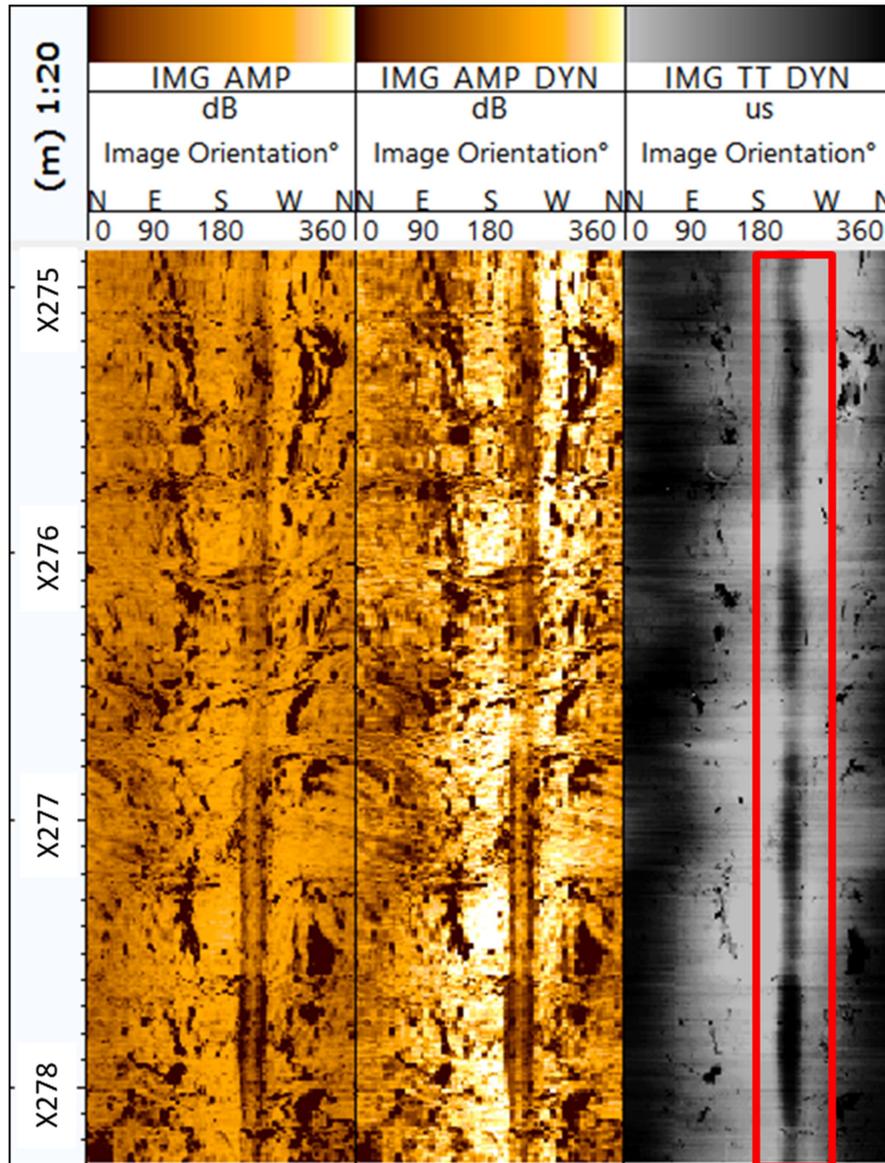
Figura 21 – Imagens acústicas de amplitudes estática e dinâmica e de tempo de trânsito em um intervalo no poço A exibindo marca de arraste do cabo (retângulo vermelho), escala 1:20m. Fonte: a autora.

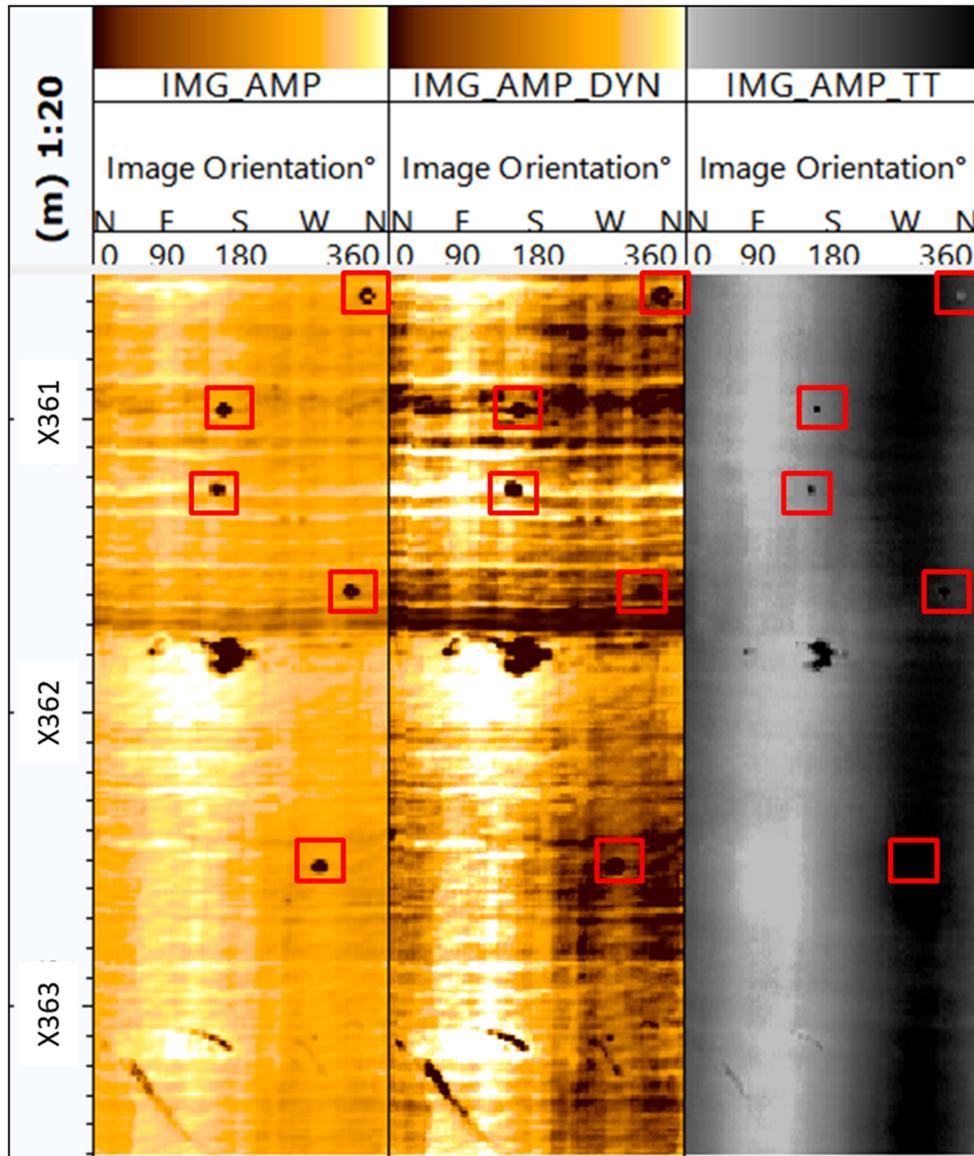
Figura 22 – Imagem acústica de amplitude e de tempo de trânsito do poço B exibindo marcas de furo (quadrados vermelhos) que são correspondentes aos pontos de coleta de amostra lateral, em escala 1:20m. Fonte: a autora.

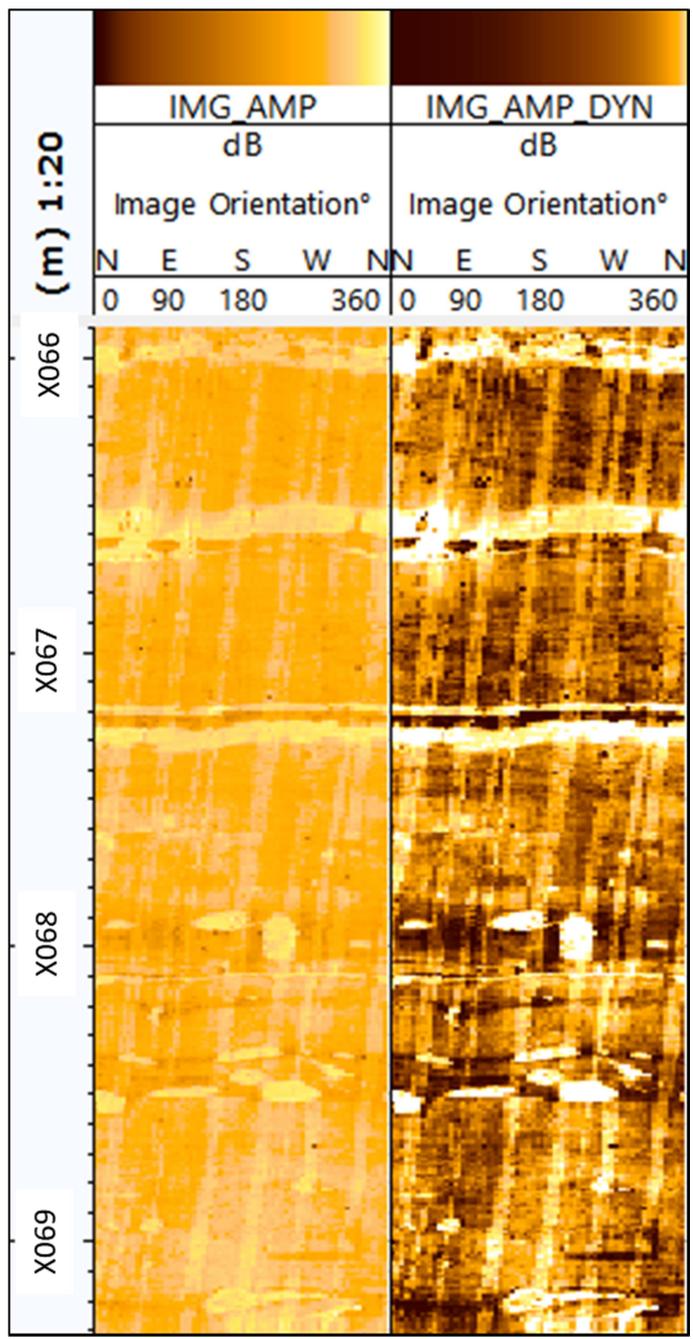
Figura 23 – Imagem acústica de amplitude do poço D exibindo marcas de arraste dos patins das ferramentas de imagem resistiva, em escala 1:20m. Fonte: a autora.

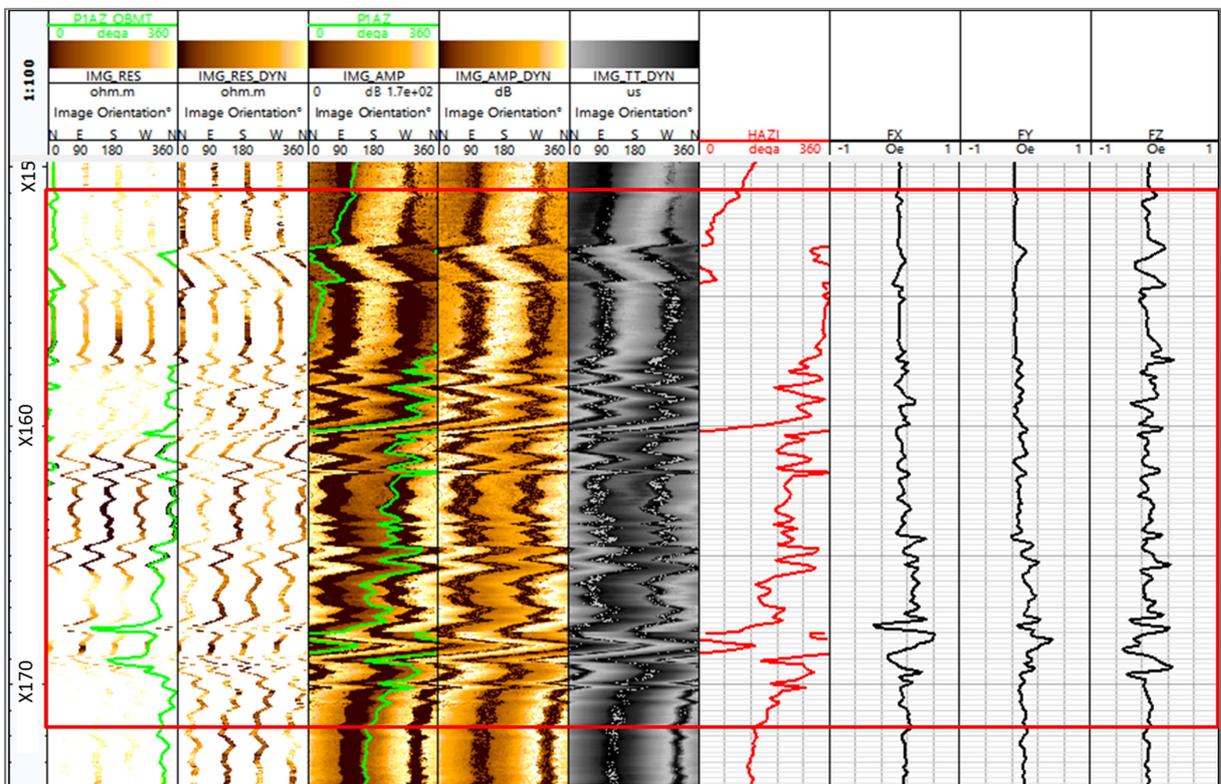
Figura 24 – Intervalos de rochas ígneas do poço C exibindo interferência magnética nos dados dos magnetômetros destacados em vermelho. Trilhas: 1) Profundidade em escala 1:100 m; 2) Imagem resistiva estática (IMG_RES) e azimute da primeira leitura da linha (P1AZ); Imagem resistiva dinâmica (IMG_RES_DYN); 3) Imagem acústica de amplitude estática (IMG_AMP) e azimute da primeira leitura da linha (P1AZ); 4) Imagem acústica de amplitude dinâmica (IMG_AMP_DYN); 5) Imagem acústica de tempo de trânsito (IMG_TT); 6) Azimute do poço (HAZI); 7) Magnetômetro no eixo X (FX); 8) Magnetômetro no eixo Y (FY); 9) Magnetômetro no eixo Z (FZ). Fonte: a autora.

Na presença de elementos magnéticos nas rochas perfiladas, como no caso de rochas ígneas, os magnetômetros podem ter suas leituras corrompidas. Com os magnetômetros comprometidos, os dados de orientação são diretamente afetados, gerando problemas na orientação das imagens. A presença desses elementos magnéticos gera artefatos como as observados nos poços C e D, mostrados respectivamente nas Figuras 24 e 25.

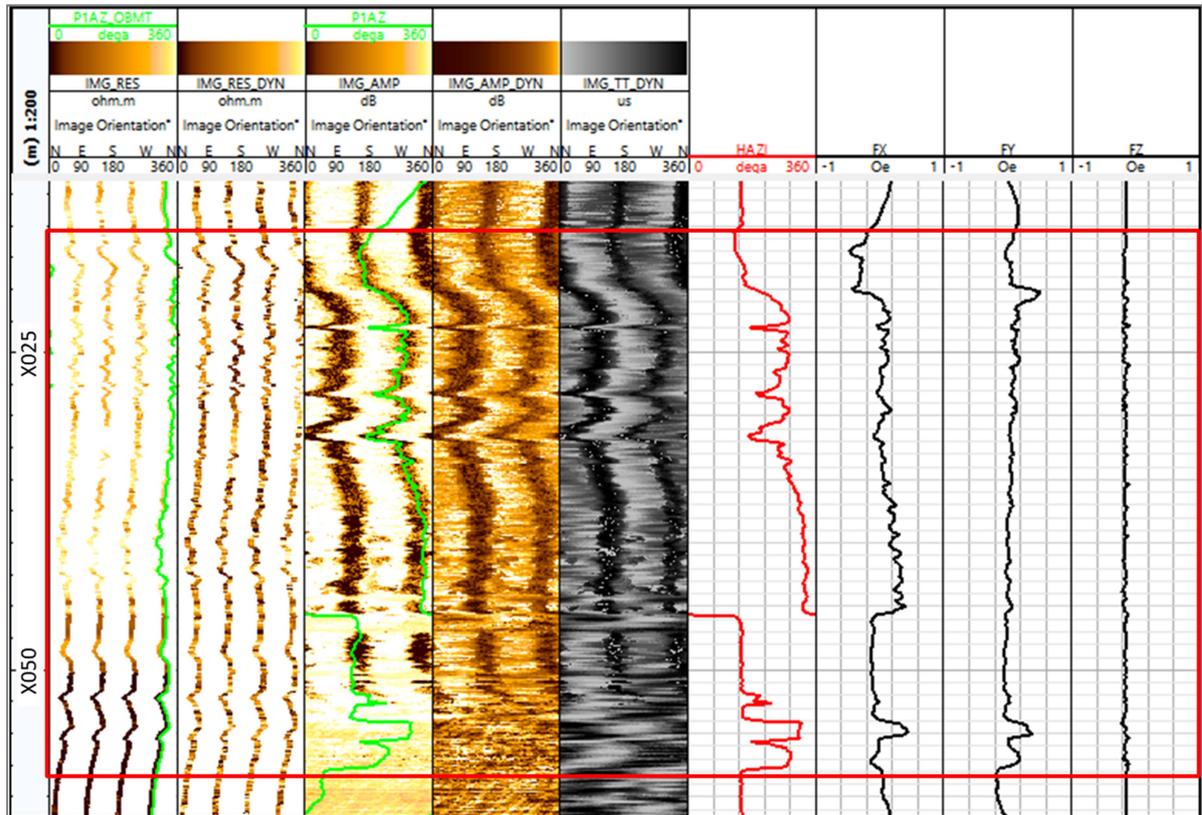
Figura 25 – Intervalos de rochas ígneas do poço D exibindo interferência magnética nos dados dos magnetômetros destacados em vermelho. Trilhas: 1) Profundidade em escala 1:200; 2) Imagem resistiva estática (IMG_RES) e Azimute da primeira leitura da linha (P1AZ); Imagem resistiva dinâmica (IMG_RES_DYN); 3) Imagem acústica de amplitude estática (IMG_AMP) e azimute da primeira leitura da linha (P1AZ); 4) Imagem acústica de amplitude dinâmica (IMG_AMP_DYN); 5) Imagem acústica de tempo de trânsito (IMG_TT_DYN); 6) Azimute do poço (HAZI); 7) Magnetômetro no eixo X (FX); 8) Magnetômetro no eixo Y (FY); 9) Magnetômetro no eixo Z (FZ). Fonte: a autora.

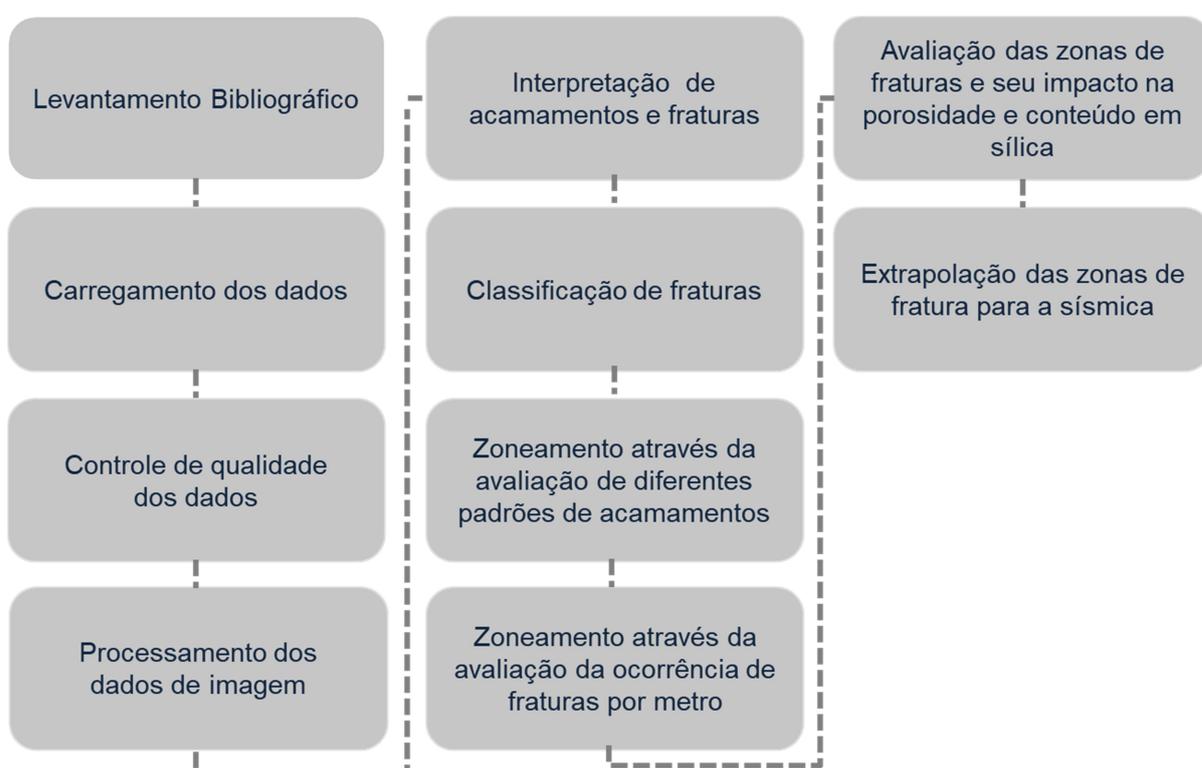
Figura 26 – Fluxograma utilizado para a avaliação das formações dos poços utilizados neste estudo.

A metodologia e os procedimentos utilizados são apresentados em ordem cronológica, a fim de elucidar e detalhar problemas encontrados e como foram resolvidos até a obtenção dos resultados. O fluxograma mostrado Figura 26 sintetiza todos as etapas utilizadas no desenvolvimento do trabalho.

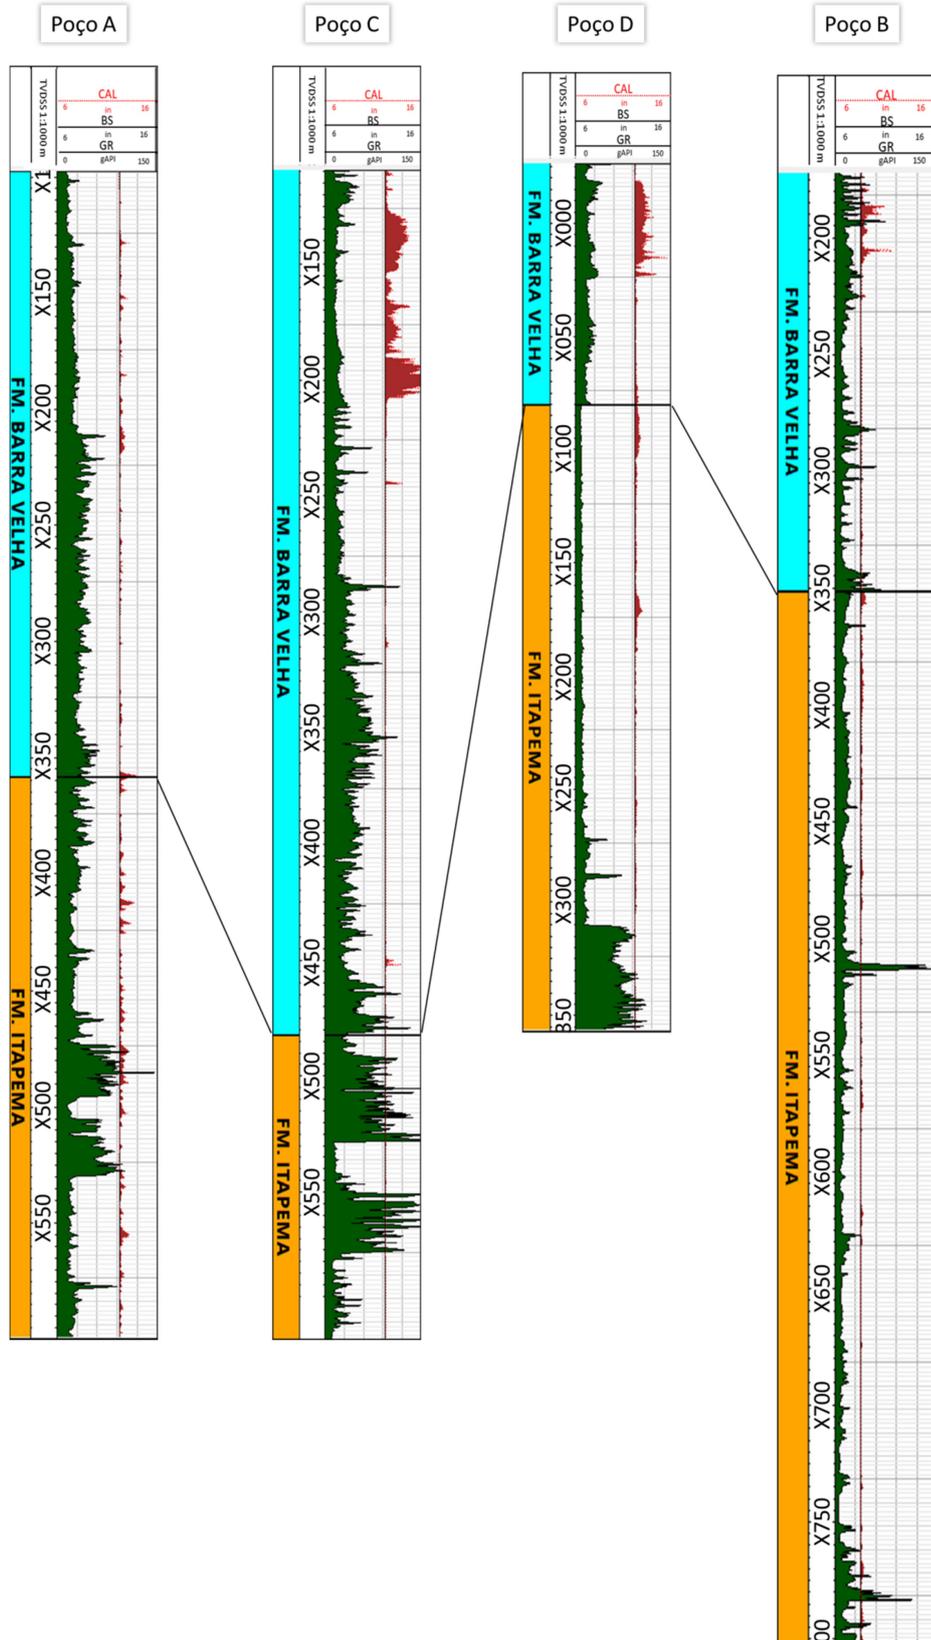
Figura 27 – Zoneamento estratigráfico e os perfis de raios gama (GR), cáliper (CAL) e bit size (BS) dos quatro poços utilizados no presente estudo na escala 1:1000 m. Fonte: a autora.

Santos, que são mostrados na Figura 27. Em seguida, foram comparadas as informações que constam no relatório de perfilagem e no perfil composto com os dados de perfilagens nos formatos .las e .dlis, a fim de constatar se faltavam ou não arquivos e dados. De maneira semelhante, os dados foram plotados e analisados no software Techlog com o objetivo de analisar se algum perfil geofísico estava corrompido (Figura 28). Também foi executado um controle de qualidade relevante a profundidade, onde as curvas de raios gama relativas a cada corrida de perfilagem foram plotadas e comparadas com a curva de raios gama apresentada no perfil composto, garantindo assim um maior controle na precisão da profundidade (Figura 29).
