**ANÁLISE DE ZONAS DE FRATURAS ATRÁVES DE PERFIS
DE IMAGEM EM POÇOS DO PRÉ-SAL DA BACIA DE
SANTOS**

Dissertação apresentada à Universidade Federal Fluminense como requisito parcial do Programa de Pós-Graduação em Dinâmica dos Oceanos e da Terra para a obtenção do título de Mestre na área de Geologia e Geofísica.

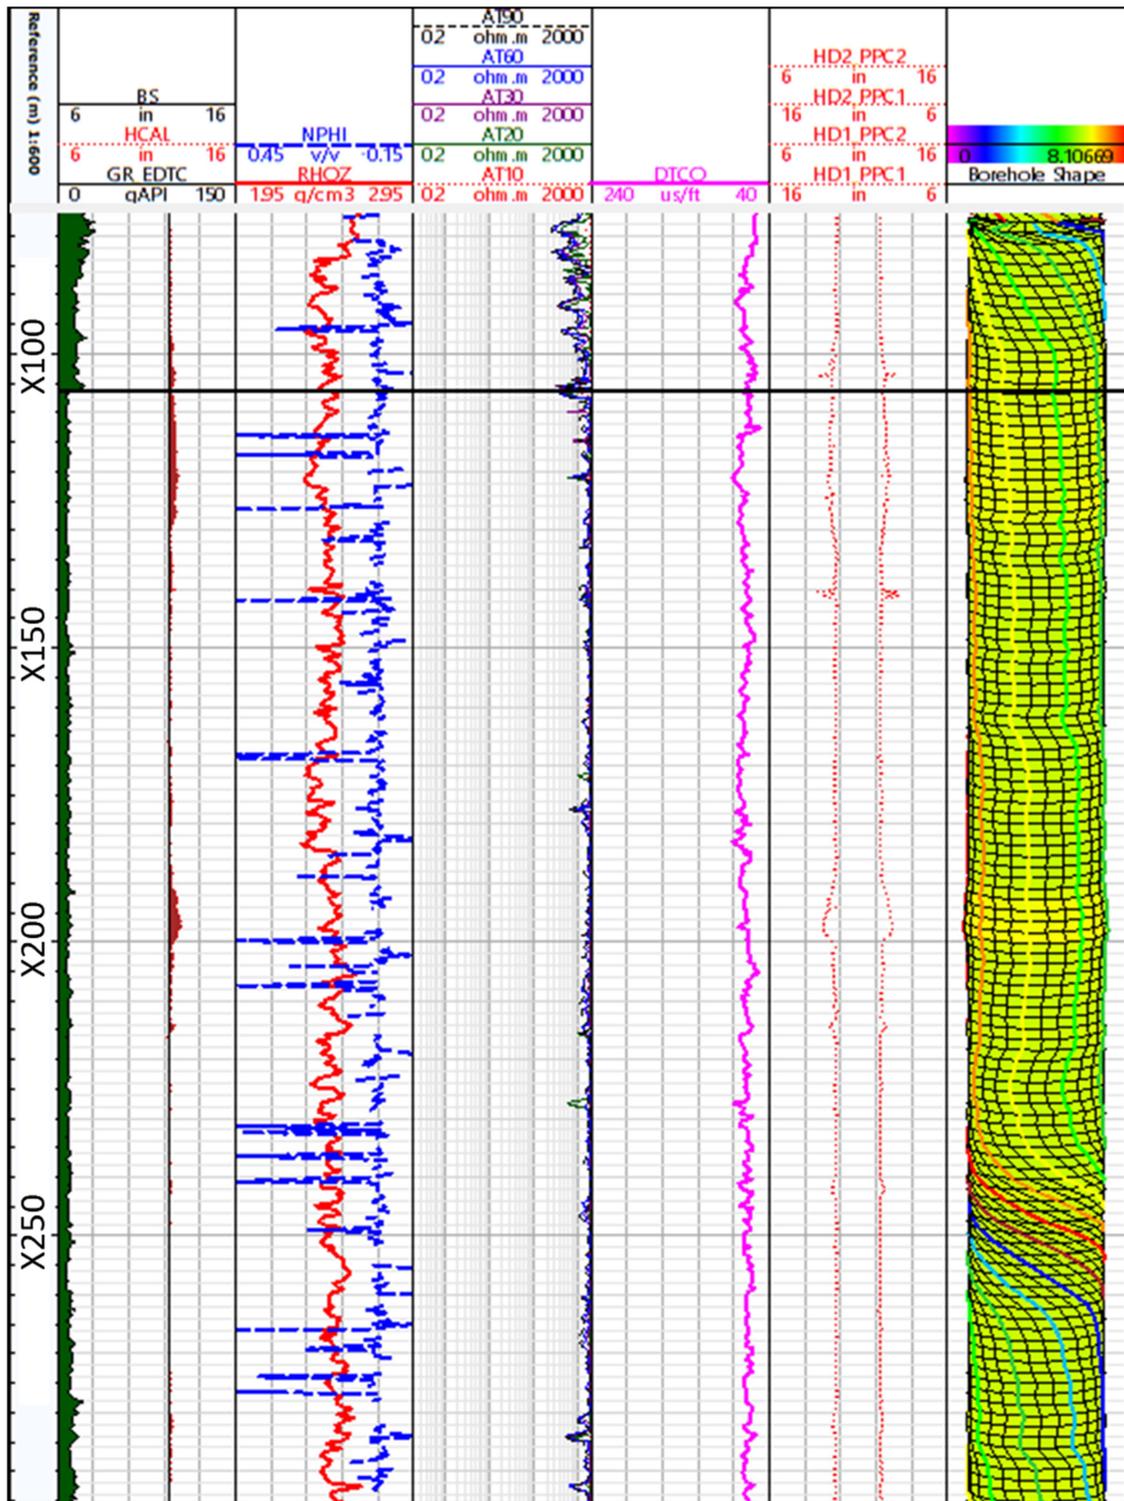
Figura 28 – Controle de qualidade do poço D. Trilhas da esquerda para a direita: 1) Profundidade em escala 1:1000; 2) Perfis de raios gama (GR_EDTC), cáliper (CAL) e diâmetro da broca (BS); 3) Perfis densidade (RHOZ) e Neutrão (NPFI); 4) Perfis resistividades (AT10, AT20, AT30, AT60, AT90); 5) Perfil acústico (DTCO); 6) Perfis de radius (HD1_PPC1, HD1_PPC2, HD2_PPC1, HD2_PPC2); 7) Modelo 3D do formato do poço baseado nas curvas de radius. Fonte: a autora.

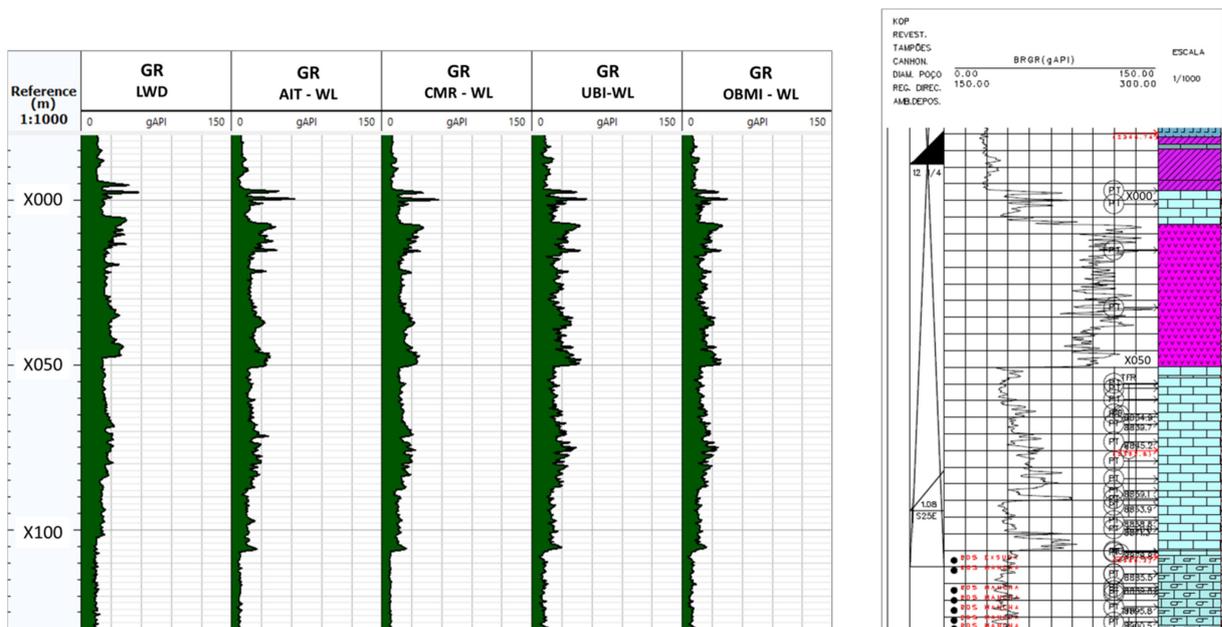
Figura 29 – Controle de qualidade relativo à profundidade dos dados disponibilizados para poço D, onde são comparados perfis de raios gama adquiridos por diferentes ferramentas, com o perfil composto cedido pela ANP. A esquerda, perfis de raios gama em escala 1:100m e a direita trecho do perfil composto para o mesmo intervalo de profundidade. Trilhas: 1) Profundidade; 2) Perfil raios gama adquirido pela ferramenta de LWD; 3) Perfil raios gama adquirido pela ferramenta de *wireline* AIT; 4) Perfil raios gama adquirido pela ferramenta de wireline CMR; 5) Perfil raios gama adquirido pela ferramenta de wireline UBI e 6) Raios Gama adquirido pela ferramenta de wireline OBMI. Fonte: a autora.

Santos, que são mostrados na Figura 27. Em seguida, foram comparadas as informações que constam no relatório de perfilagem e no perfil composto com os dados de perfilagens nos formatos .las e .dlis, a fim de constatar se faltavam ou não arquivos e dados. De maneira semelhante, os dados foram plotados e analisados no software Techlog com o objetivo de analisar se algum perfil geofísico estava corrompido (Figura 28). Também foi executado um controle de qualidade relevante a profundidade, onde as curvas de raios gama relativas a cada corrida de perfilagem foram plotadas e comparadas com a curva de raios gama apresentada no perfil composto, garantindo assim um maior controle na precisão da profundidade (Figura 29).

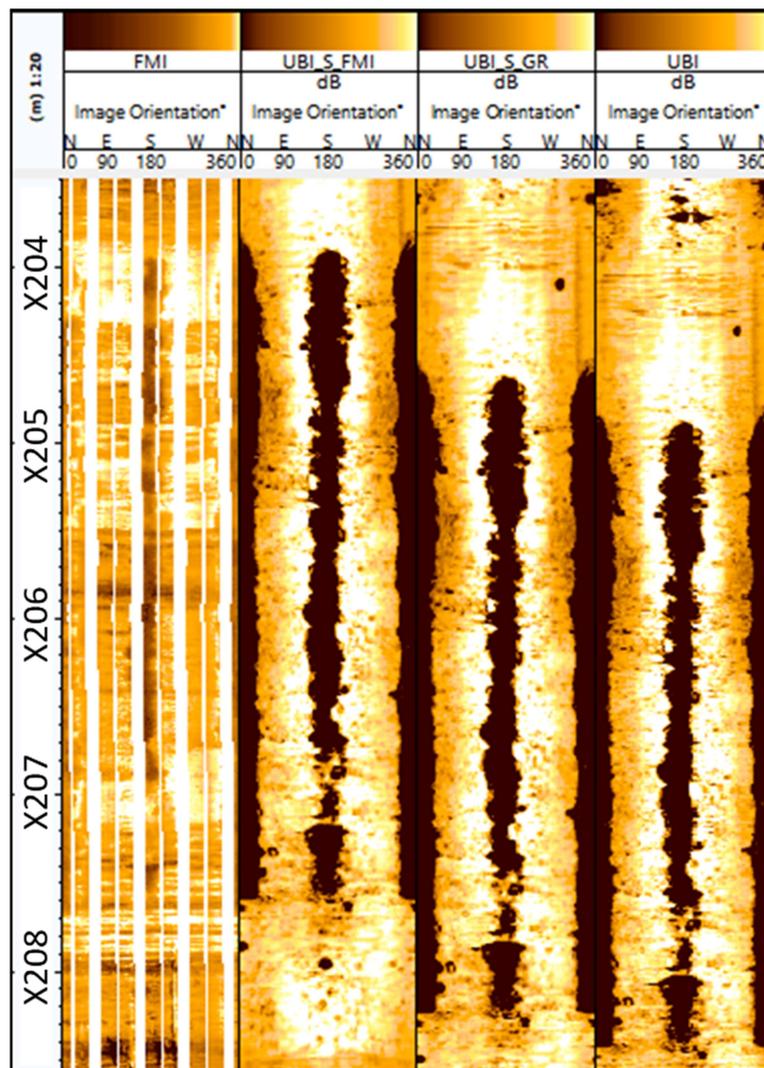
Figura 30 – Exemplo de *breakout* usado para a correção de profundidade no poço B. Observar o quão deslocadas estão as feições em relação a imagem resistiva. Trilhas da esquerda para a direita: 1) Profundidade; 2) Imagem resistiva (FMI); 3) Imagem acústica corrigida pela imagem resistiva (UBI_S_FMI); 4) Imagem acústica corrigida pelo perfil de raios gama (UBI_S_GR) e 5) Imagem acústica não corrigida (UBI). Fonte: a autora.

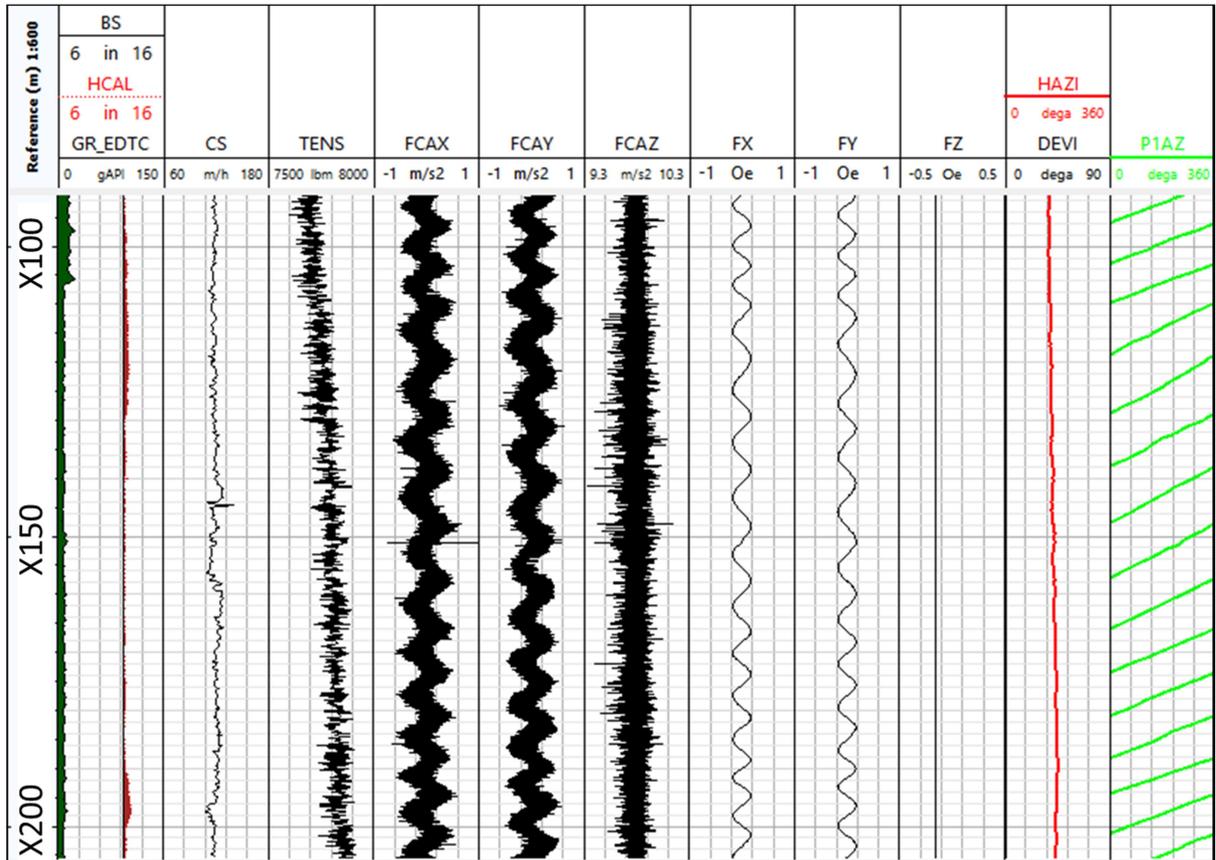
Figura 31 – Controle de qualidade dos dados da corrida referente a aquisição de imagem acústica, UBI do poço D. Trilhas: 1) Profundidade em escala 1:1000; 2) Perfil de raios gama (GR_EDTC); 3) Velocidade do cabo (CS); 4) Tensão do cabo (TENS_1); 5) Acelerômetro no eixo X (FAX); 6) Acelerômetro no eixo Y (FAY); 7) Acelerômetro no eixo Z (FAZ); 8) Magnetômetro no eixo X (FX); 9) Magnetômetro no eixo Y (FY); 10) Magnetômetro no eixo Z (FZ); 11) Desvio do poço (DEVI) e azimute do poço (HAZI); 12) Azimute da primeira leitura da linha (P1AZ). Fonte: a autora.

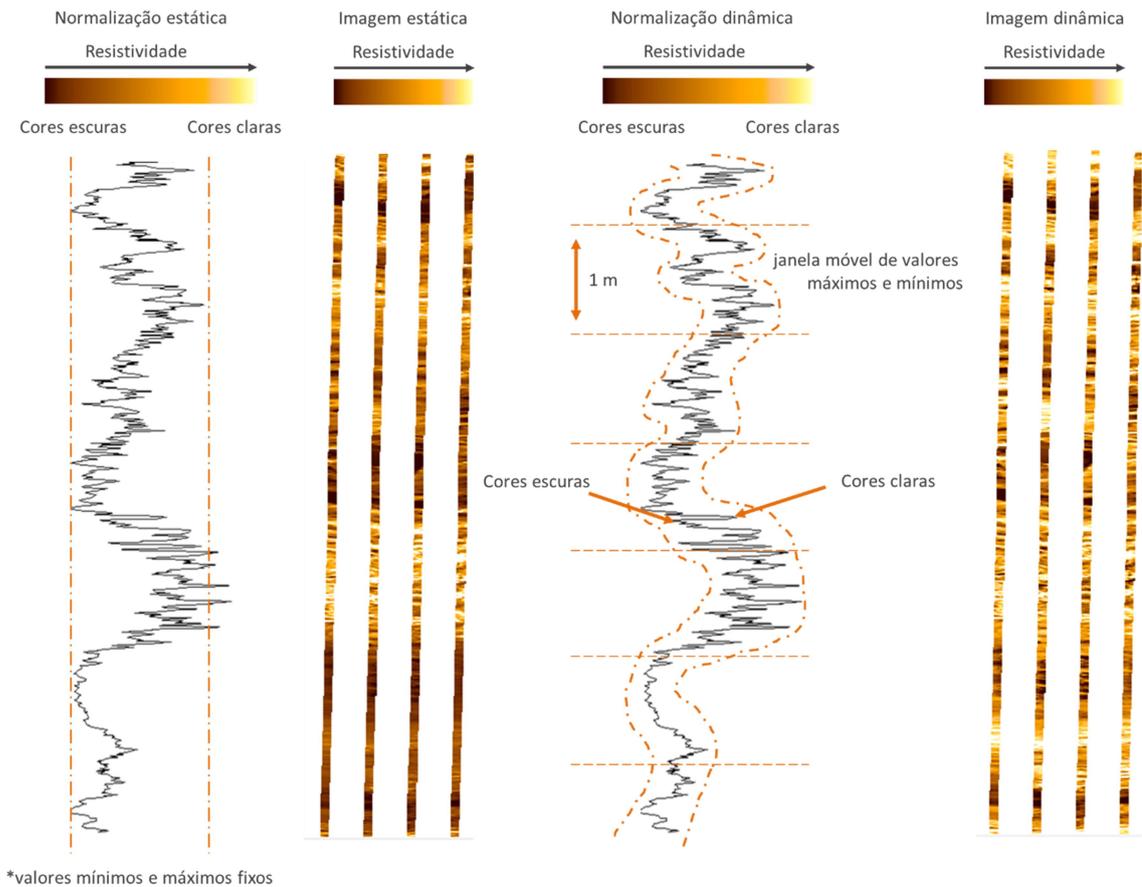
Figura 33 – Normalizações estática e dinâmica aplicadas aos perfis de imagem resistiva. O exemplo mostrado nesta figura é de um intervalo do poço A. Fonte: a autora.

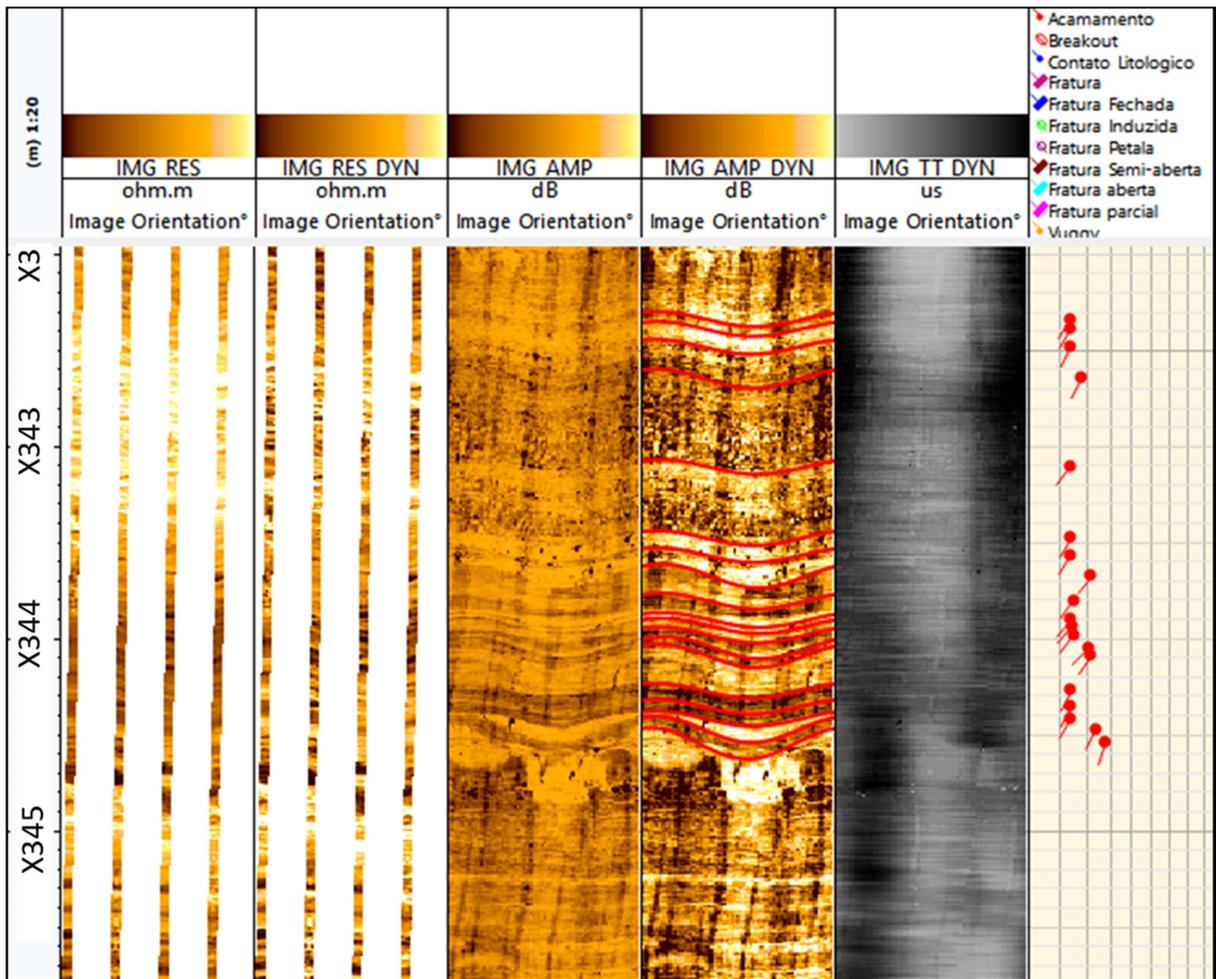
Figura 34 – Exemplo de plot de interpretação do poço A, escala 1:20m. Trilhas: 1) Profundidade; 2) Imagem resistiva estática; 3) Imagem resistiva dinâmica; 4) Imagem acústica de amplitude estática; 5) Imagem acústica de amplitude dinâmica; 6) Imagem acústica de tempo de trânsito dinâmica; 7) interpretação estrutural. Fonte: a autora.

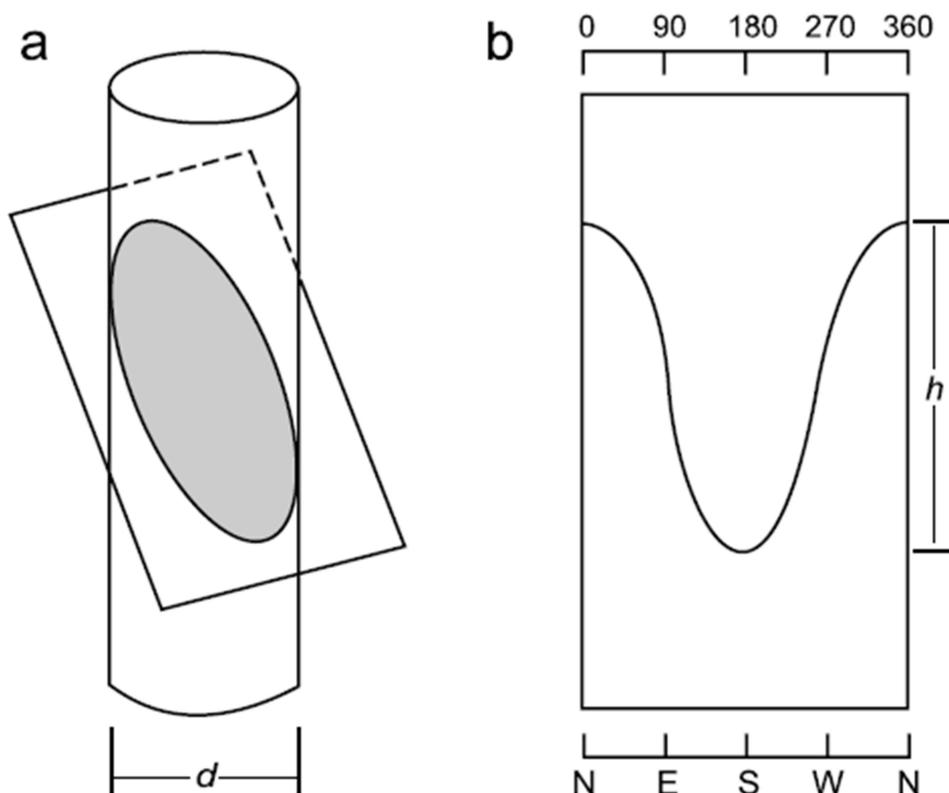
Figura 35 – Exemplo esquemático é possível observar como as estruturas planares são observadas nas imagens. Onde o ângulo de inclinação = $\tan^{-1}(h/d)$. A) Estrutura planar cortando o poço; B) Como a estrutura planar se parece na imagem de poço. Fonte: Mattioni *et al.* (2010).

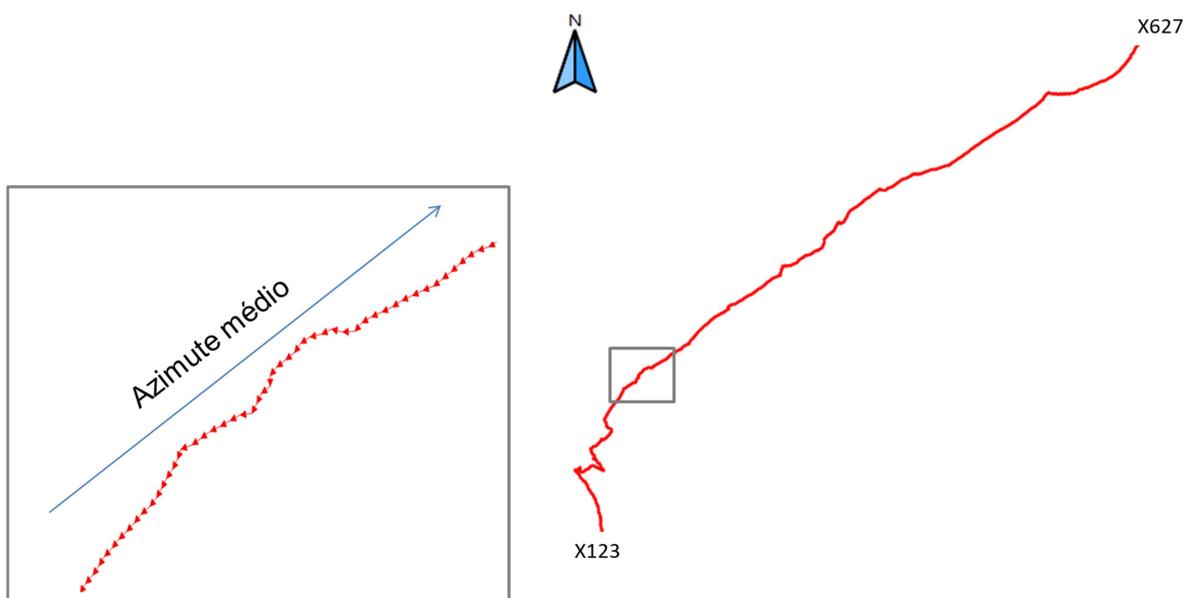
Figura 37 – Exemplo de *walkout plot* no poço A com as medidas azimuthais de acamamentos plotadas sequencialmente para todo o intervalo do poço. No quadrado em destaque é dado um zoom em um intervalo para melhor visualização das medidas azimuthais. Fonte: a autora

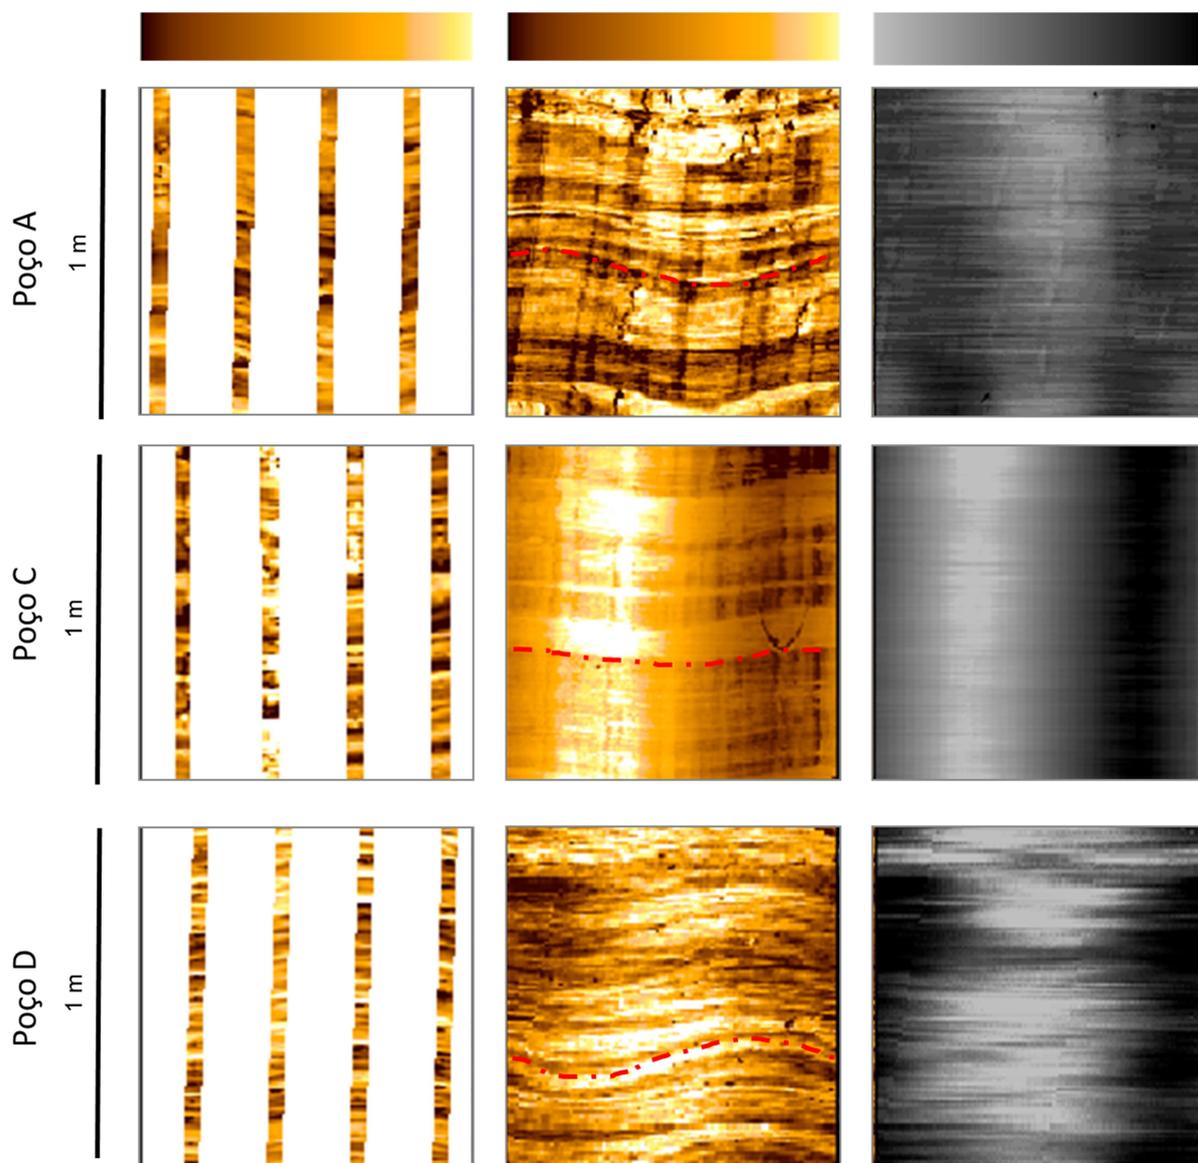
Figura 38 – Exemplos de acamamentos observados nos poços analisados neste trabalho. A identificação de um acamamento é destacada com uma linha vermelha tracejada. Fonte: a autora.

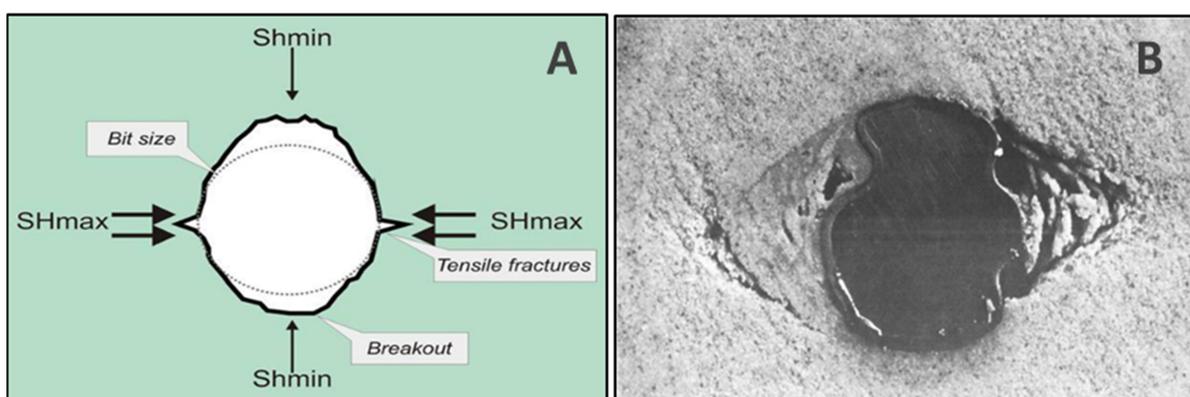
Figura 39 – Quadro ilustrativo com imagens de *breakouts*. a) Imagem do comportamento esquemático de um *breakout* com relação aos campos de tensão atuantes (Fonte: taskfronterra.com). b) *breakout* observado em laboratório em um arenito (Fonte: Zheng *et al.*, 1989).

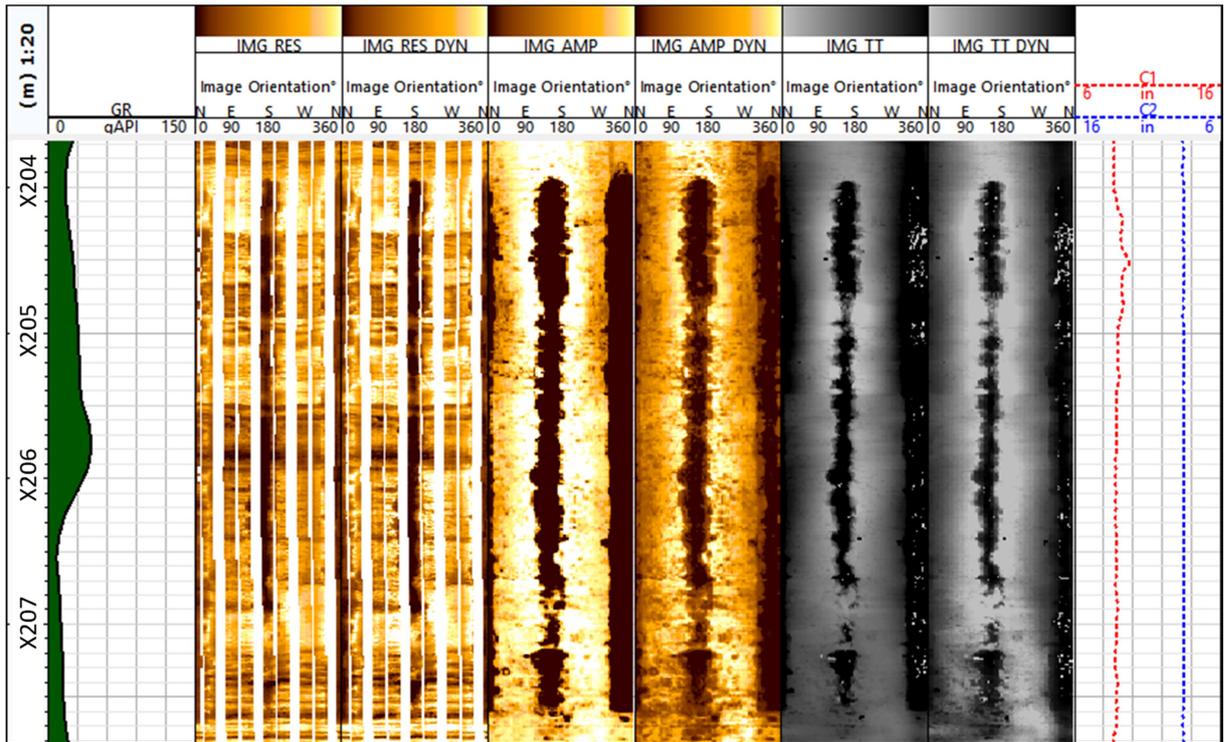
Figura 40 – Exemplo de *breakouts* no poço B, notar arrombamento no cáliper 1. Trilhas: 1) Profundidade – escala 1:20m; 2) Perfil de raios gama (GR_EDTC); 3) Imagem resistiva estática (IMG_RES); 4) Imagem resistiva dinâmica (IMG_RES_DYN); 5) Imagem acústica de amplitude estática (IMG_AMP); 6) Imagem acústica de amplitude dinâmica (IMG_AMP_DYN); 7) Imagem acústica de tempo de trânsito estática (IMG_TT); 8) Imagem acústica de tempo de trânsito dinâmica (IMG_TT_DYN); 9) Cáliper de 2 braços (C1 e C2). Fonte: a autora.

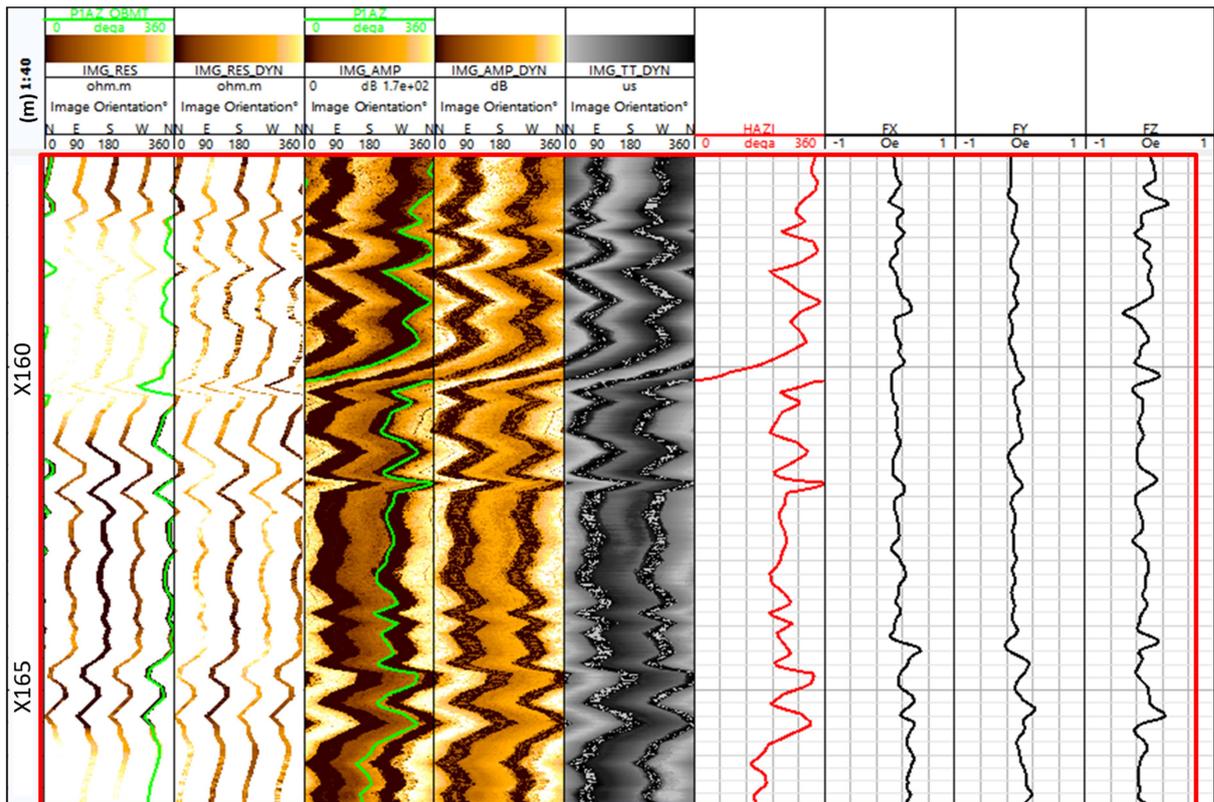
Figura 41 – Trecho do poço C com breakouts cuja orientação é afetada por interferência magnética dos minerais magnéticos presentes nas rochas ígneas. Trilhas: 1) Profundidade em escala 1:40 m; 2) Imagem resistiva estática (IMG_RES) e azimute da primeira leitura da linha (P1AZ); Imagem resistiva dinâmica (IMG_RES); 3) Imagem acústica de amplitude estática (IMG_AMP) e Azimute da primeira leitura da linha (P1AZ); 4) Imagem acústica de amplitude dinâmica (IMG_AMP_DYN); 5) Imagem acústica de tempo de trânsito (IMG_TT); 6) Azimute do poço (HAZI); 7) Magnetômetro no eixo X (FX); 8) Magnetômetro no eixo Y (FY); 9) Magnetômetro no eixo Z (FZ). Fonte: a autora.

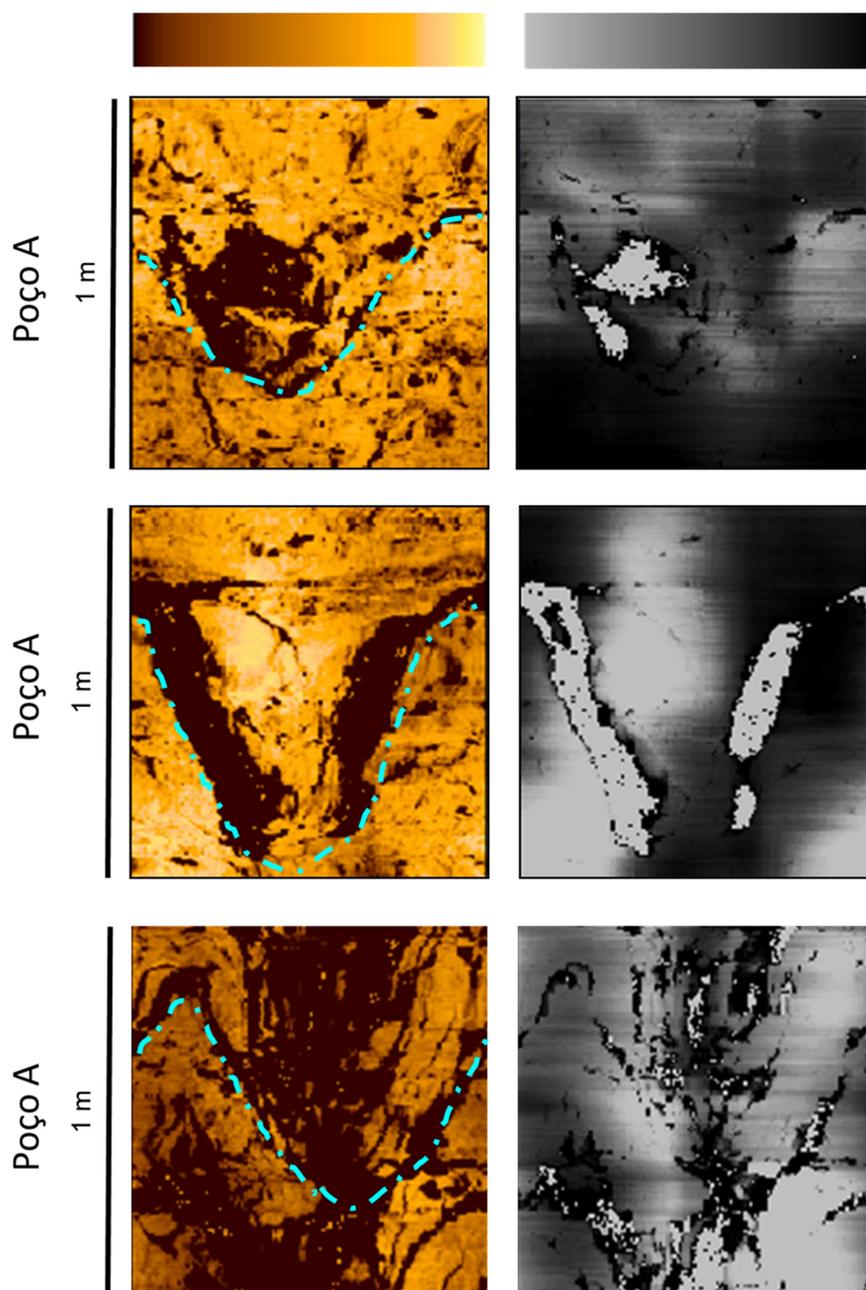
Figura 42 – Exemplos de fraturas abertas observadas no poço A. A linha tracejada na cor ciano mostra o contorno de uma fratura aberta. Fonte: a autora.

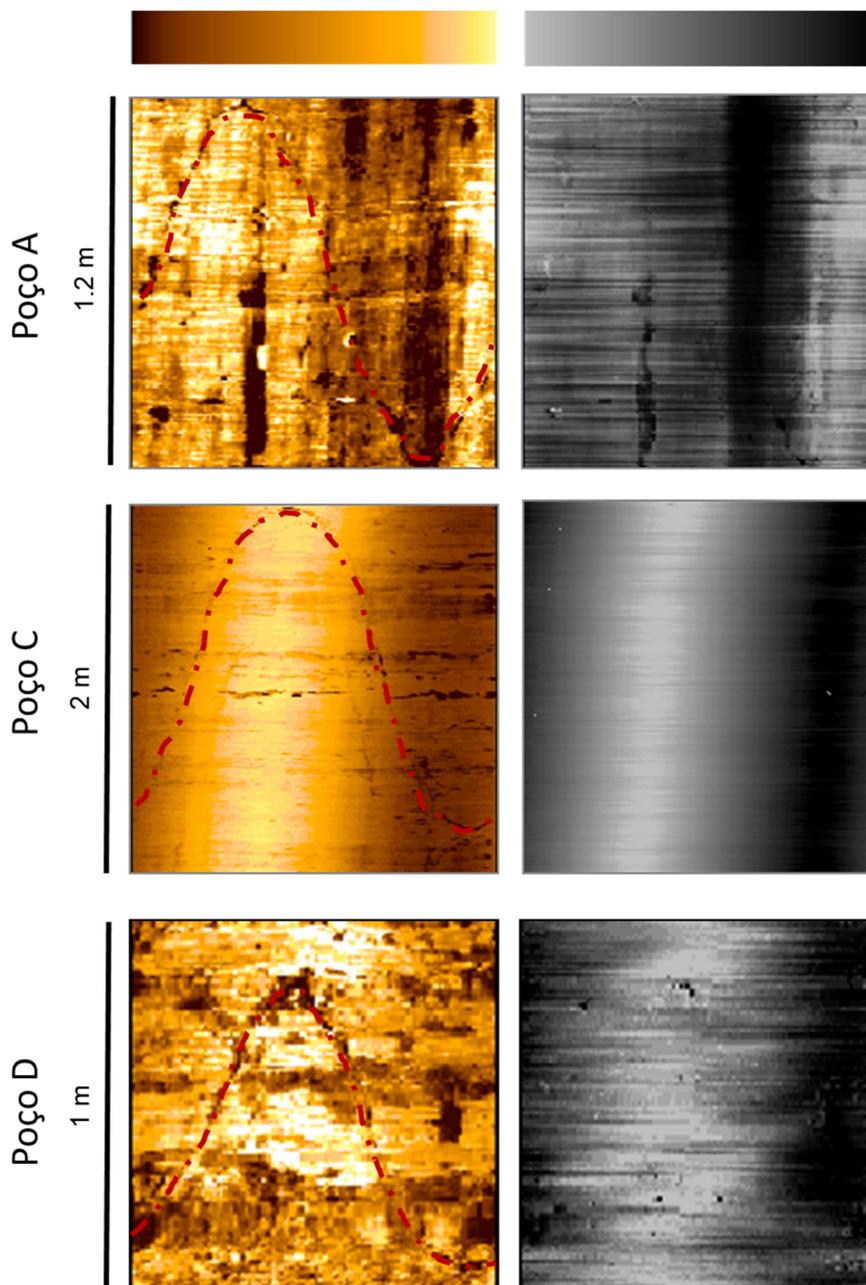
Figura 43 – Exemplos de fraturas semi-abertas observadas nos poços analisados neste trabalho. As linhas vermelhas tracejadas mostram exemplos de fraturas parciais identificadas nos perfis de imagem acústica. Fonte: a autora.

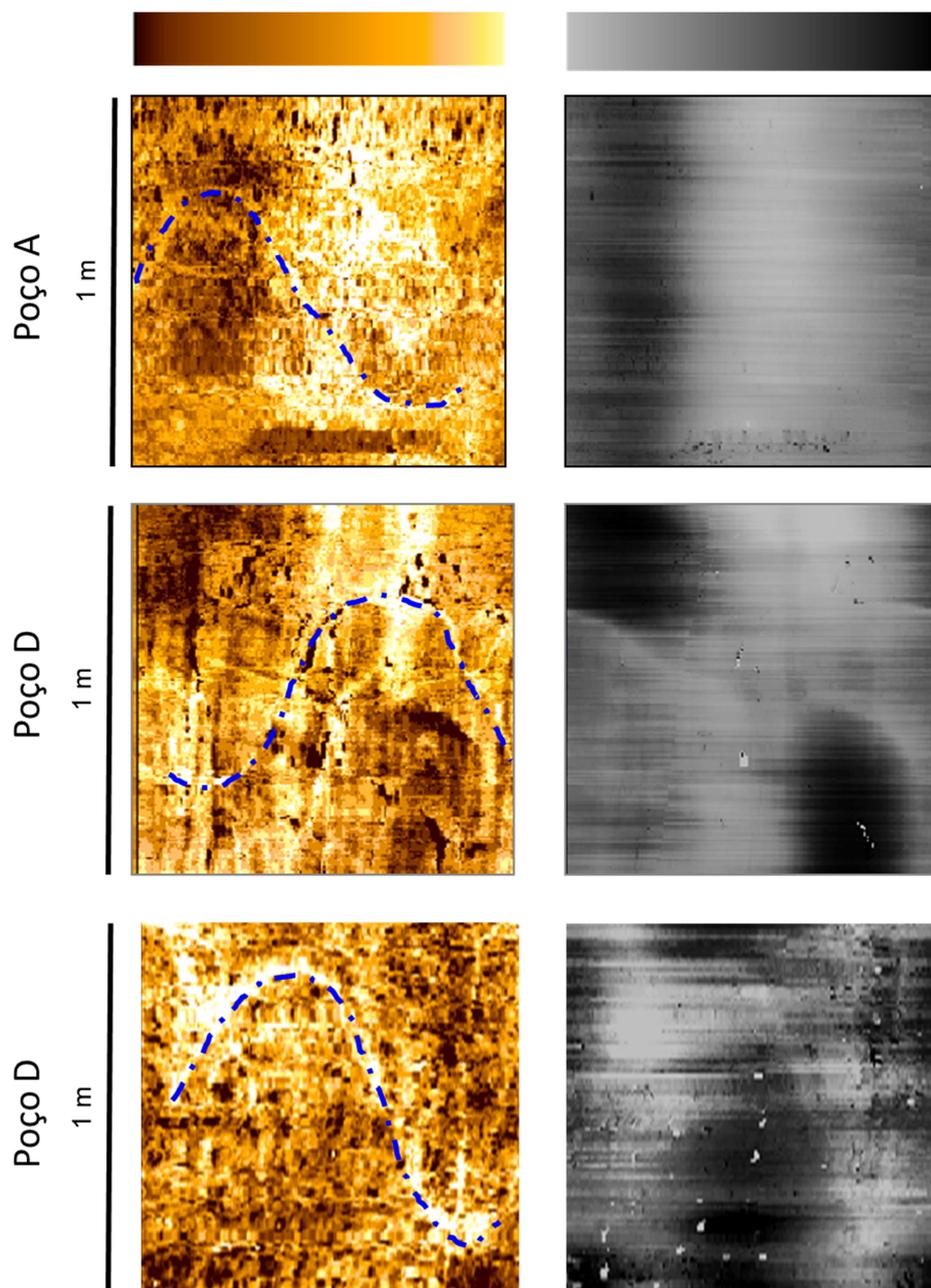
Figura 44 – Exemplos de fraturas fechadas observadas nos poços analisados neste trabalho (linhas tracejadas azuis). Fonte: a autora.

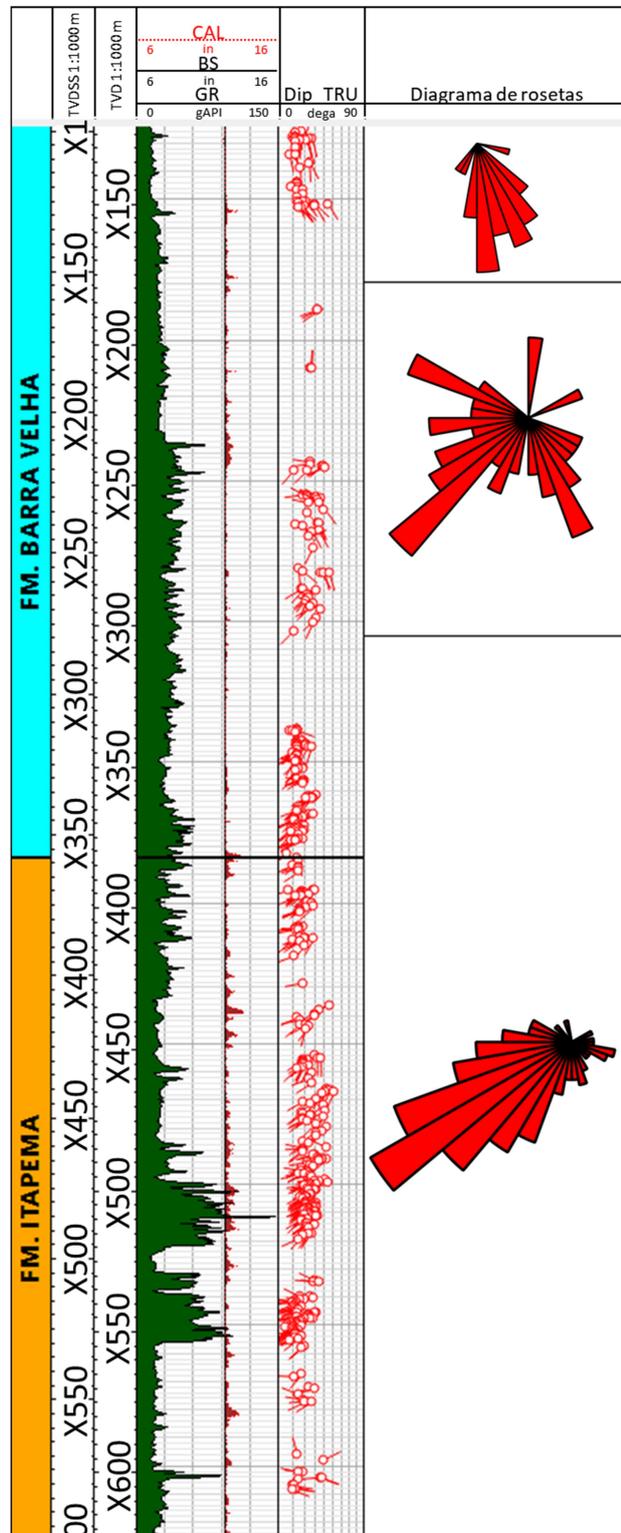
Figura 45 – Perfil com a distribuição dos azimutes medidos no poço A. Trilhas: 1) Zonas; 2) Profundidade em escala 1:1000 m; 3) Perfis de raios gama (GR) e cáliper (CAL); 4) Mergulhos dos acamamentos medidos (DIP_TRU); 5) diagrama de rosetas por zonas estruturais.

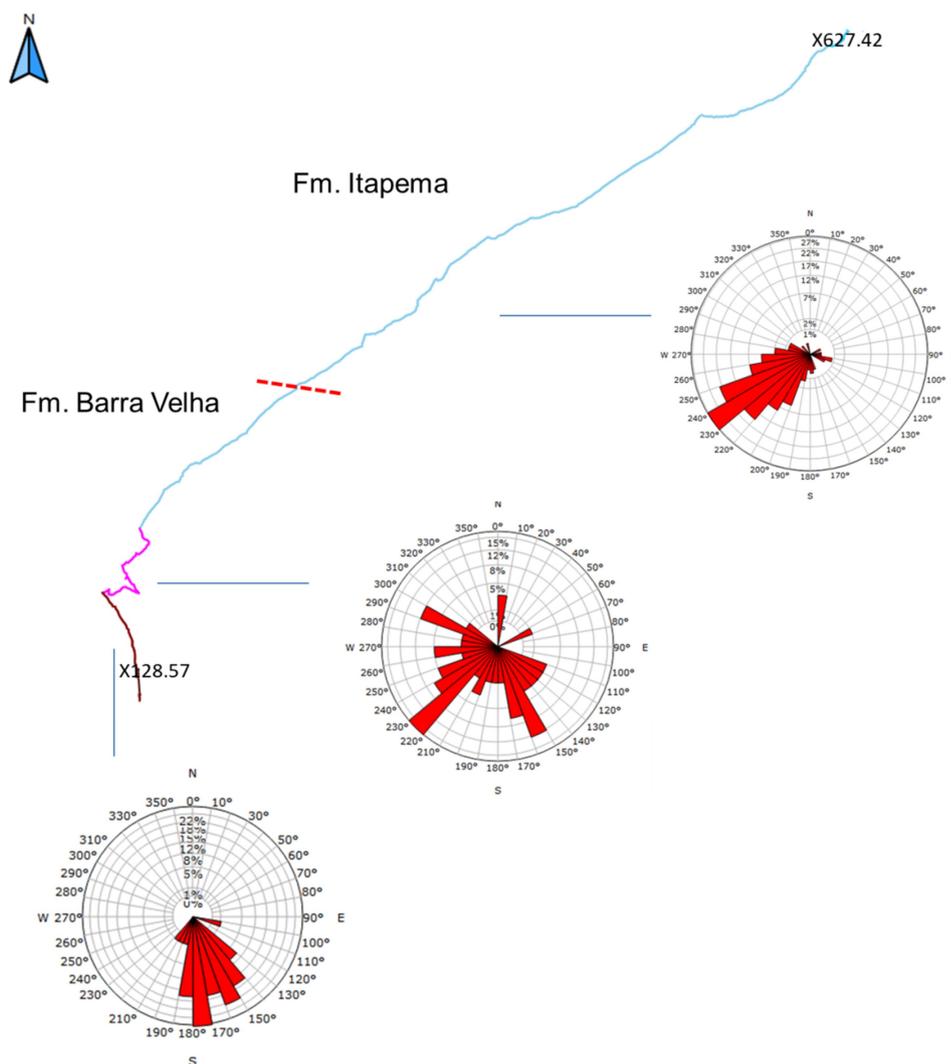
Figura 47 – *Walkout plot* dos acamamentos mapeados no poço A, em diferentes cores as zonas definidas e seus diagramas de rosetas correspondentes. Nessa figura a linha pontilhada em vermelho marca o contato entre as formações. As linhas na cor vinho corresponde a zona 1, na cor rosa a zona de 2 e na cor em azul claro a zona 3.

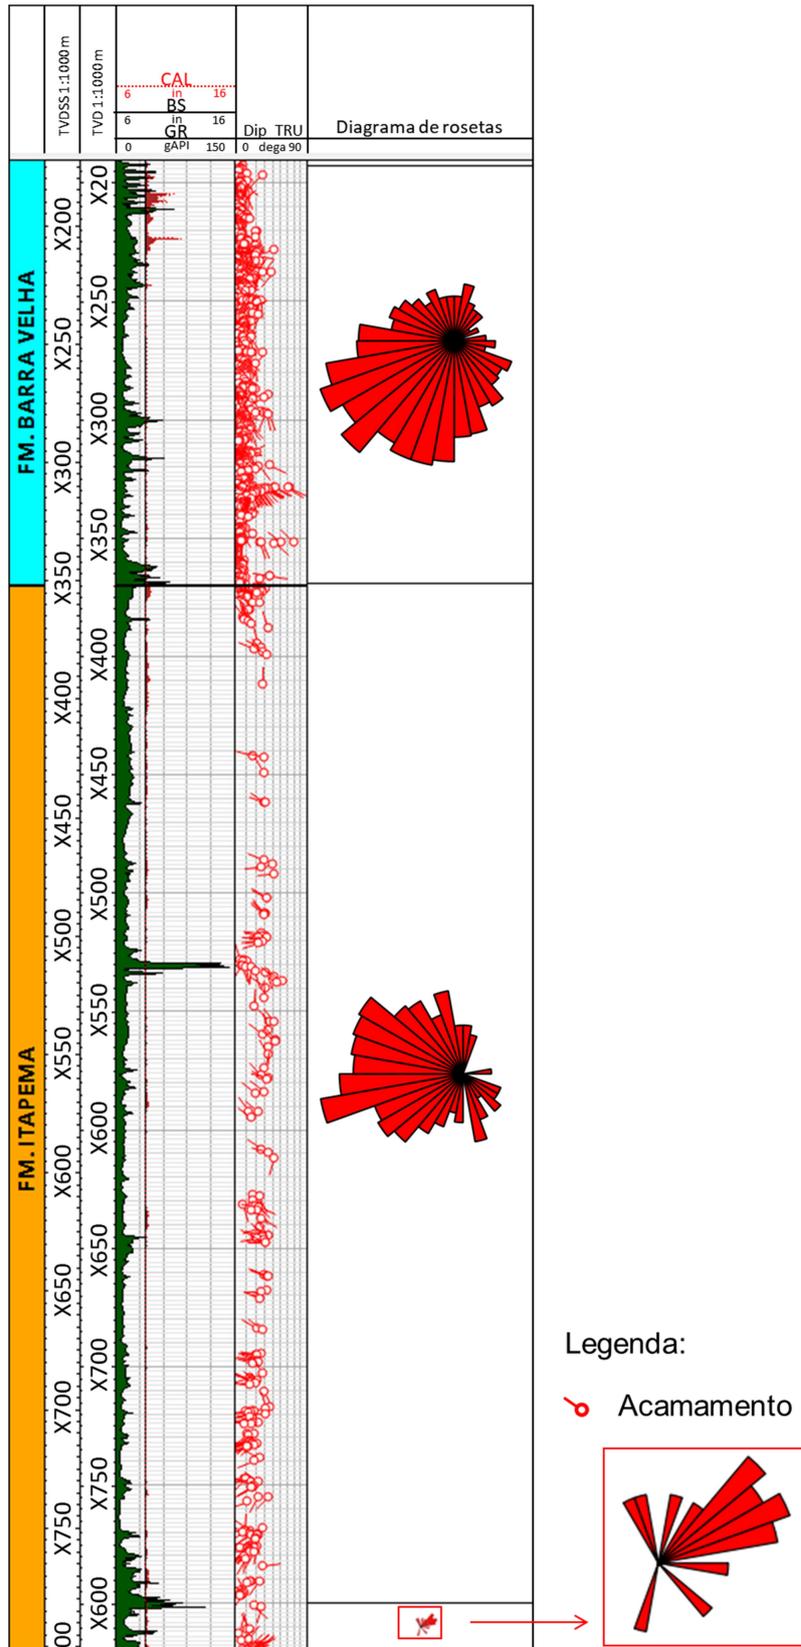
Figura 48 – Perfil com a distribuição dos azimutes medidos no poço B. Trilhas: 1) Zonas; 2) Profundidade em escala 1:1000 m; 3) Perfil de raios gama (GR) e cáliper (CAL); 4) Mergulhos dos acamamentos medidos (DIP_TRU); 5) diagrama de rosetas por zonas estruturais.

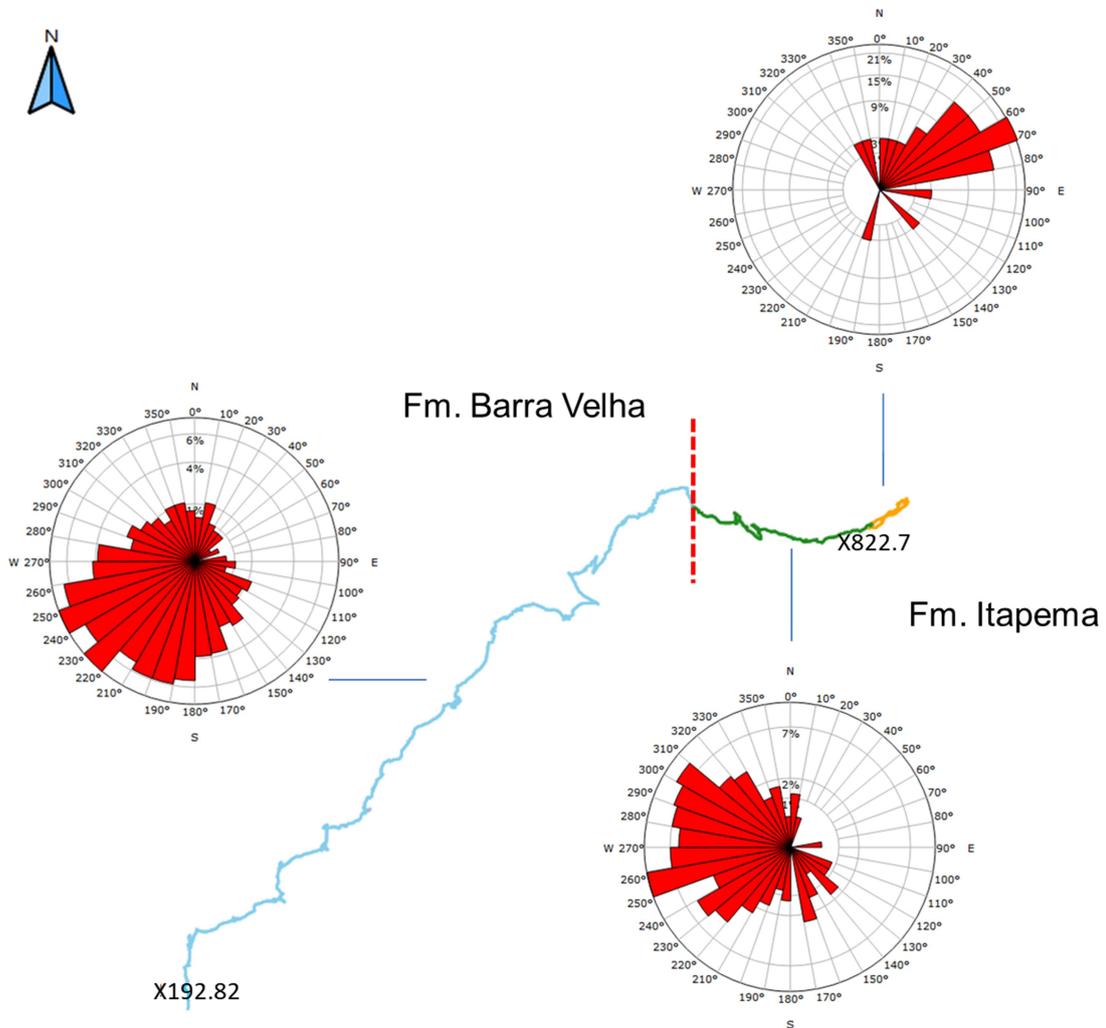
Figura 50 – *Walkout plot* dos acamamentos mapeados no poço B, em diferentes cores as zonas definidas e seus diagramas de rosetas correspondentes. Nessa figura a linha pontilhada em vermelho marca o contato entre as formações. As linhas na cor azul claro correspondem a zona 1, na cor verde a zonas 2 e na cor amarelo a zona 3.
