**ANÁLISE DE ZONAS DE FRATURAS ATRÁVES DE PERFIS
DE IMAGEM EM POÇOS DO PRÉ-SAL DA BACIA DE
SANTOS**

Dissertação apresentada à Universidade Federal Fluminense como requisito parcial do Programa de Pós-Graduação em Dinâmica dos Oceanos e da Terra para a obtenção do título de Mestre na área de Geologia e Geofísica.

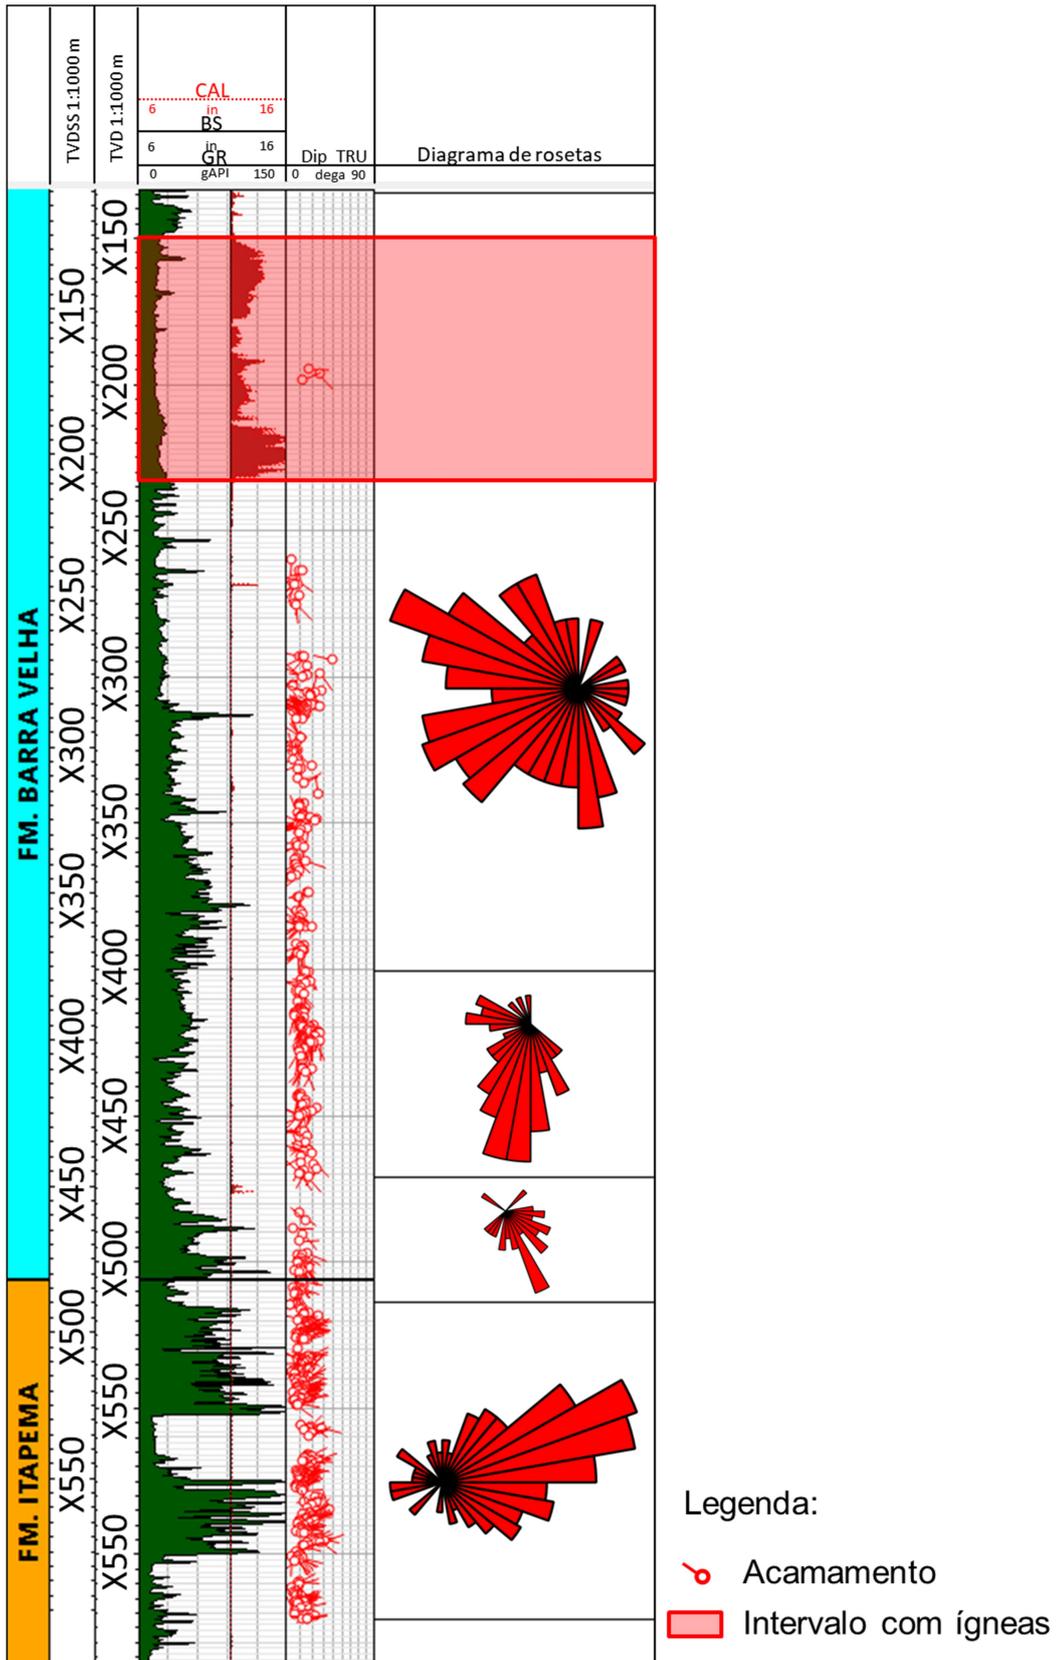
Figura 51 – Perfil com a distribuição dos azimutes medidos no poço C. Trilhas: 1) Zonas; 2) Profundidade em escala 1:1000 m; 3) Perfis de raios gama (GR) e Cáliper (CAL); 4) Mergulhos dos acamamentos medidos (DIP_TRU); 5) Diagrama de rosetas por zonas estruturais.

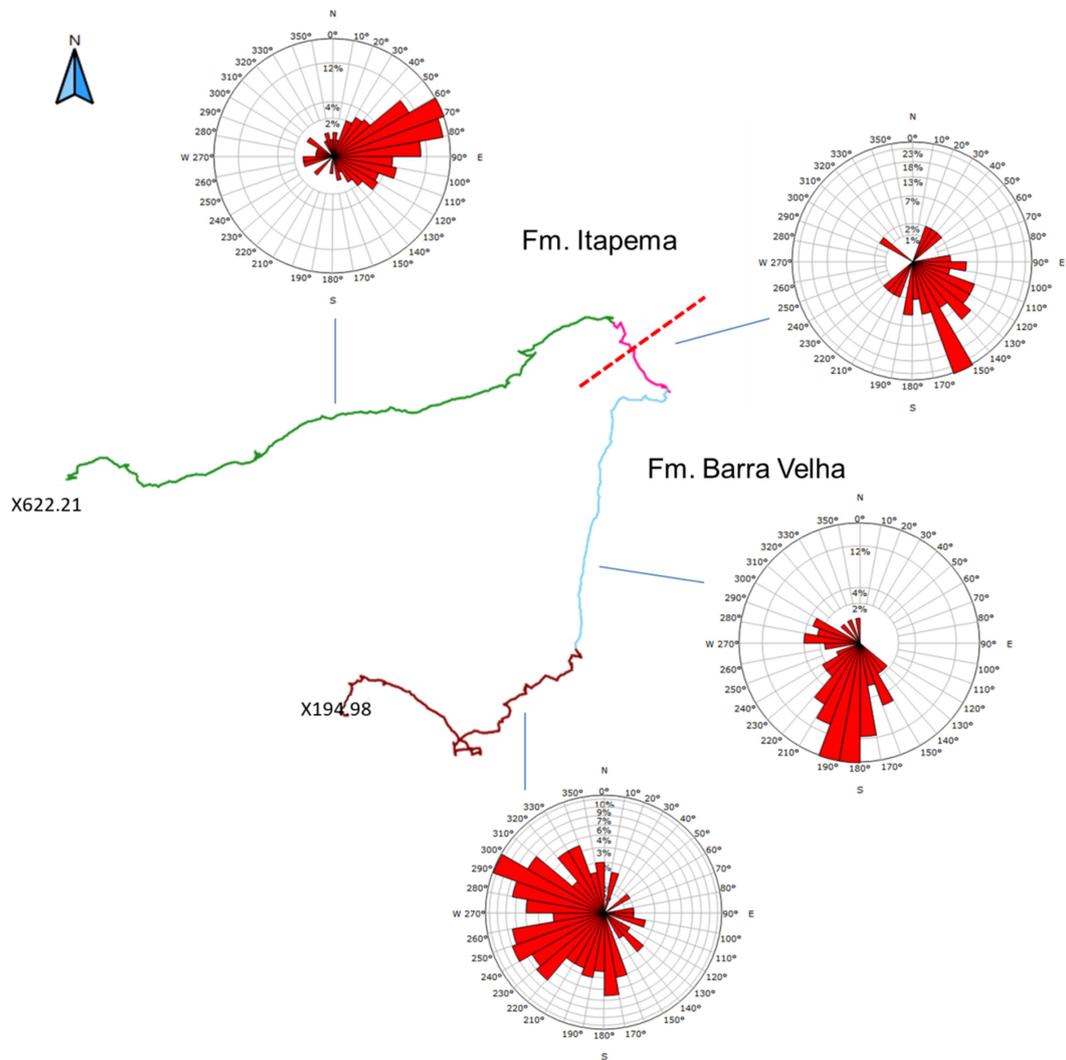
Figura 53 – Walkout plot dos acamamentos mapeados no poço C, em diferentes cores as zonas definidas e seus diagramas de rosetas correspondentes. Nessa figura a linha pontilhada em vermelho marca o contato entre as formações. As linhas na cor vinho corresponde a zona 1, na cor azul claro a zona 2, na cor rosa a zonas de fraturas 3 e na cor verde a zona 4.

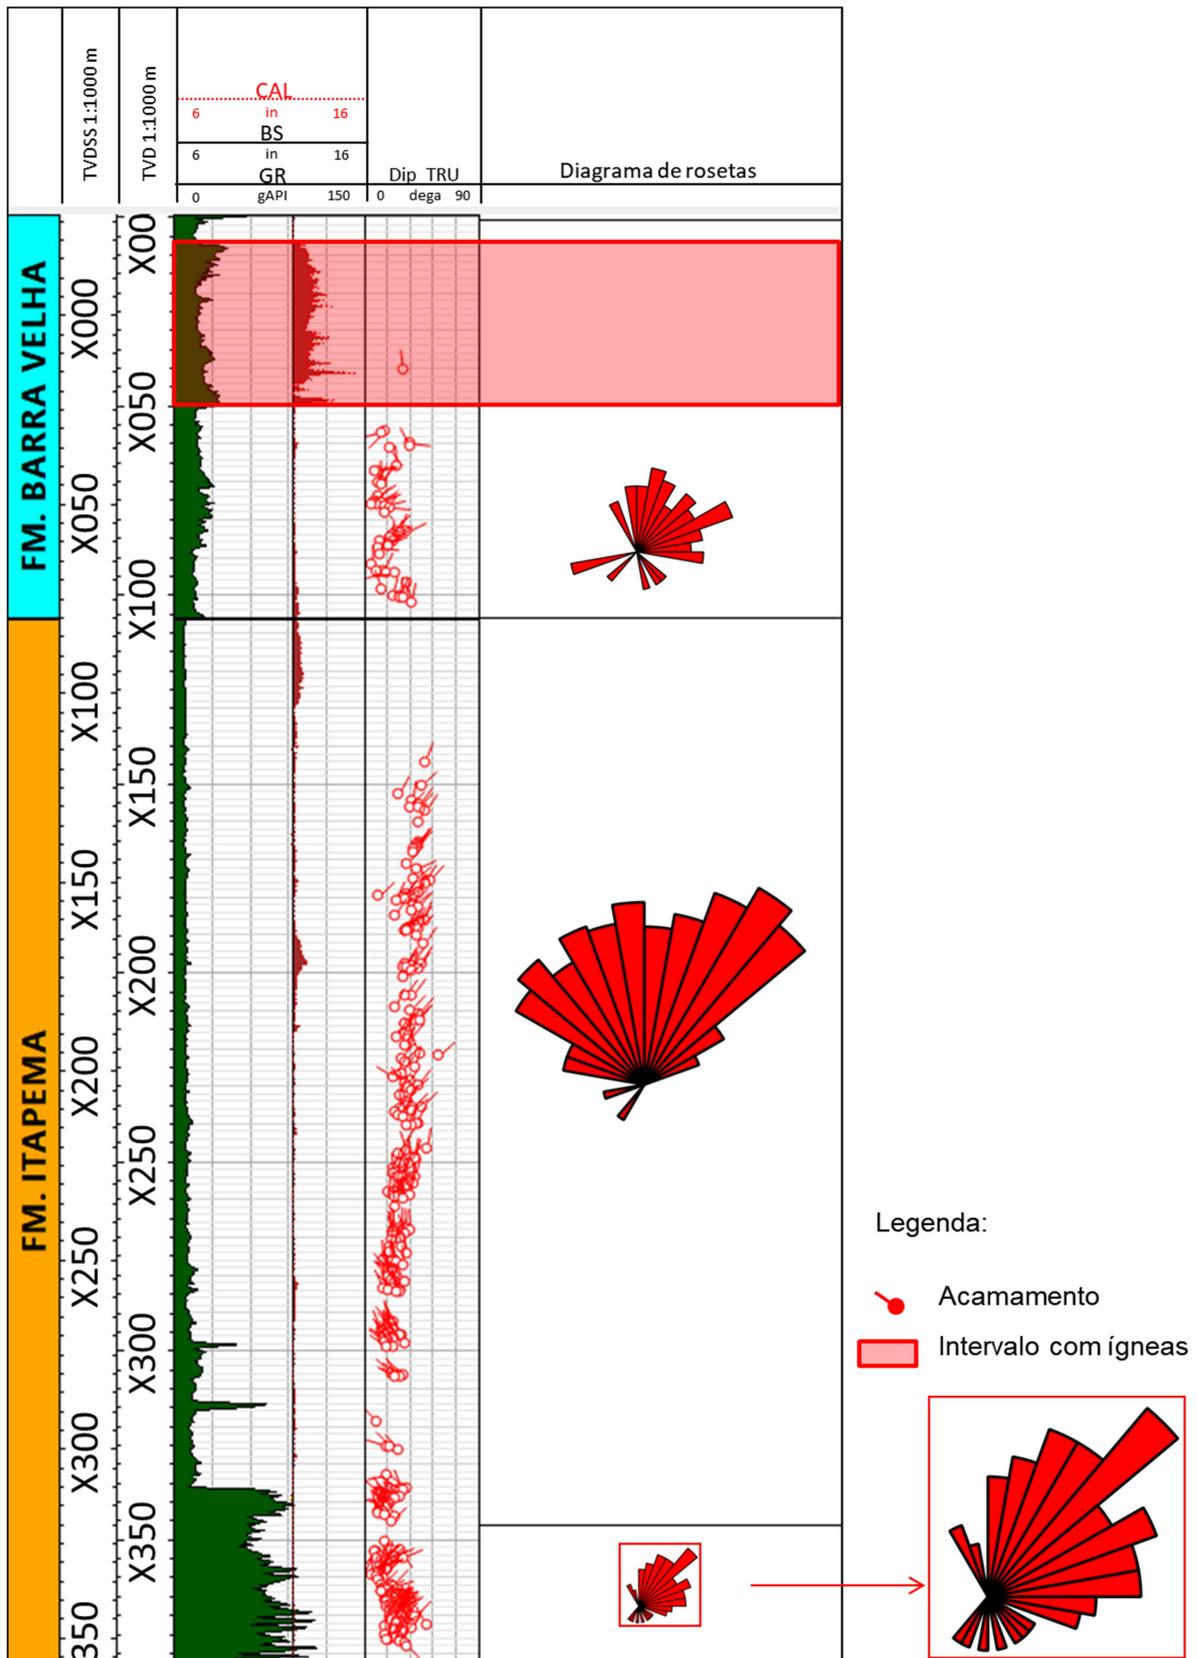
Figura 54 – Perfil com a distribuição dos azimutes medidos no poço D. Trilhas: 1) Zonas; 2) Profundidade em escala 1:1000 m; 3) Perfil de raios gama (GR) e cáliper (CAL); 4) Mergulhos dos acamamentos medidos (DIP_TRU); 5) Diagrama de rosetas por zonas estruturais.

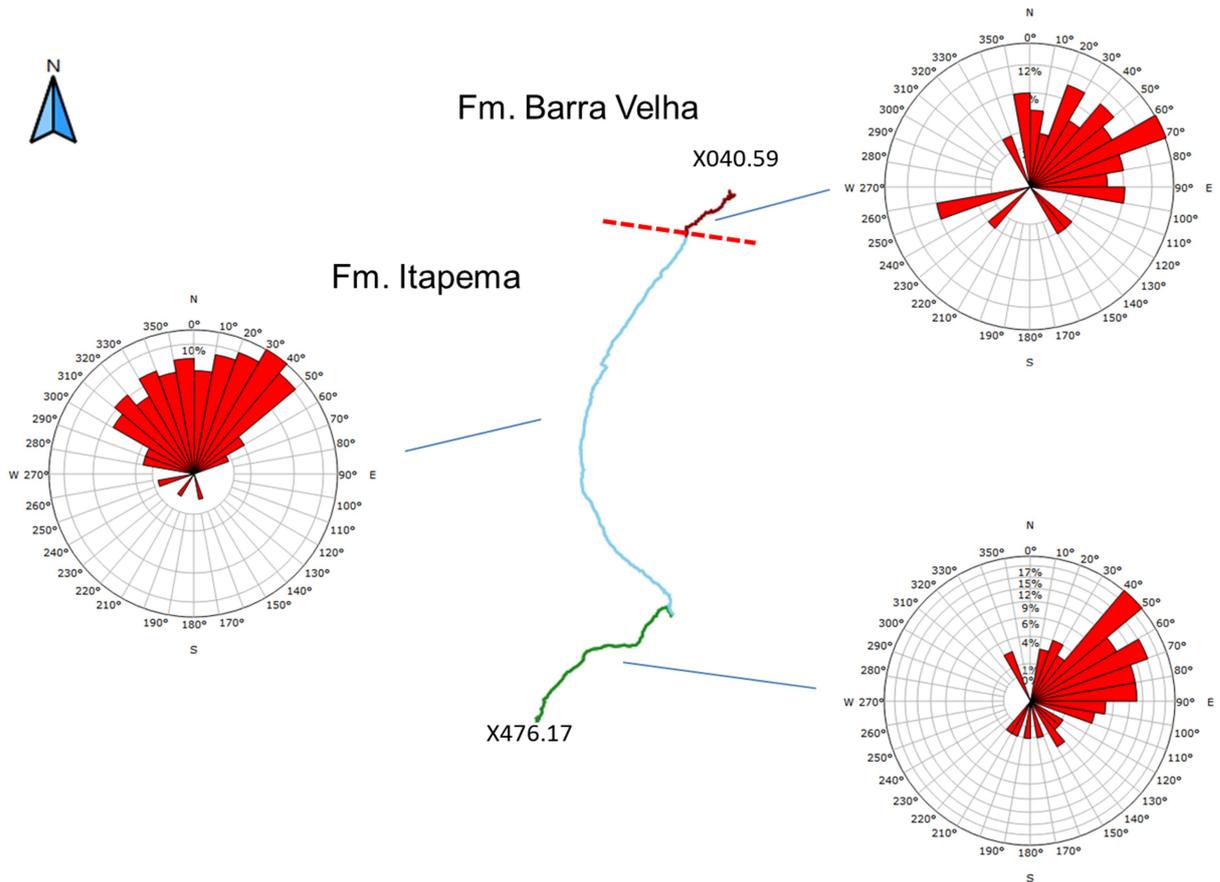
Figura 56 – Walkout plot dos acamamentos mapeados no poço D, em diferentes cores as zonas definidas e seus diagramas de rosetas correspondentes. Nessa figura a linha pontilhada em vermelho marca o contato entre as formações Barra Velha e Itapema. As linhas cor vinho corresponde a zona 1, na cor azul claro a zona 2 e na cor verde a zona 3.

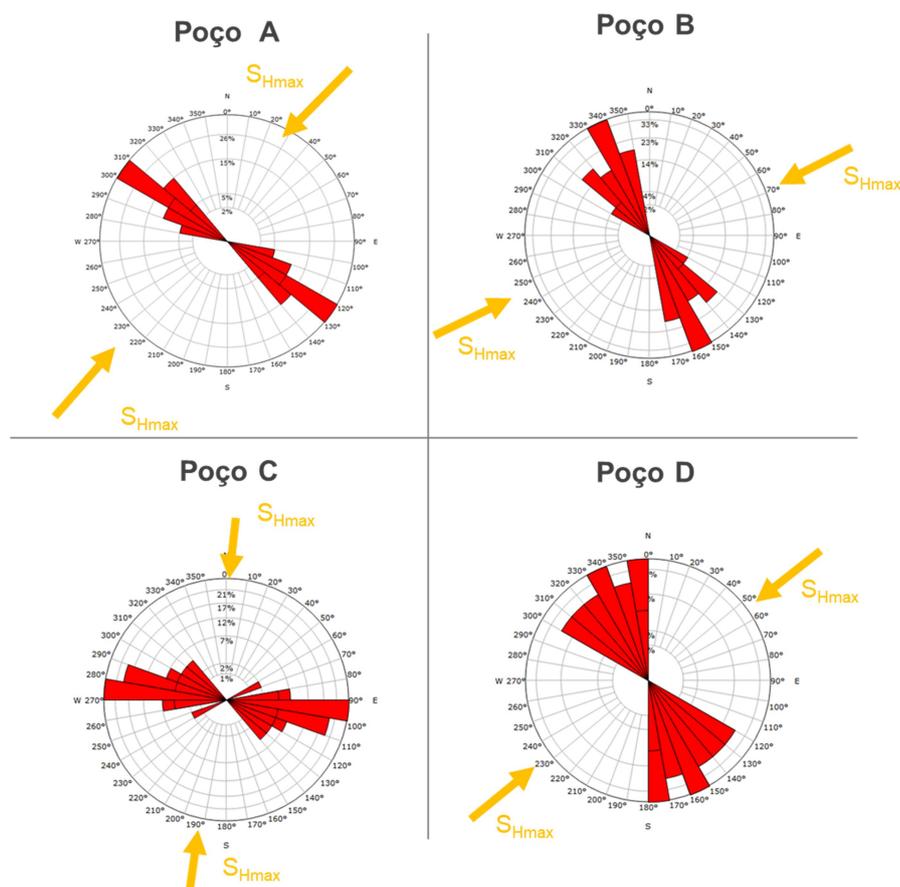
Figura 58 – Diagramas de rosetas com a orientação principal do S_{Hmax} total medido através dos *breakouts* para os quatro poços analisados.

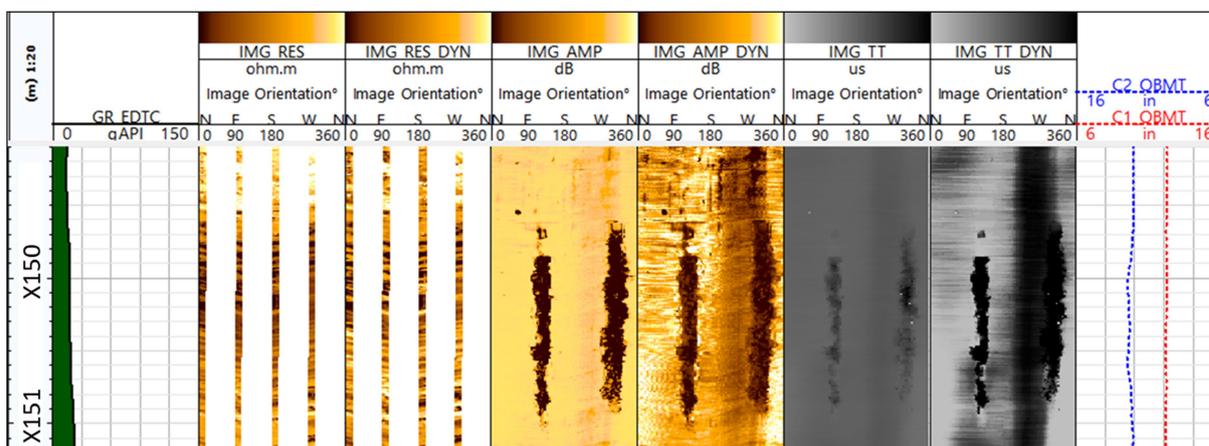
Figura 59 – Exemplo de *breakouts* no poço A, notar o arrombamento no cáliper 2 (à direita). Trilhas: 1) Profundidade – escala 1:20m; 2) Perfil de raios gama (GR_EDTC); 3) Imagem resistiva estática (IMG_RES); 4) Imagem resistiva dinâmica (IMG_RES_DYN); 5) Imagem acústica de amplitude estática (IMG_AMP); 6) Imagem acústica de amplitude dinâmica (IMG_AMP_DYN); 7) Imagem acústica de tempo de trânsito estática (IMG_TT); 8) Imagem acústica de tempo de trânsito dinâmica (IMG_TT_DYN); 9) Cáliper de 2 braços (C1_OBMT e C2_OBMT).

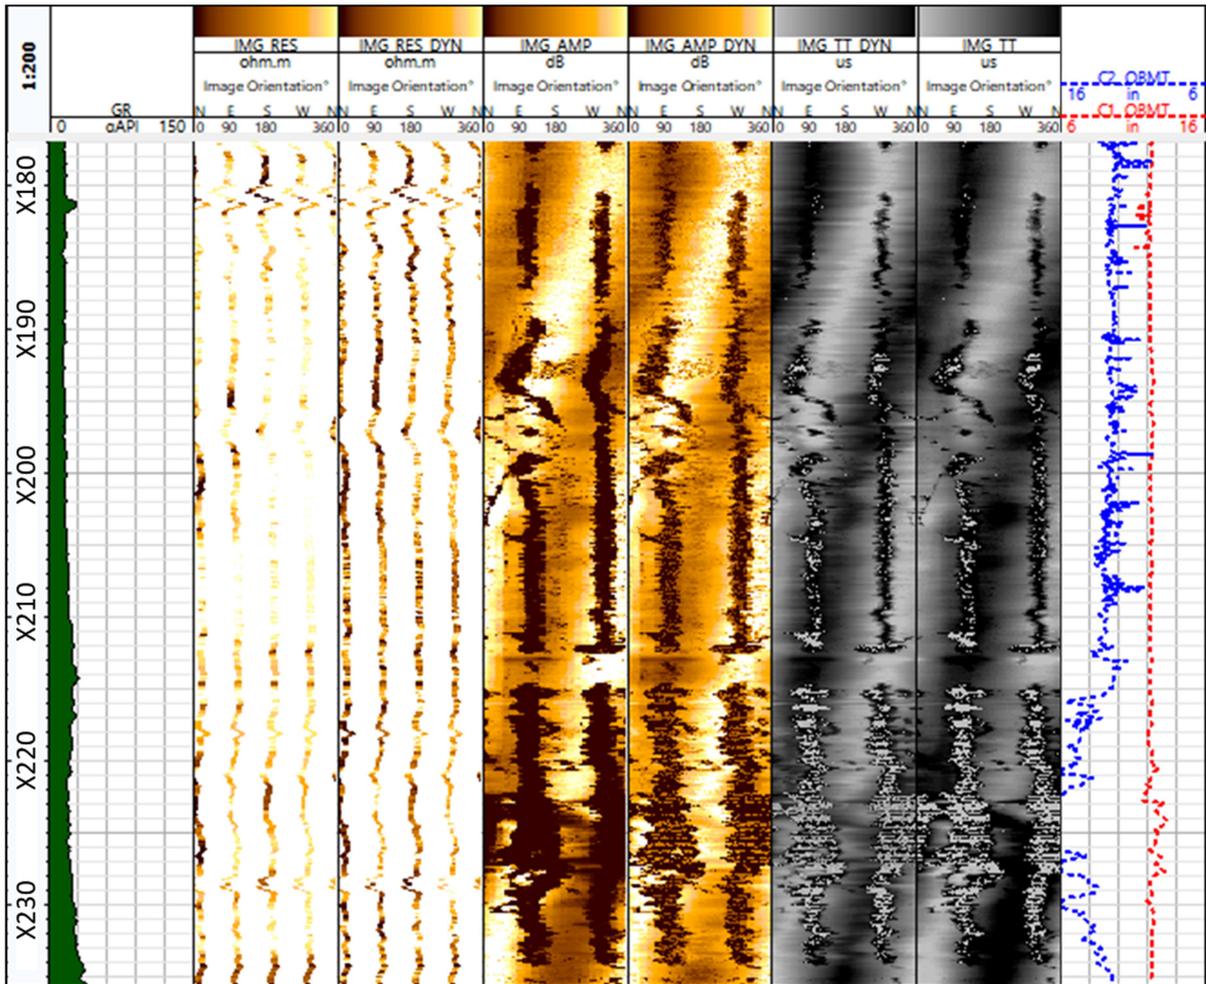
Figura 60 – Exemplo de *breakouts* no poço C, notar arrombamento nos cálipers 1 e 2 e no perfil de poço *borehole shape*. Trilhas: 1) Profundidade – escala 1:200m; 2) Perfis de raios gama (GR); 3) Imagem resistiva estática (IMG_RES); 4) Imagem resistiva dinâmica (IMG_RES_DYN); 5) Imagem acústica de amplitude estática (IMG_AMP); 6) Imagem acústica de amplitude dinâmica (IMG_AMP_DYN); 7) Imagem acústica de tempo de trânsito estática (IMG_TT); 8) Imagem acústica de tempo de trânsito dinâmica (IMG_TT_DYN); 9) Cáliper de 2 braços (C1_OBMT e C2_OBMT).
