**ANÁLISE GEOLÓGICO- GEOTÉCNICA DO TÚNEL CACIMBA CERCADA,
ALAGOAS**

DISSERTAÇÃO DE MESTRADO

Programa de Pós-Graduação em Dinâmica dos Oceanos e da Terra

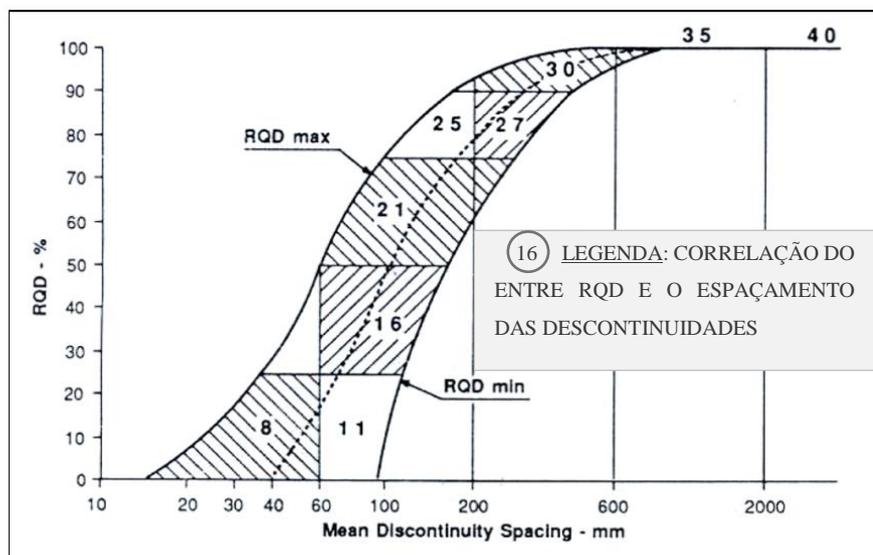
Figura 3.1.1- Correlação entre RQD e espaçamento das descontinuidades. Fonte: BIENIAWSKI, (1989).

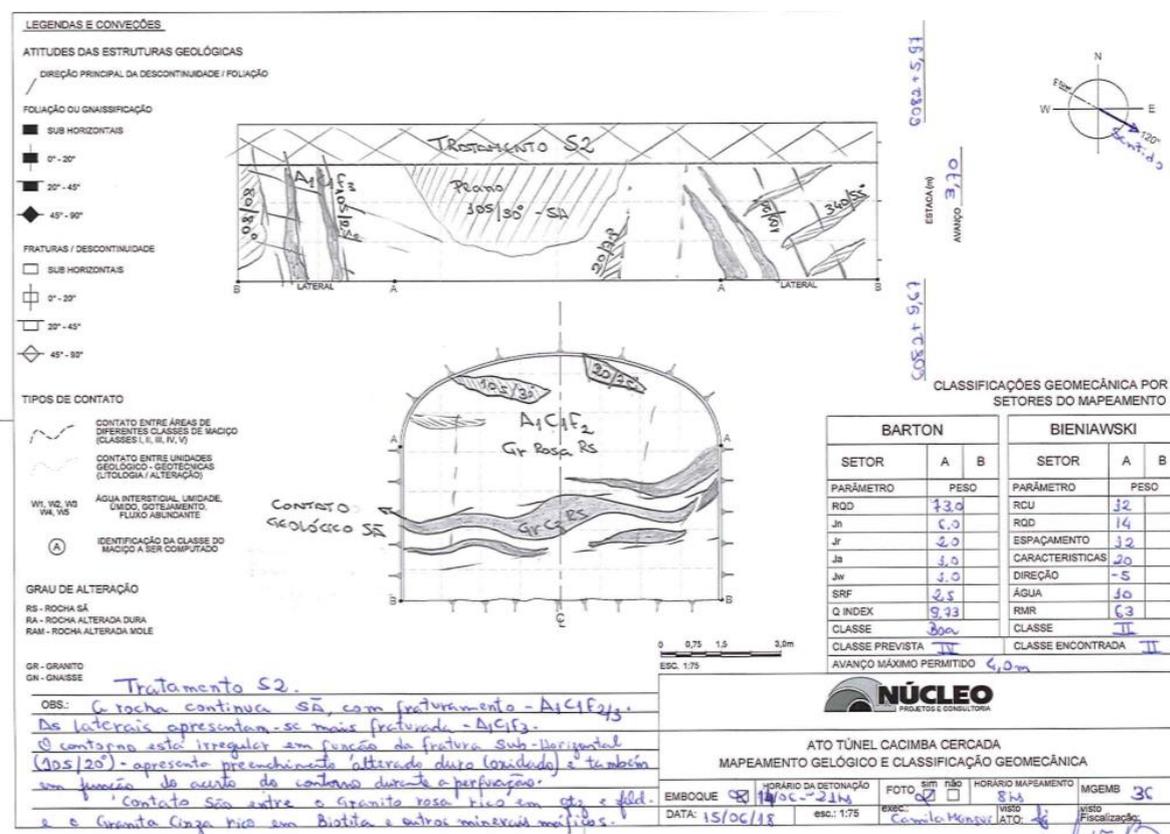
Figura 3.1.2- Detalhe da folha com registro do mapeamento geológico realizado em campo a cada avanço do túnel, incluindo os parâmetros da classificação geomecânica definidas por BARTON, 1995 e BIENIAWSKI, 1989.

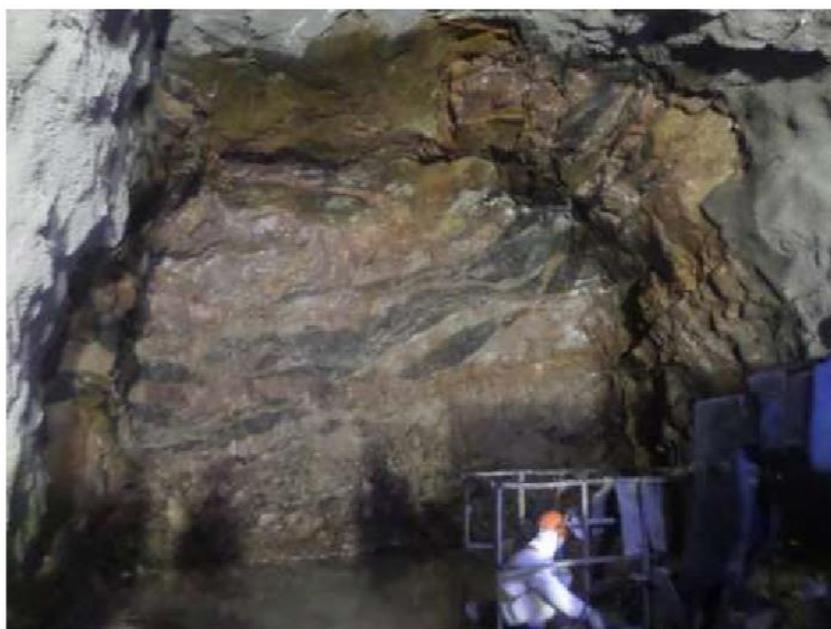
Figura 3.1.3- Região do Emboque- referente ao mapeamento detalhado acima, tirada em 15/06/2018.

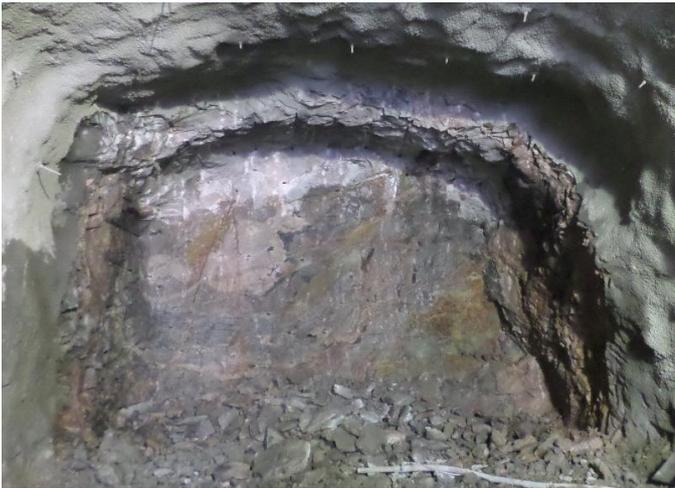
Figura 3.1.4- Região do Emboque- classe II, estaca 6080+8,7, contorno em boas condições- tirada em 25/05/2018.

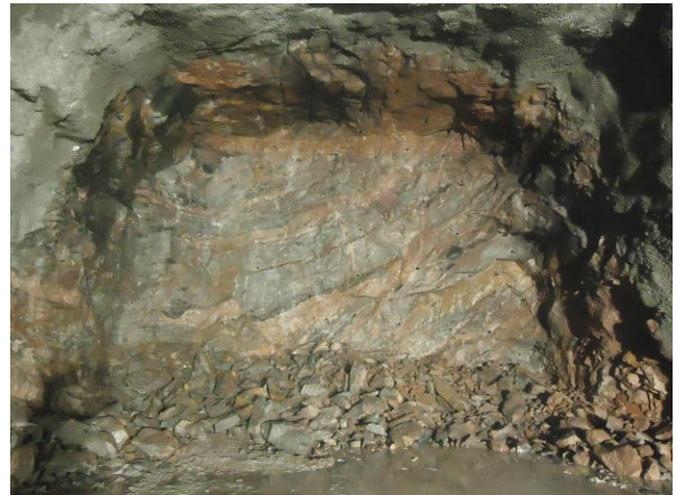
Figura 3.1.5- Região do Emboque- classe II, estaca 6081+9,20, contorno em boas condições tirada em 05/06/2018.

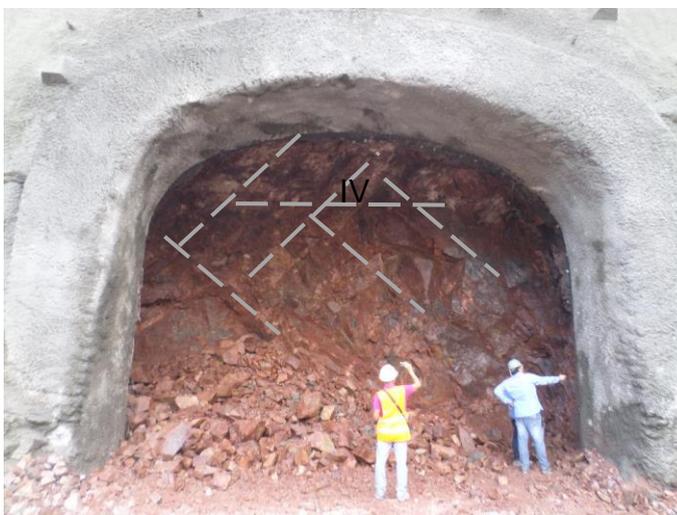
Figura 3.1.8- Região do Desemboque- classe IV, estaca 6014+15,85, tirada em 06/04/2018.

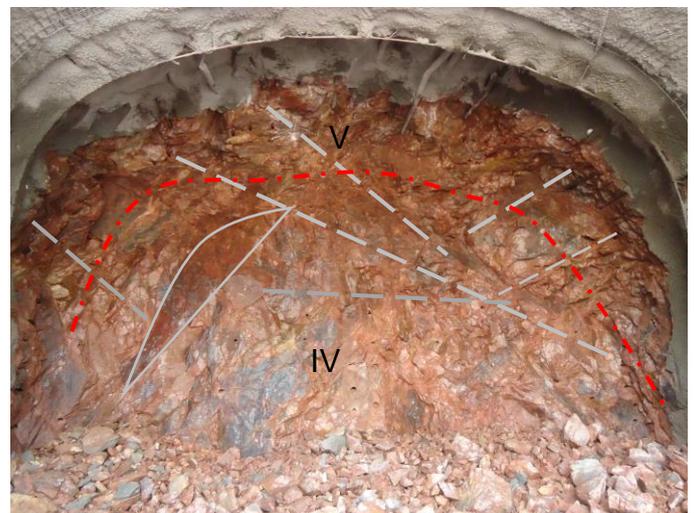
Figura 3.1.9- Região do Desemboque- classe V, estaca 6014+10,74, contato geotécnico classes V/IV tirada em 28/04/2018.

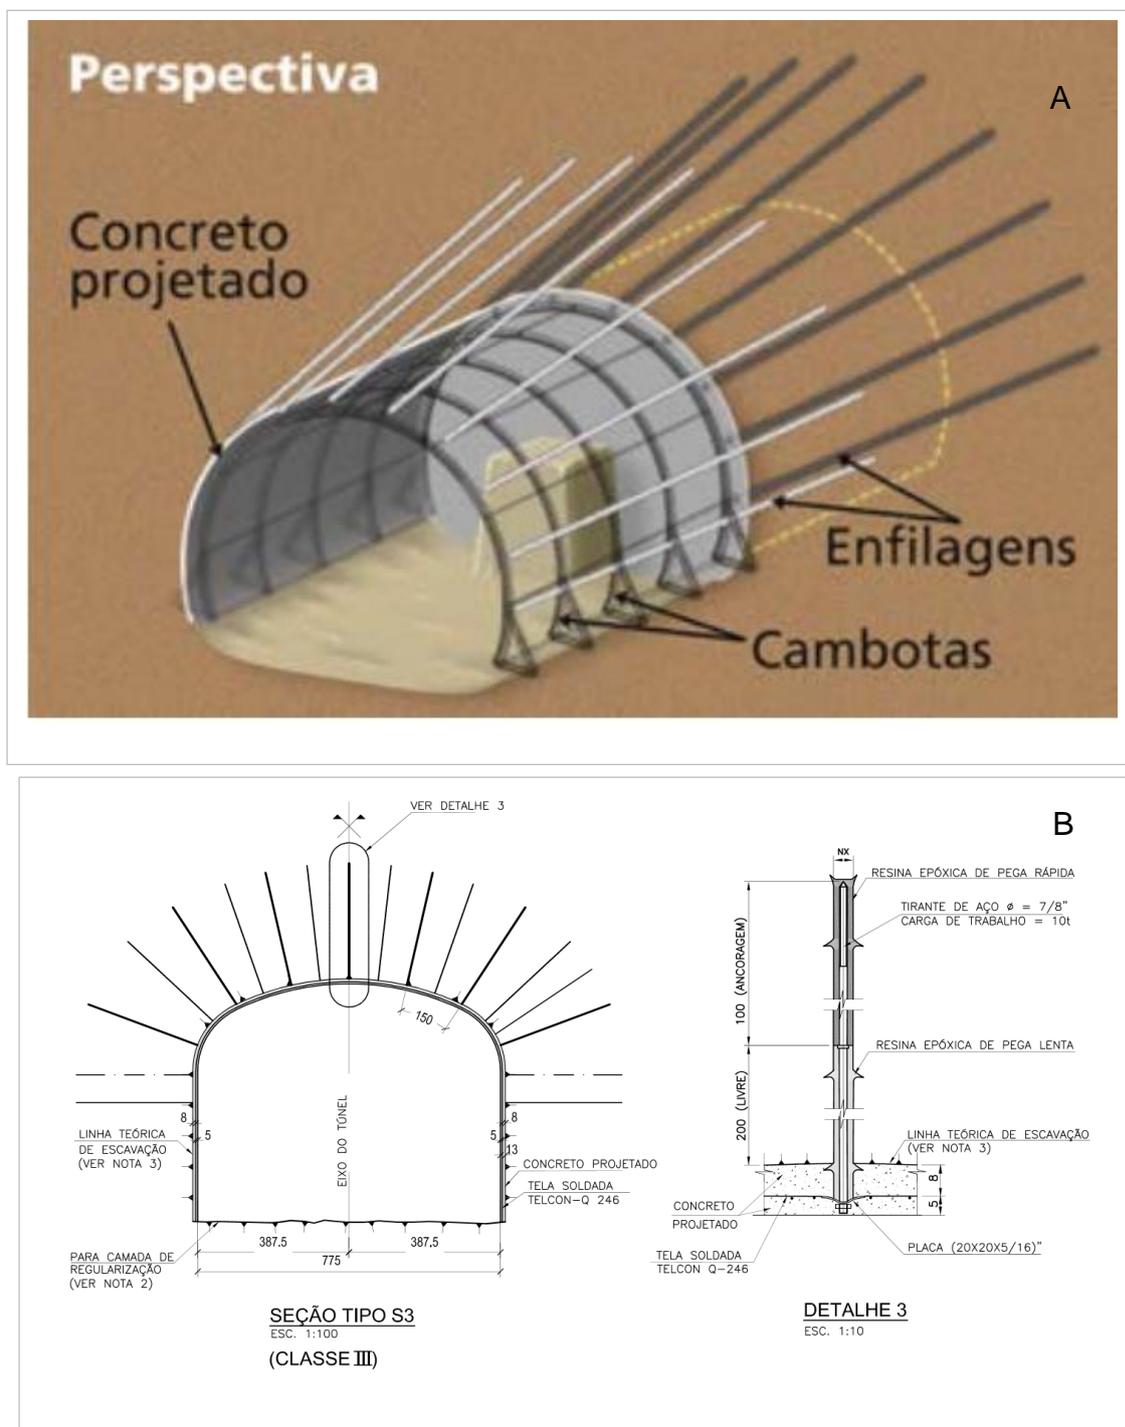
Figura 3.2.1- Desenhos esquemáticos com os principais tipos de tratamento utilizado no Túnel Cacimba cercada, onde a Figura (A) representa as cambotas e enfilagens em conjunto com o concreto projetado e a Figura (B) o detalhe da localização dos tirantes em relação ao tratamento para seção tipo

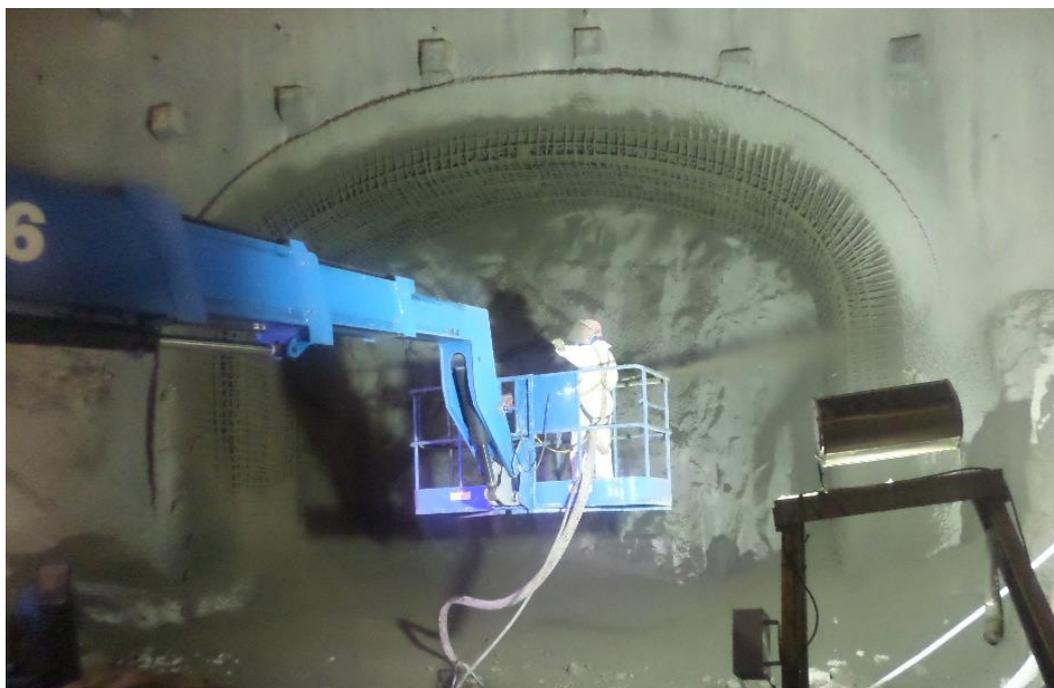
Figura 3.2.2- Região do Emboque- durante aplicação de concreto projetado na viga portal, tirada em 19/04/2018.

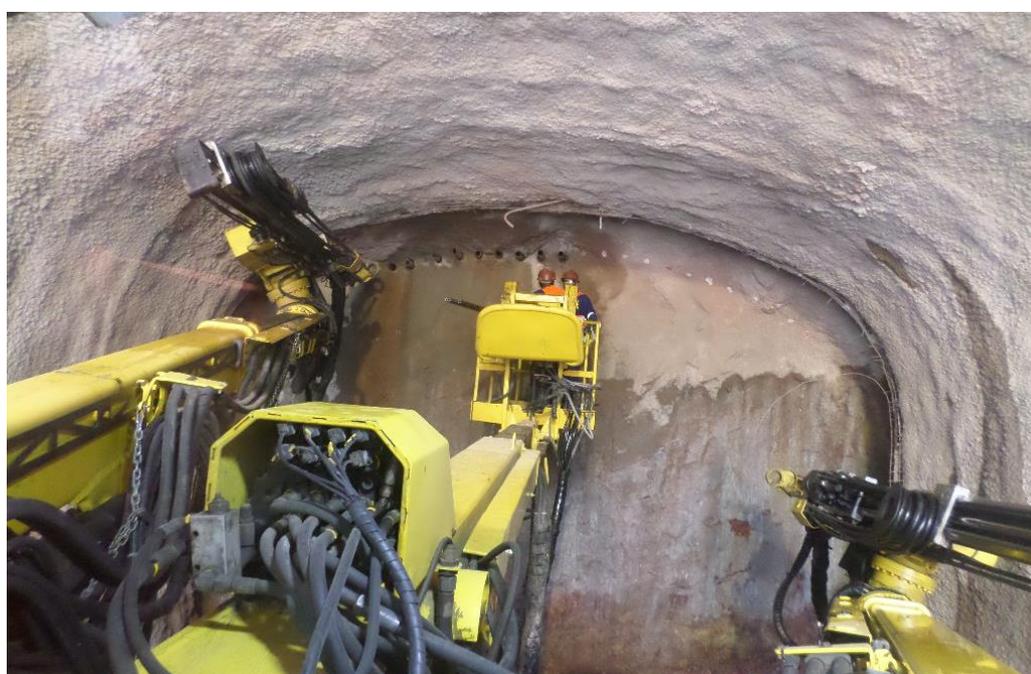
Figura 3.2.3- Região do Desemboque- Classe V, durante execução da campanha de enfilagem, perfuração com o jumbo, tirada em 22/05/2018.

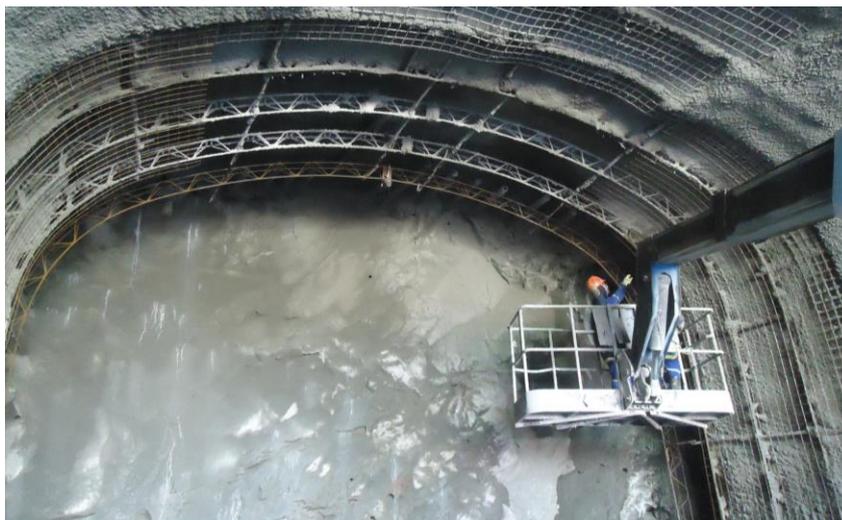
Figura 3.2.4- Região do Desemboque- Classe V, durante instalação das cambotas, tirada em 16/05/2018.

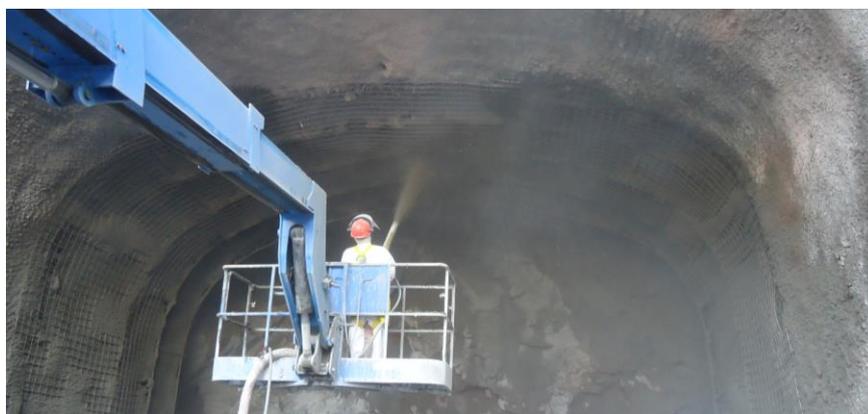
Figura 3.2.5- Região do Desemboque- classe V, durante aplicação de concreto projetado no trecho camboteado, tirada em 26/04/2018.

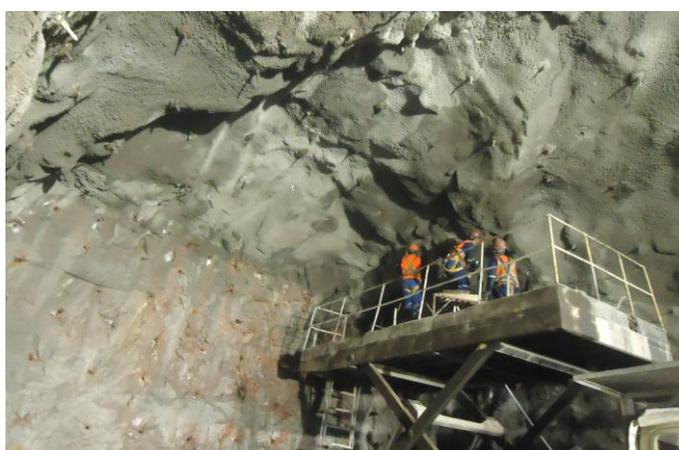
Figura 3.2.6- Região do Emboque- classe IV, durante instalação dos tirantes, tirada em 01/08/2018.

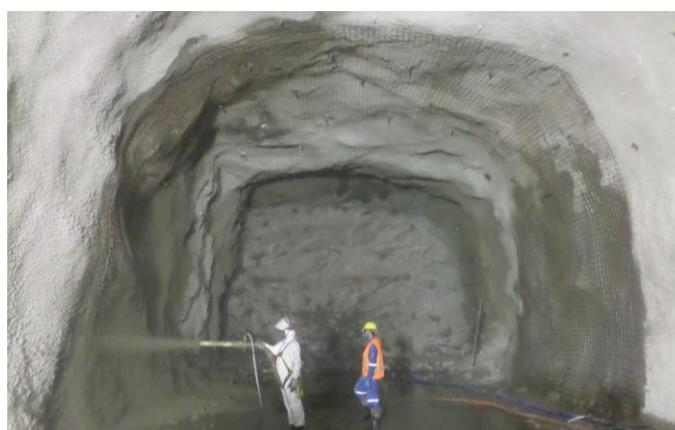
Figura 3.2.7- Durante aplicação de concreto projetado secundário, após aplicação de tela metálica, tirada em 14/06/2018.

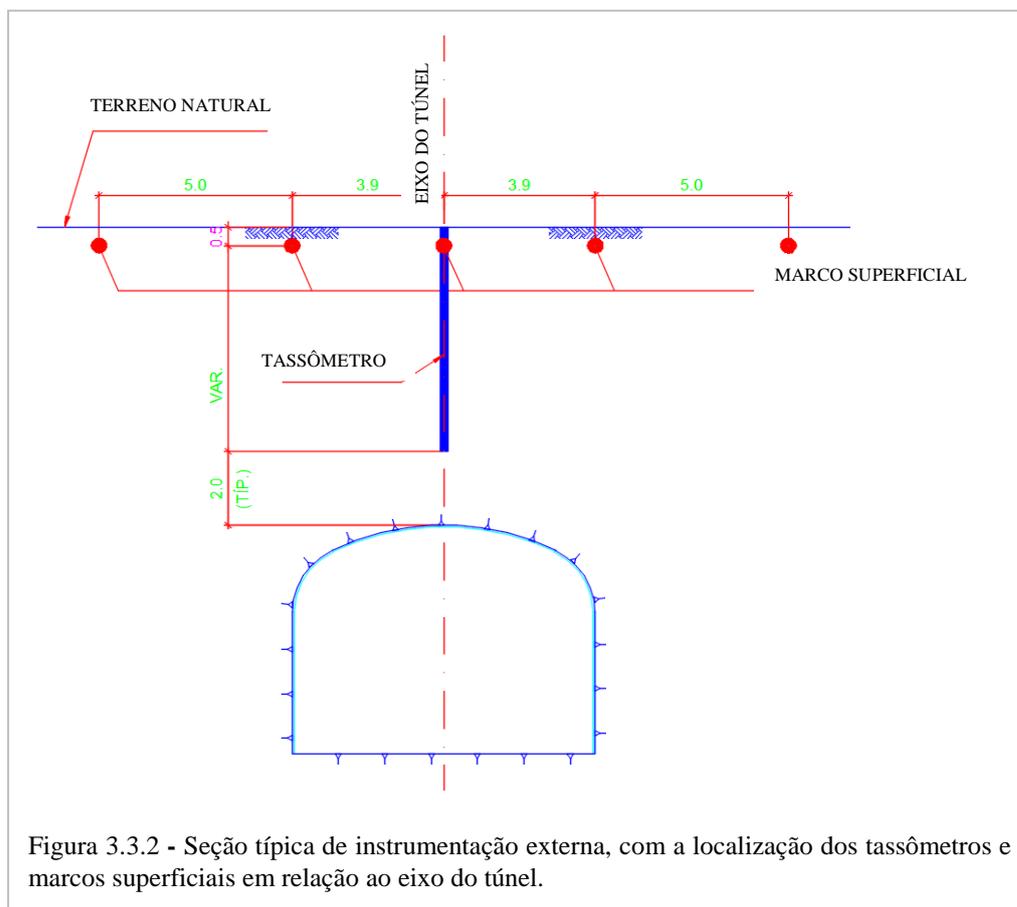
Figura 3.3.2 - Seção típica de instrumentação externa, com a localização dos tassômetros e marcos superficiais em relação ao eixo do túnel.

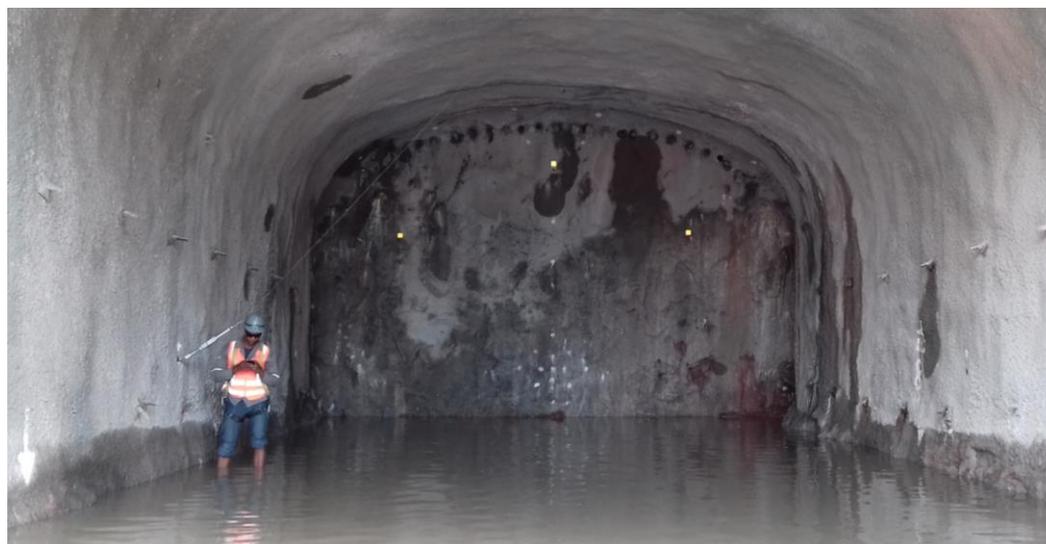
Figura 3.3.3- Durante leitura da seção de convergência, na região do Desemboque, tirada em 05/07/2018.

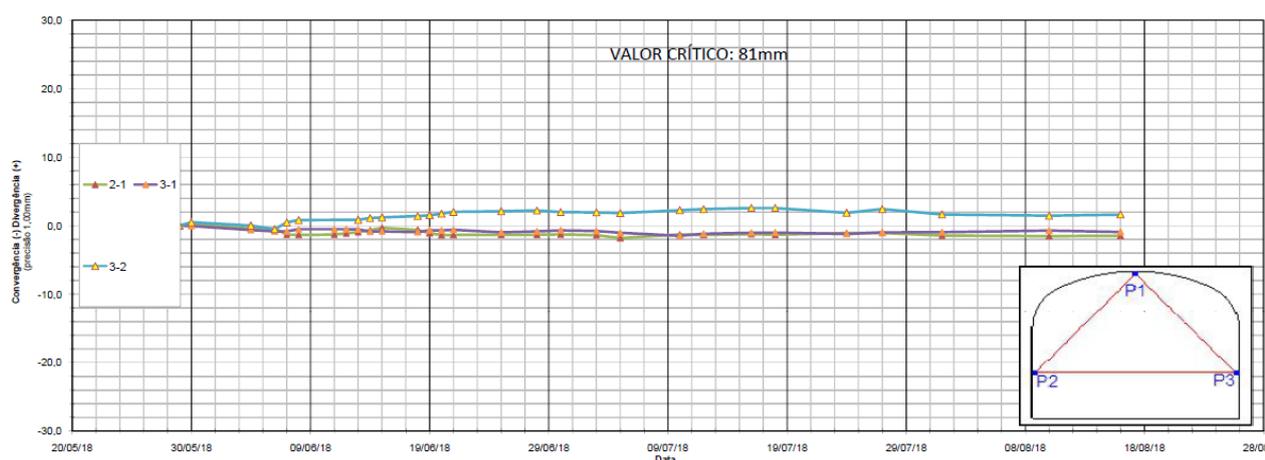
Figura 3.3.6 - Seção de convergência S-49- apresenta estabilidade, região de influência da frente paralisada. Leitura realizada em 16/08/2018.

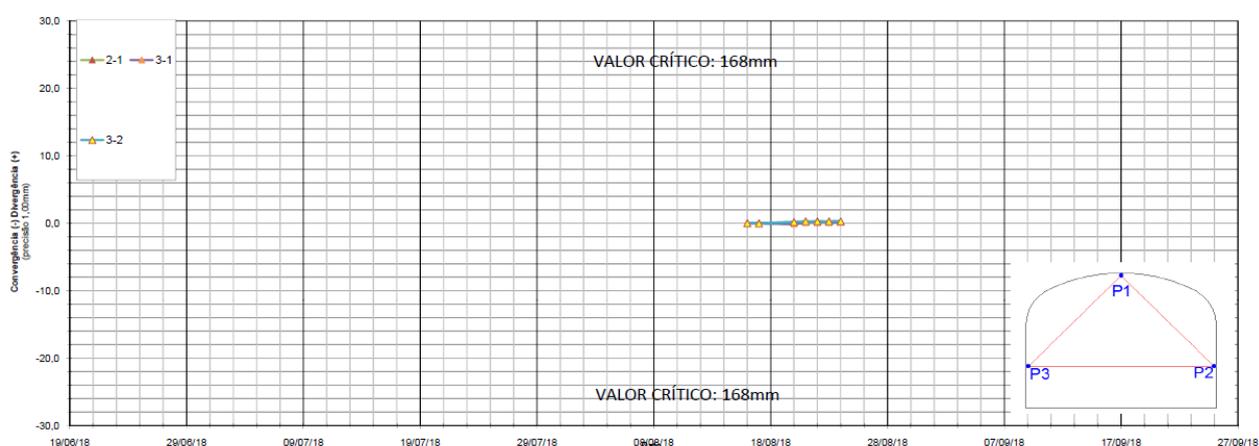
Figura 3.3.9- Seção de convergência S-14- apresenta estabilidade. Região de influência da frente paralisada. Leitura realizada em 24/08/2018.

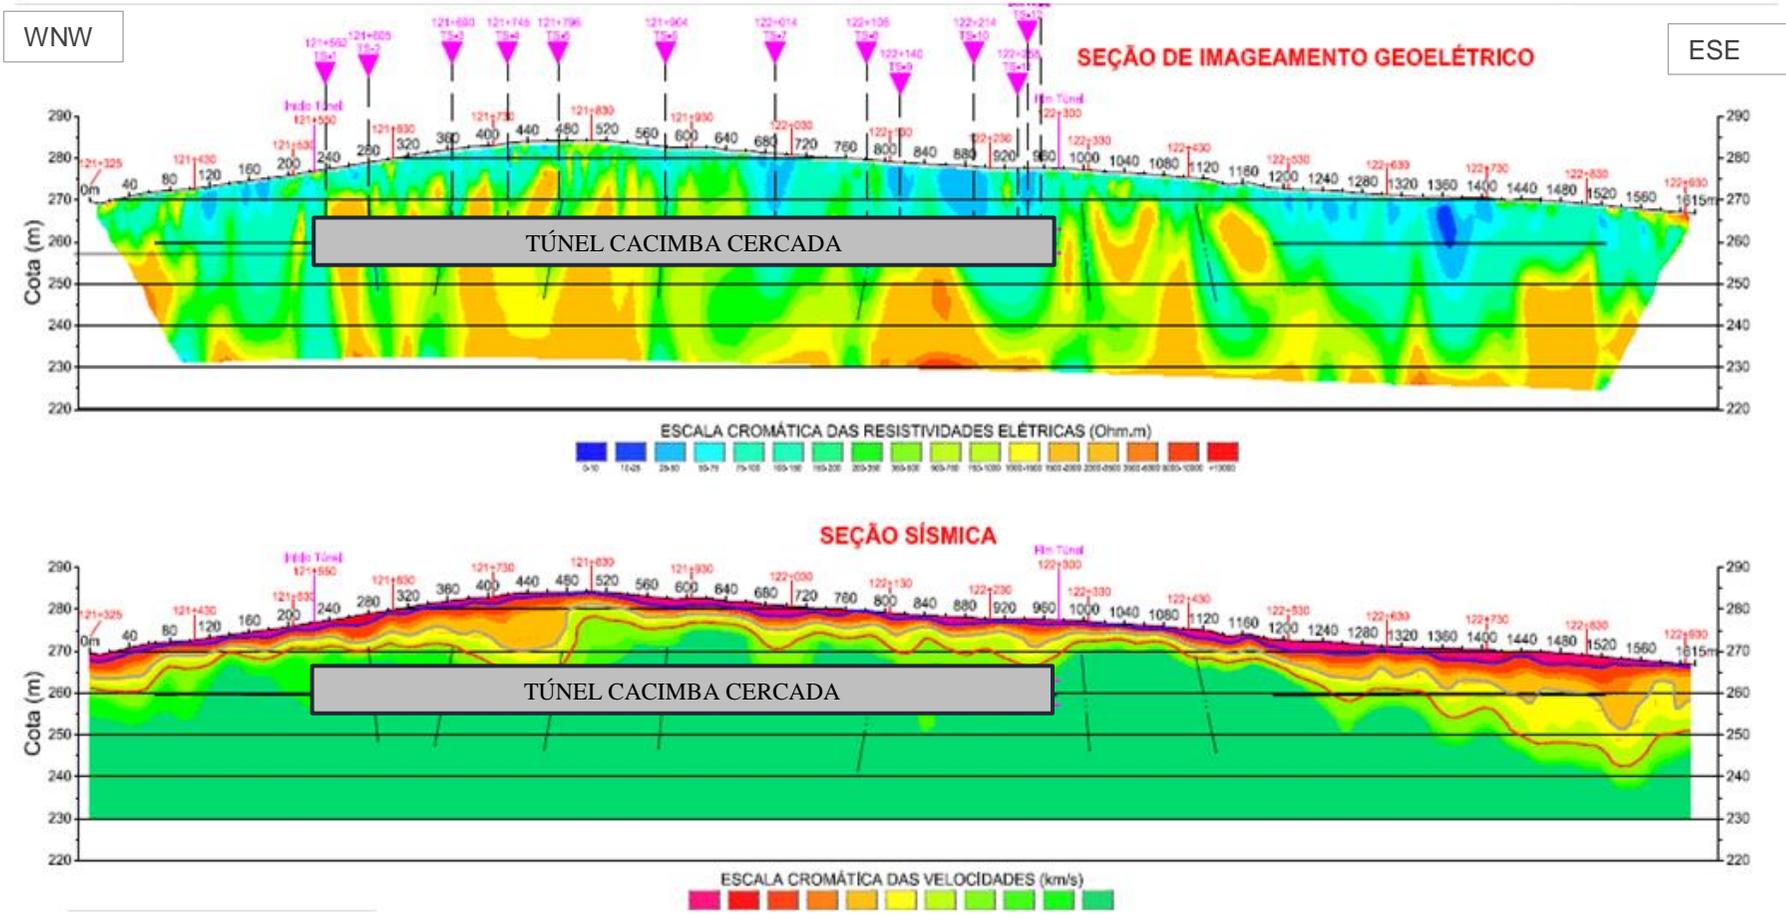
Figura 4.1.2- Seção longitudinal com o Imageamento Geolétrico e a Sísmica de Refração- onde apresentam os valores de resistividade elétrica associado à escala cromática, na região do Túnel Cacimba Cercada. Elaborado pela empresa Alta Resolução, 2013.

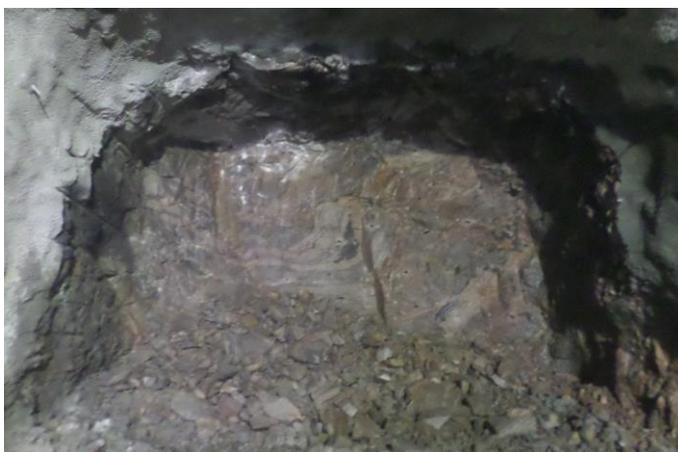
Figura 4.1.4- Região do emboque- classe II, no Km 121,600, tirada em 26/05/2018.

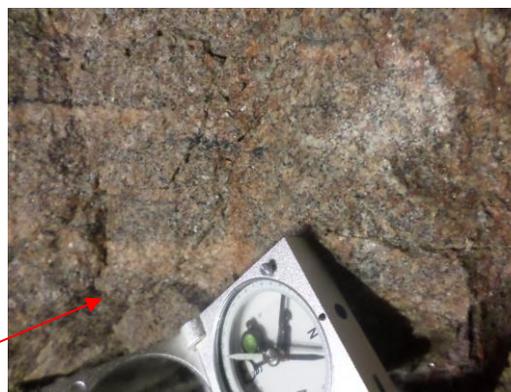
Figura 4.1.5- Detalhe rocha sã, granito rosado de textura equigranular média a grossa, constituído por quartzo, feldspato K, e biotita predominantemente, tirada em 26/05/2018.

Foi possível verificar que há predomínio absoluto de rocha de composição granítica, associada a Suíte Intrusiva Itaporanga (Plúton Carneiros- NP3γ2it48) (Figura 2.1.1). O granito apresenta textura equigranular média a grossa a inequigranular porfírica, com fenocristais esparsos de álcali- feldspato (variando de 1cm a 3cm, ocasionalmente com 5cm a 7cm) e raramente de plagioclásio (0,5cm a 1cm), distribuídos esparsamente numa matriz equigranular média a grossa, de cor cinza clara a rosa esbranquiçada, compostos essencialmente por quartzo, plagioclásio, microclina, biotita e anfibólio. O referido granito apresenta-se predominantemente isotrópico, mas pode mostrar orientação dos fenocristais euédricos de álcali- feldspato, dos minerais máficos e de enclaves microgranulares máficos com estruturas de fluxo e/ou foliação metamórfica.

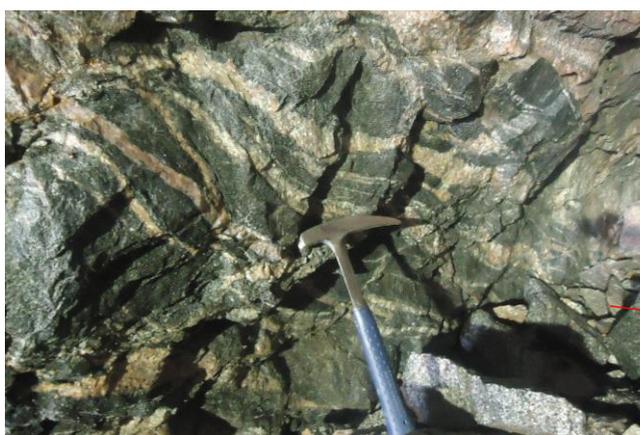
Figura 4.1.6- Região do emboque- classe II, no Km 121,660. Detalhe estrutura de fluxo de enclaves com minerais máficos, de mergulhando para NE, tirada em 25/06/2018.

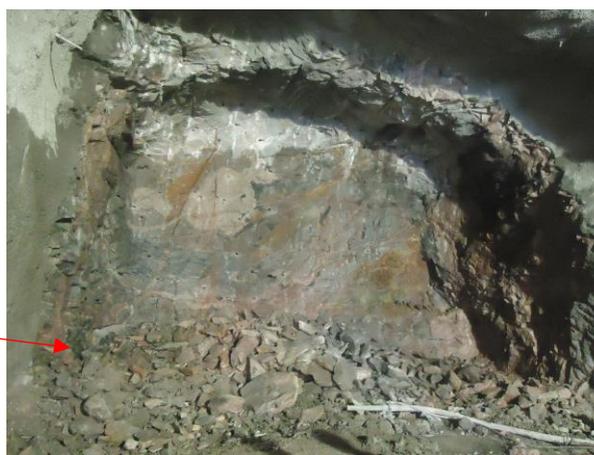
Figura 4.1.7- Região do emboque- classe II, no Km 121,660, tirada em 25/06/2018.

Importante destacar a ocorrência de determinadas faixas com intensificação de frequência das discontinuidades, associadas a zonas de fraturamento, com RQD da ordem de 15%, ou mesmo com setores de menor recobrimento do topo rochoso onde os valores encontrados são inferiores a 10%. Como por exemplo, no trecho em classe IV, do Km121,740 ao Km121,760 escavado pelo lado Emboque, com intenso fraturamento e alteração da rocha no teto e lado direito da seção (Figuras 4.1.7 e 4.1.8).

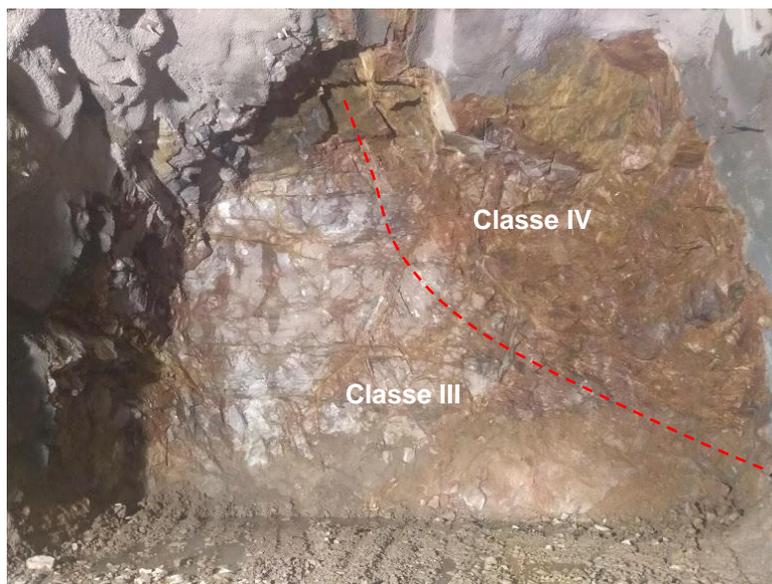
Figura 4.1.8- Região do emboque- classe IV, no Km 121,749. Contato geotécnico, classe III lado esquerdo e classe IV no lado direito da seção, tirada em 01/08/2018.

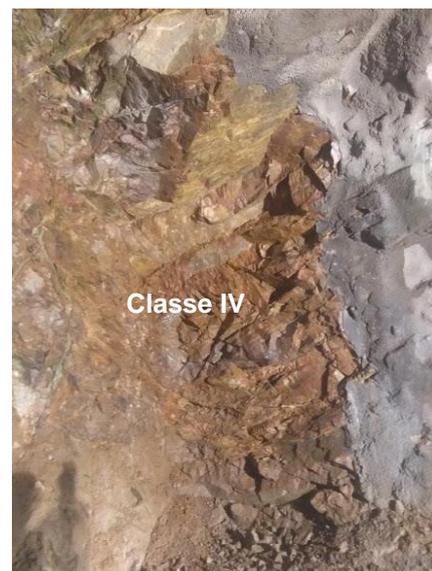
Figura 4.1.9- Lado direito com intenso fraturamento e alteração, classe IV- A3C3F4, tirada em 01/08/2018.

As evidências de deformação rúptil, também estão presentes, como fraturas, algumas vezes preenchidas por leucogranitos rosas equigranulares, de granulometria fina (Figuras 4.1.9 e 4.1.10), pegmatitos ou por monzograbos.

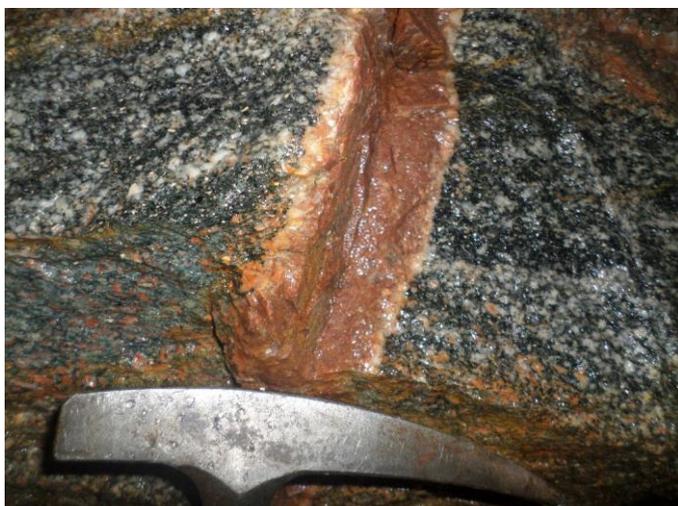
Figura 4.1.10- Região do emboque- classe II, no Km 121,672. Fraturas preenchidas por leucogranitoides róseos equigranulares, com granulometria fina e borda pegmatóide, tirada em 25/06/2018.

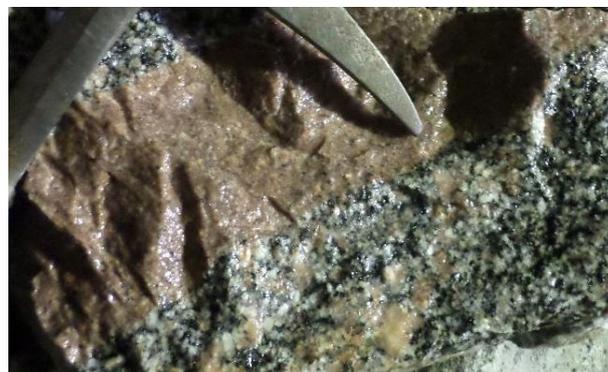
Figura 4.1.11- Região do emboque- classe II, no Km 121,672. Fraturas preenchidas por leucogranitoides róseos equigranulares, finos pegmatitos, tirada em 25/06/2018.

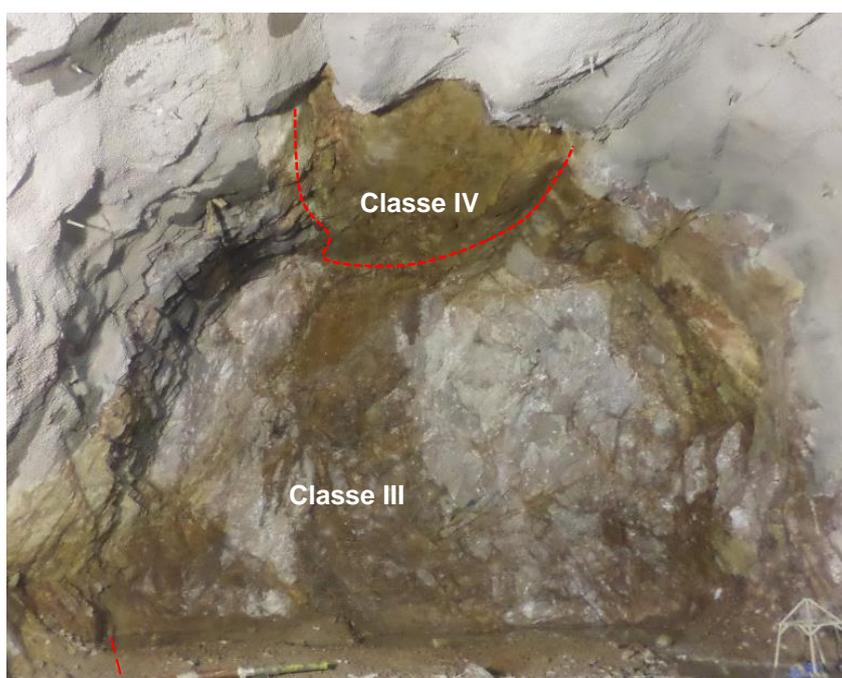
Figura 4.1.12- Região do emboque- Classe III, no Km 121,694, tirada em 04/07/2018.

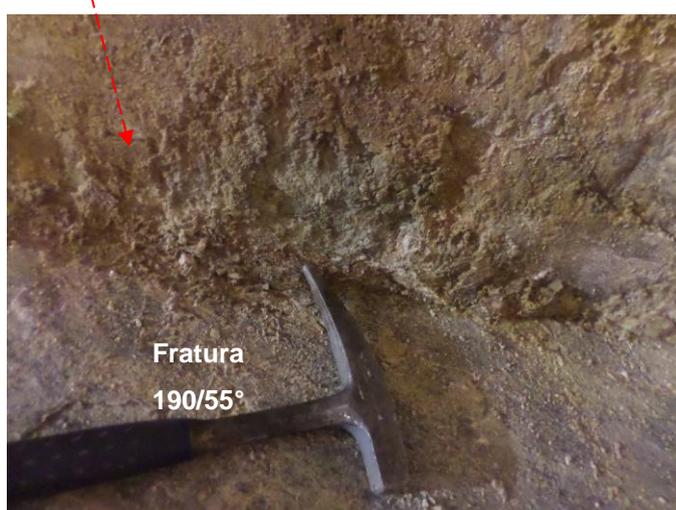
Figura 4.1.13- Região do emboque- Classe III, no Km 121,694. Plano de fratura alterado (esverdeado), orientação do mergulho (190/55°). Rocha são granito rosado, tirada em 04/07/2018.

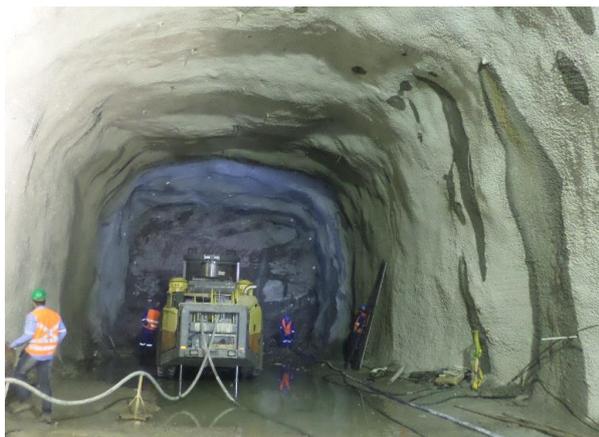
Figura 4.1.15- Região do emboque- classe II, no Km 121,620. Pontos de água umidade/gotejamento leve na parede direita, tirada em 13/06/2018.

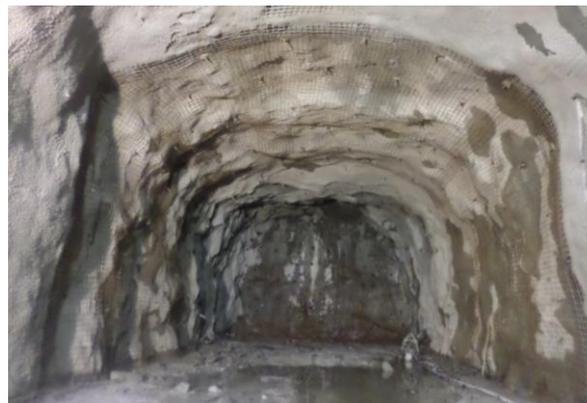
Figura 4.1.16- Trecho em classe IV, no Km 121,750. Apresenta pontos de água umidade/gotejamento leve associado ao intenso fraturamento da região, tirada em 30/07/2018.

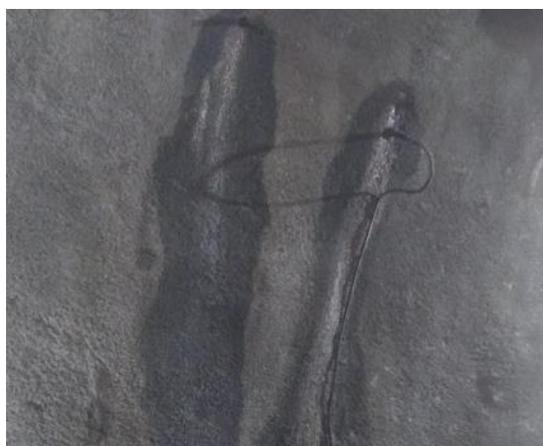
Figura 4.1.17- lado Emboque- de todos os drenos instalados ao longo do túnel, somente o dreno localizado no Km 121,623, na PD (parede direita), apresenta fluxo leve e constante.

Durante o mapeamento foi observada ocasionalmente pontos de água com fluxo leve/ gotejamento associados ao intenso fraturamento. Nestes pontos foram instalados drenos curtos de 3,0m de comprimento cada, conforme orientações em projeto.

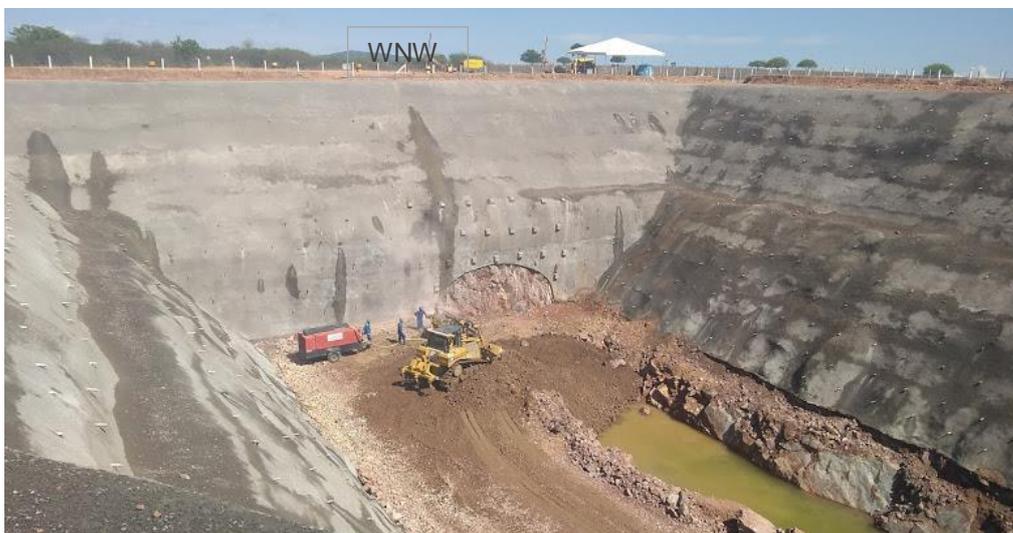
Figura 4.1.18- Região do Desemboque- tratamento dos taludes frontal e lateral em fase de conclusão, tirada em 22/02/2018.

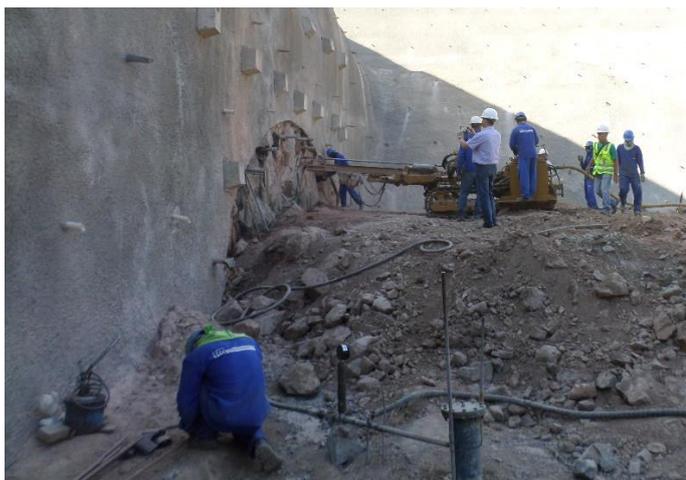
Figura 4.1.19- Região do Desemboque, em função da dificuldade para inserir os tubos, foi necessário alargar os furos com a perfuratriz PW, para instalação do tubo TCH-40, tirada em 05/03/2018.

Em função da baixa qualidade do maciço para perfurações não revestidas, ou aumento do diâmetro dos furos para possibilitar a inserção da composição sem danificar as manchetes, foi recomendado o uso de enfilagens Auto Perfurantes para o tratamento de calota para os próximos avanços previstos em classe V.

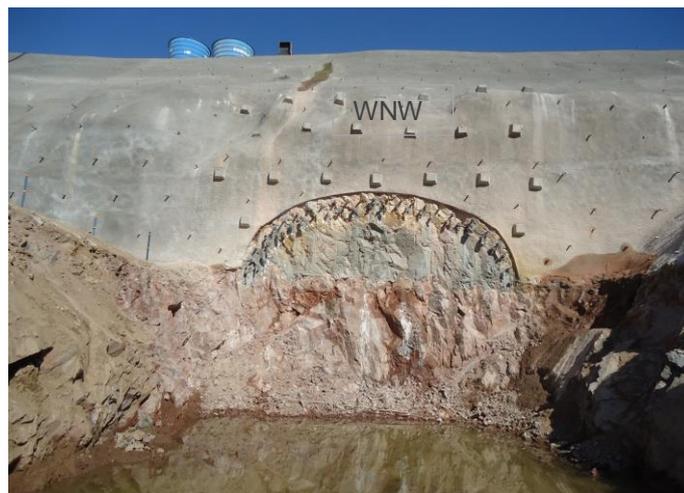
Figura 4.1.20- Após execução das enfilagens, foi realizada a detonação na região do desemboque, a fim de alcançar a cota do piso para prosseguir com a escavação do túnel, tirada em 21/03/2018.

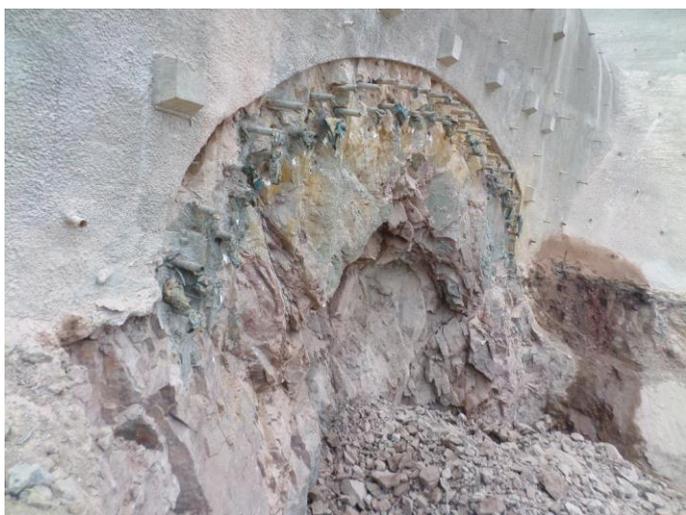
Figura 4.1.21- Região do Desemboque, primeiro fogo restrito na região do pilão, tirada em 21/03/2018.

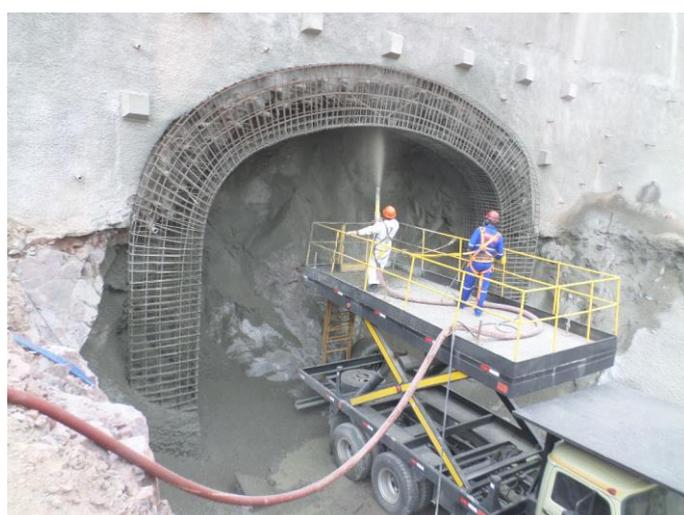
Figura 4.1.22- Região do Desemboque, aplicação de concreto projetado na viga portal, tirada em 29/03/2018.

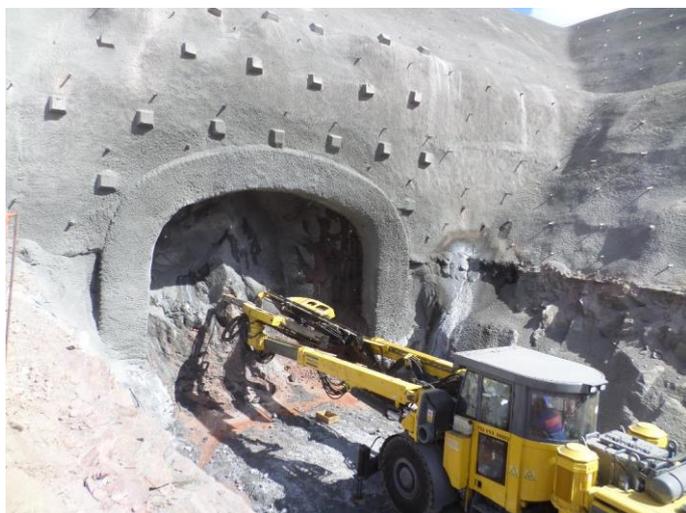
Figura 4.1.23- Região do Desemboque, Perfuração com jumbo para fogo de regularização da frente, tirada em 04/04/2018.

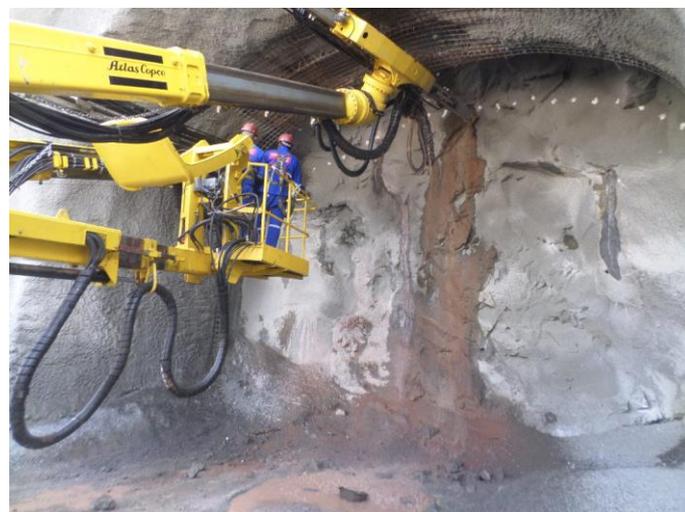
Figura 4.1.24- Região do Desemboque, durante execução da segunda campanha de enfilagem Auto Perfurante, perfuração com jumbo- 25 furos de 12,0m cada, tirada em 09/04/2018.

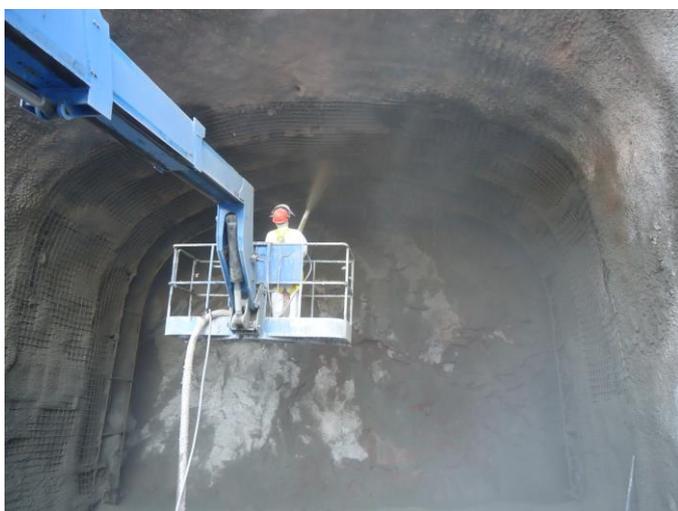
Figura 4.1.25- Região do Desemboque- durante aplicação do concreto projetado no trecho camboteado, tirada em 26/04/2018.

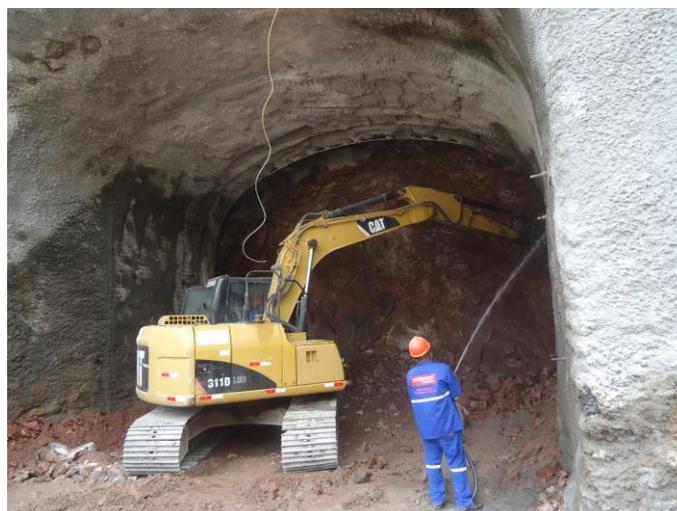
Figura 4.1.26- Região do Desemboque- durante bate choco mecanizado. Em abril foram escavados 9,37 metros e instaladas 10 cambotas no total, tirada em 28/04/2018.

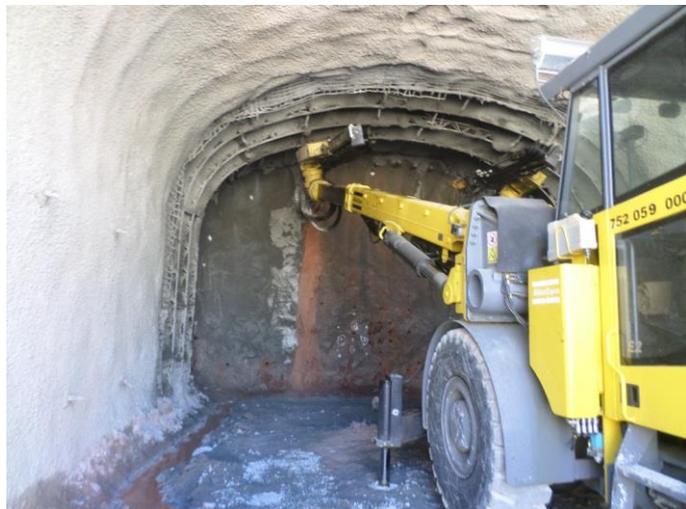
Figura 4.1.27- Região do Desemboque, execução da terceira campanha de enfilagem auto-perfurante, 25 furos com 12,0m cada, tirada em 04/05/2018.

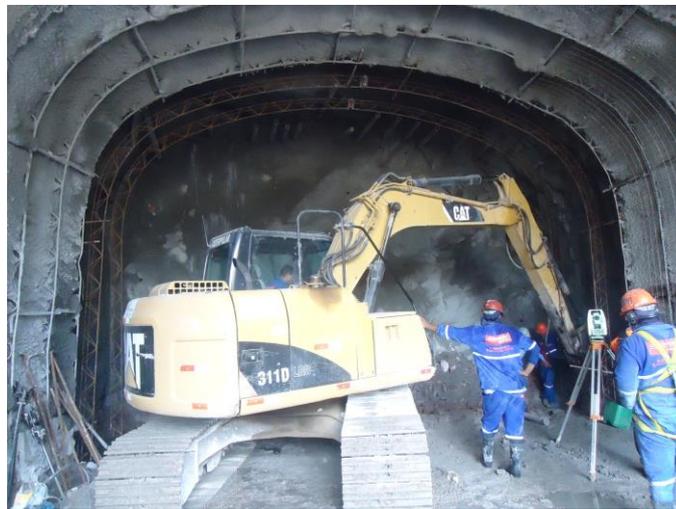
Figura 4.1.28- Região do Desemboque, durante instalação das cambotas 17° e 18°, tirada em 15/05/2018.

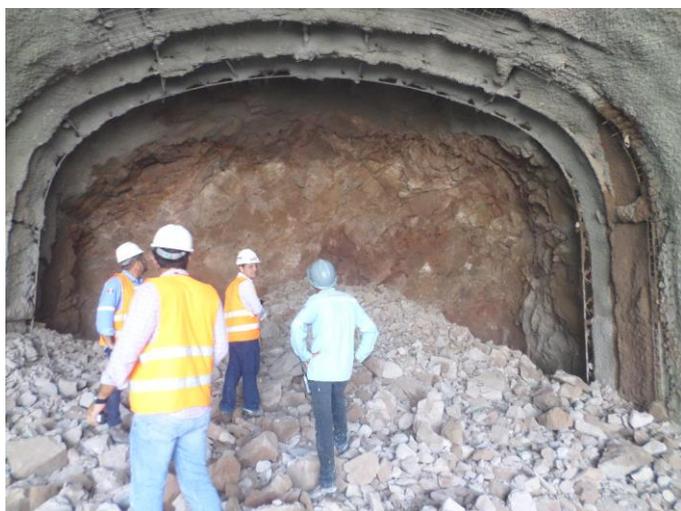
Figura 4.1.29- Região do Desemboque, última detonação no lado do desemboque, tirada em 18/05/2018.
