**ANÁLISE GEOLÓGICO- GEOTÉCNICA DO TÚNEL CACIMBA CERCADA,
ALAGOAS**

DISSERTAÇÃO DE MESTRADO

Programa de Pós-Graduação em Dinâmica dos Oceanos e da Terra

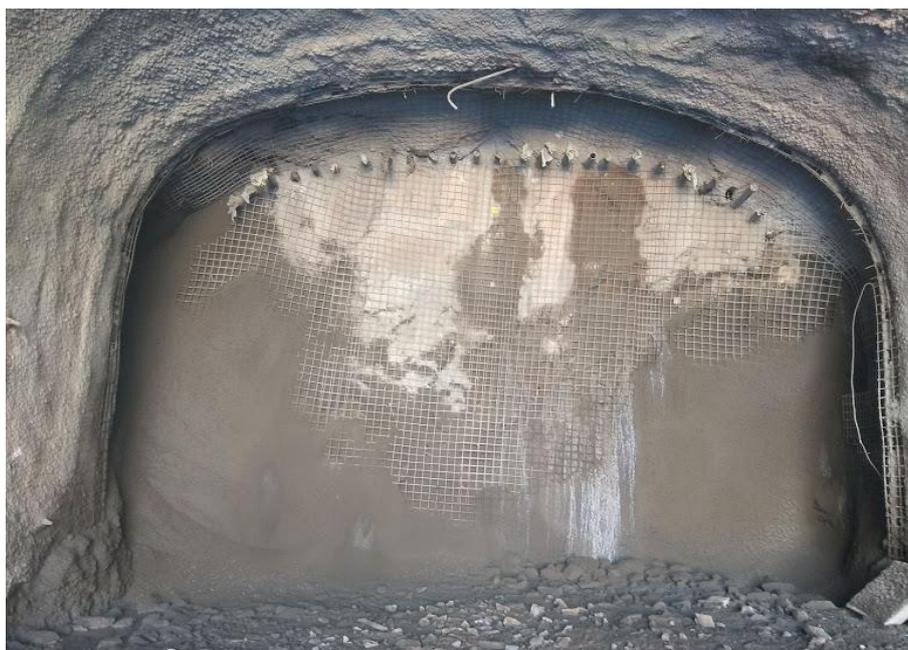
Figura 4.1.31- Região do Desemboque-aplicação de tela Q138, e projeção de 10cm de concreto projetado, na região frontal, conforme recomendações técnicas para paralisação do túnel, tirada em 10/08/2018.

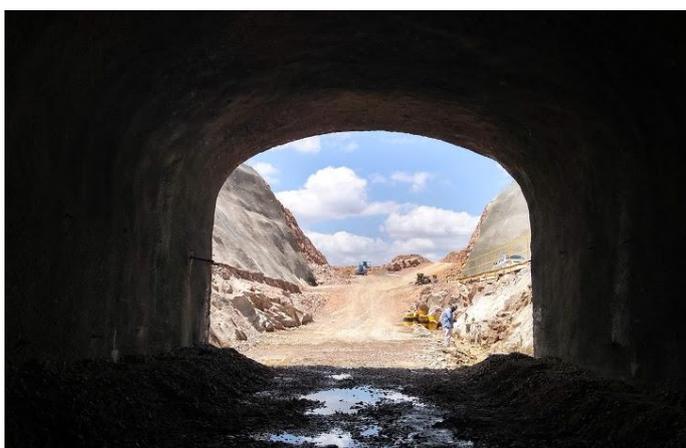
Figura 4.1.32- Região do Desemboque- conclusão do tratamento conforme recomendações técnicas para paralisação do túnel, tirada em 16/08/2018.

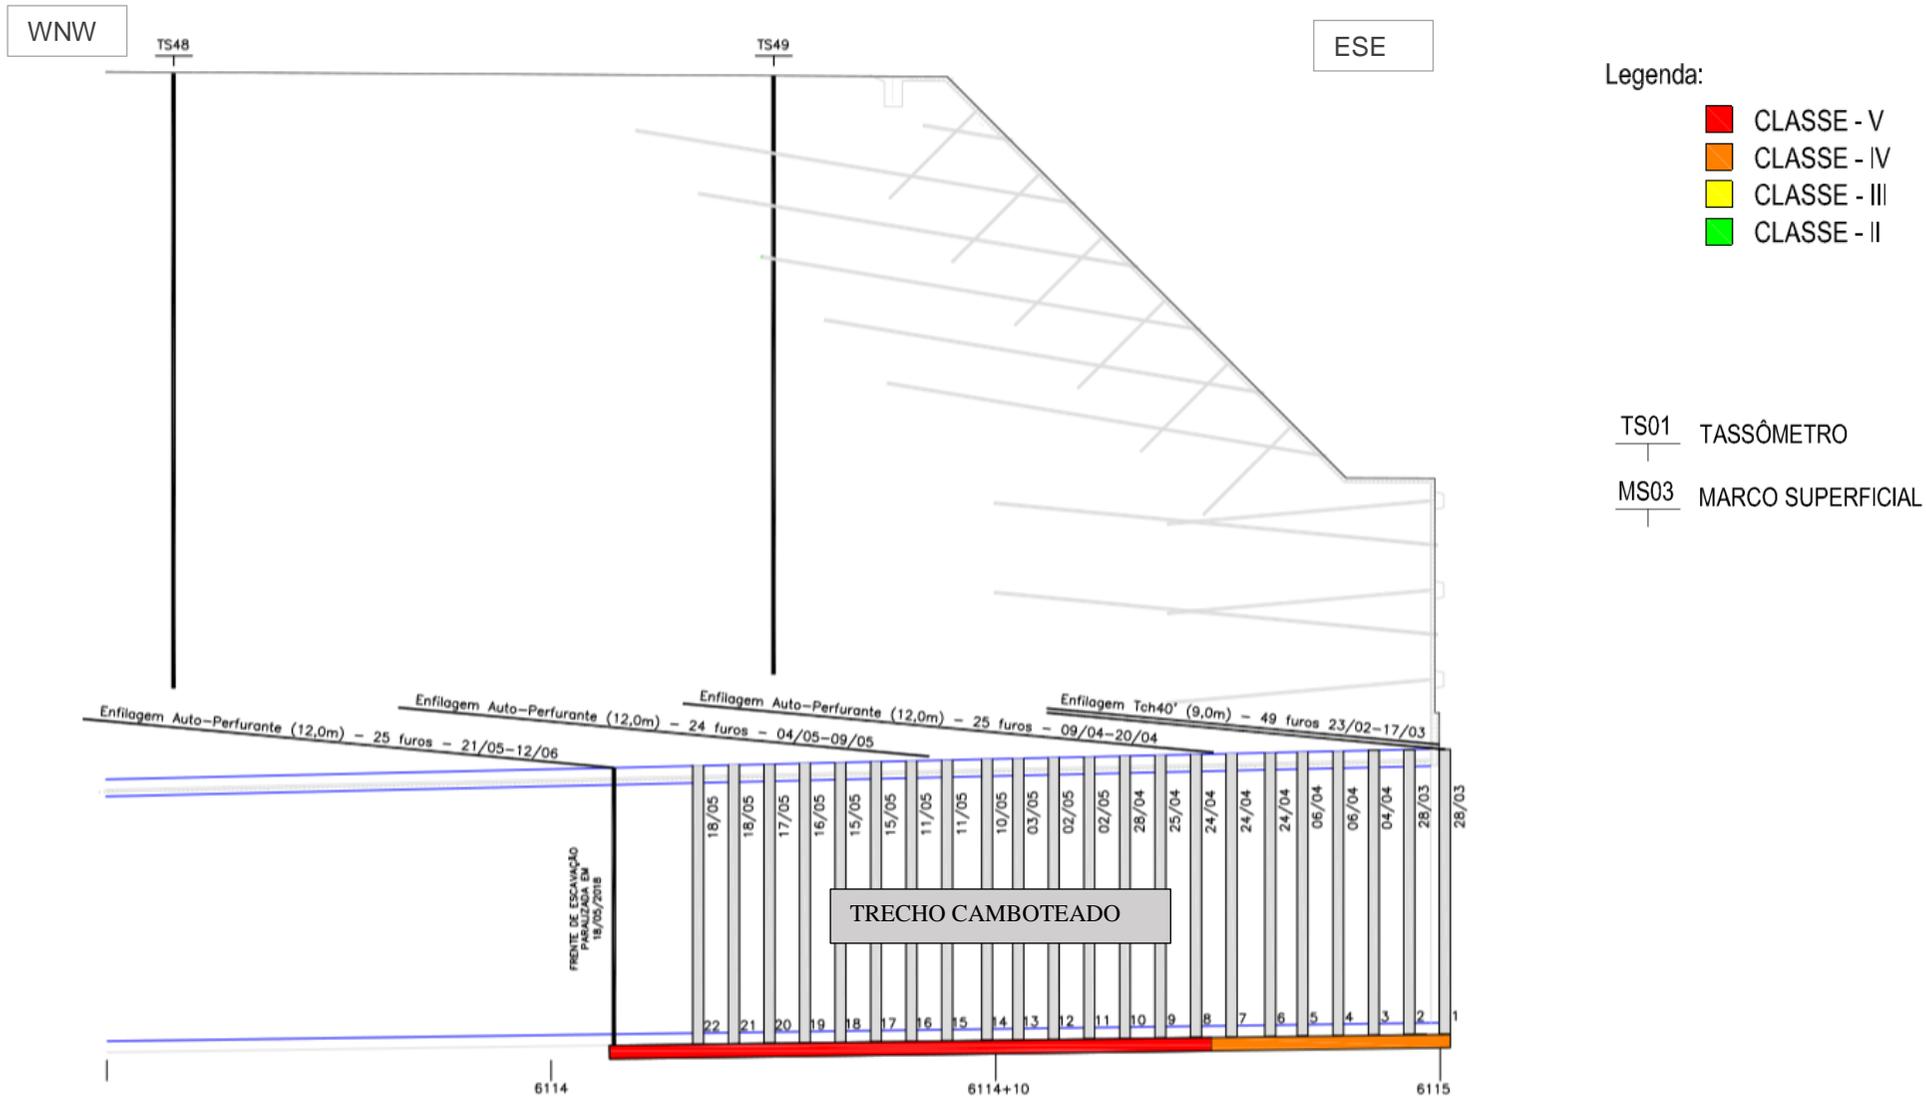
Figura 4.1.34.- Perfil longitudinal da região do Desemboque, com o registro do tratamento (enfilagem e cambota) de acordo com as classes mapeadas e durante o acompanhamento da escavação do túnel.

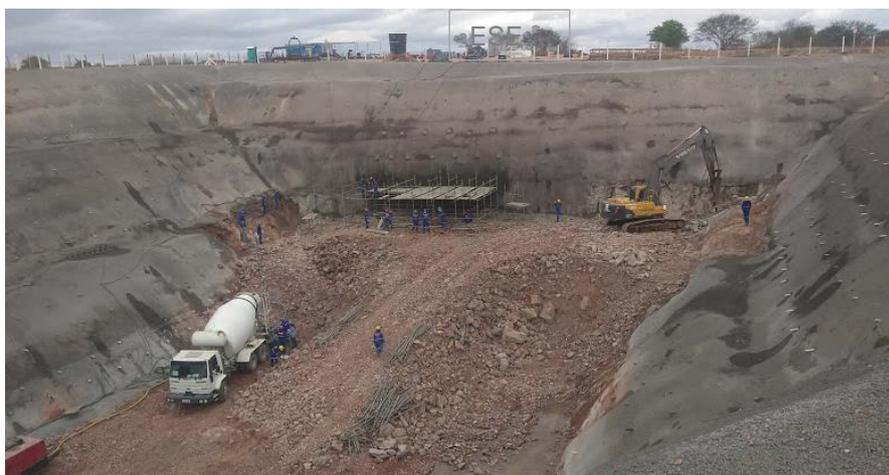
Figura 4.1.35- Região do Emboque-tratamento para estabilidade dos taludes, frontal e lateral, conforme projeto, tirada em 16/02/2018.

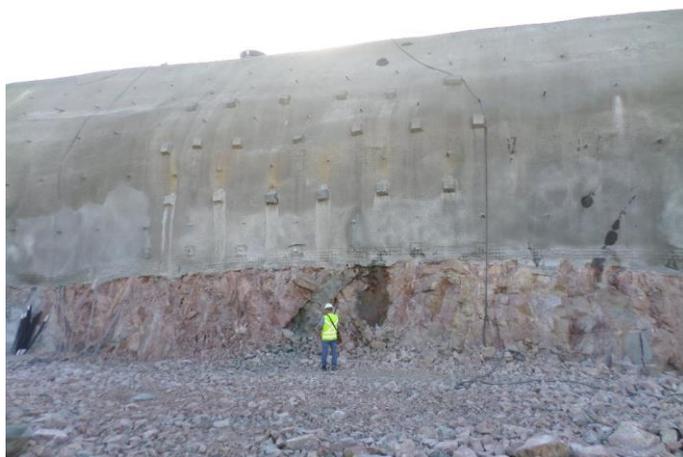
Figura 4.1.36- Região do Emboque- tratamento para estabilidade dos taludes, frontal e lateral, conforme projeto, tirada em 21/02/2018.

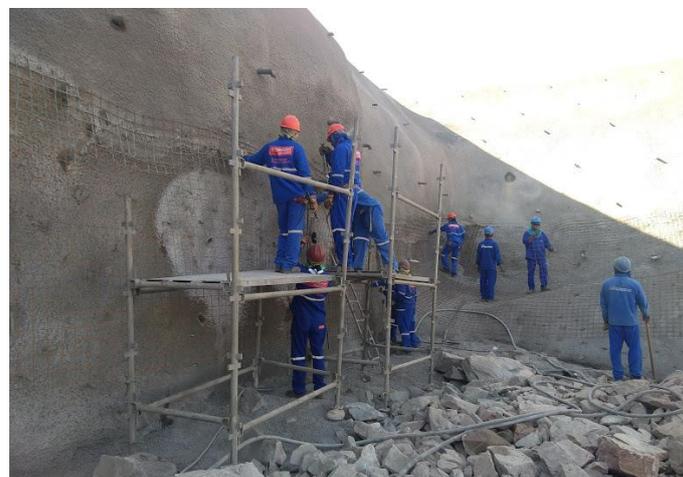
Figura 4.1.37- Região do Emboque-durante instalação de tela Q138, conforme projeto, tirada em 21/02/2018.

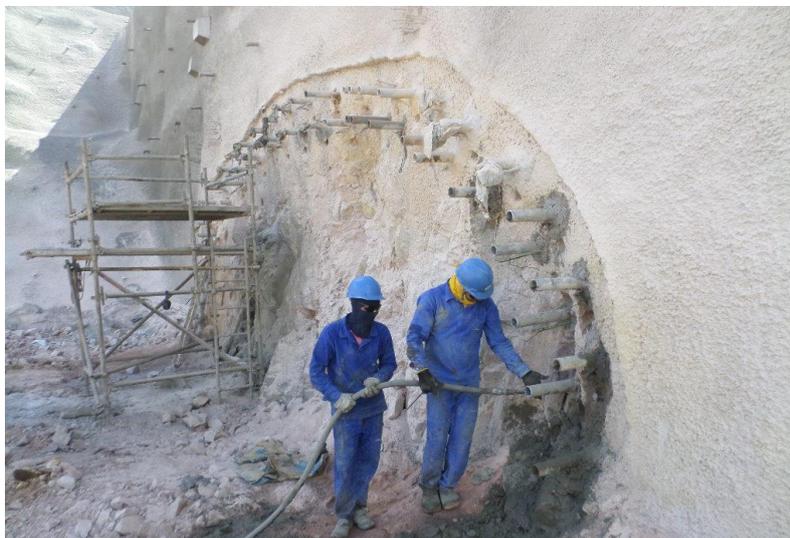
Figura 4.1.38- Região do Emboque-durante execução da primeira campanha de enfilagem injetada com Tubo TCH-40, tirada em 26/03/2018.

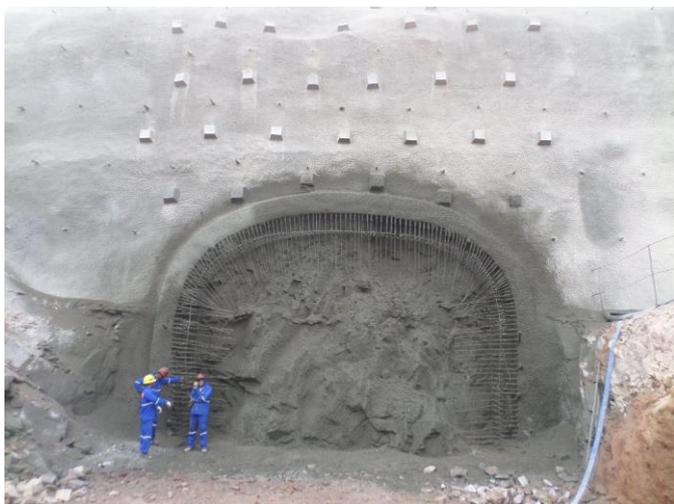
Figura 4.1.39- Região do Emboque-durante execução da viga portal, tirada em 12/04/2018.

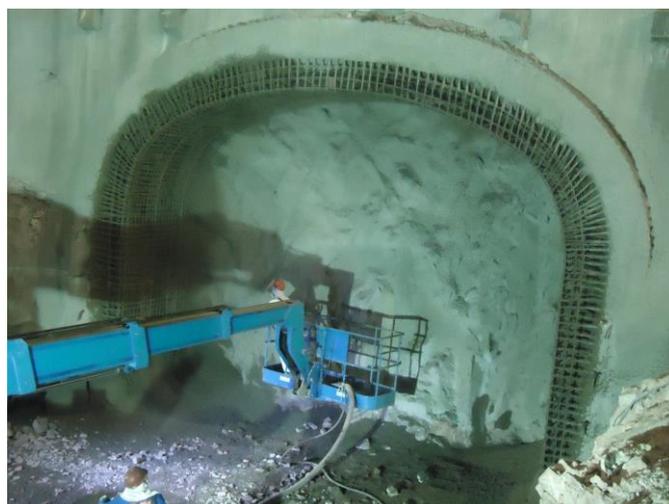
Figura 4.1.40- Região do Emboque- após a primeira detonação, e durante a aplicação de concreto projetado na viga portal, tirada em 19/04/2018.

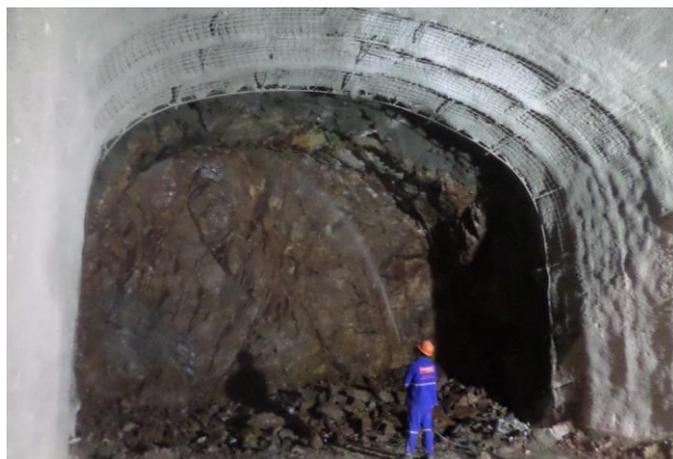
Figura 4.1.41- Região do Emboque-limite do tratamento S5 (trecho camboteado- 10 cambotas instaladas), com o tratamento S3, tirada em 04/05/2018.

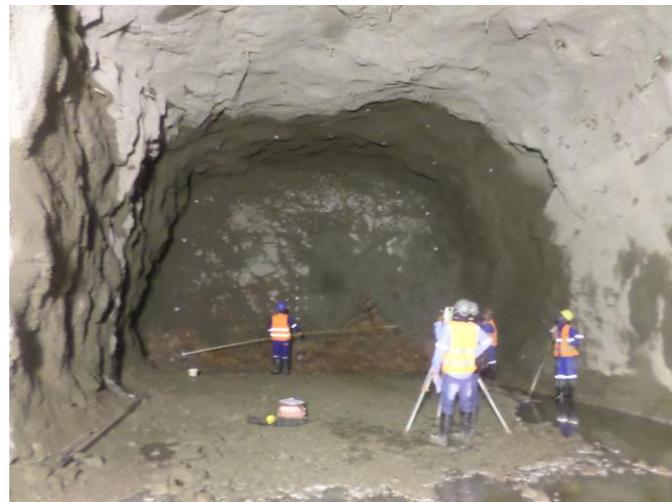
Figura 4.1.44- Região do Emboque-marcação do plano de fogo e dos tirantes pela equipe topográfica, tirada em 25/06/2018.

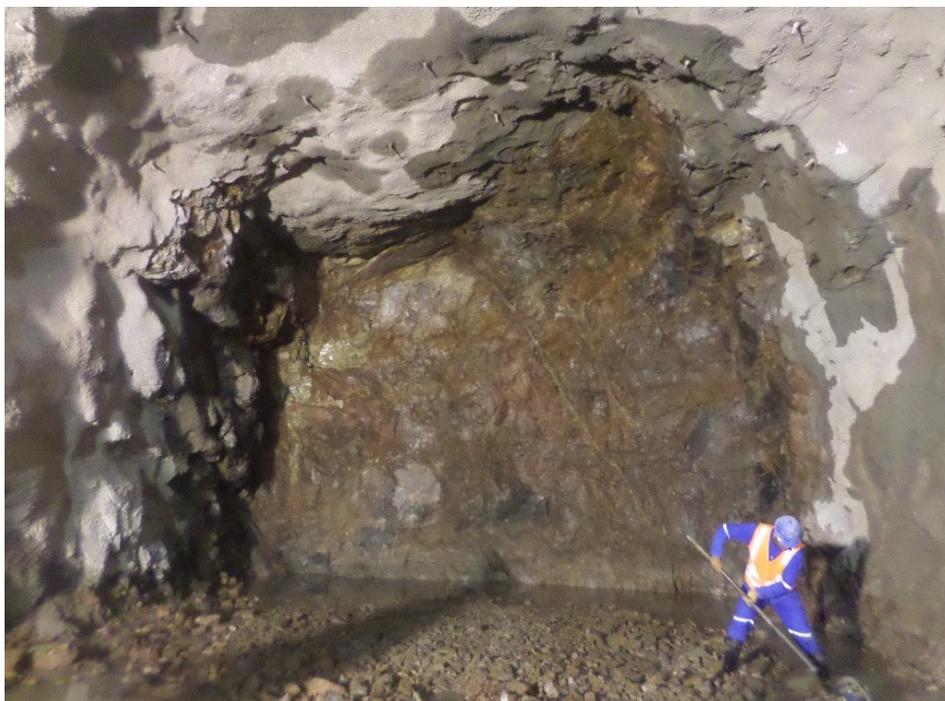
Figura 4.1.45- Região do Emboque- classe IV, tratamento S4, tirada em 13/07/2018.

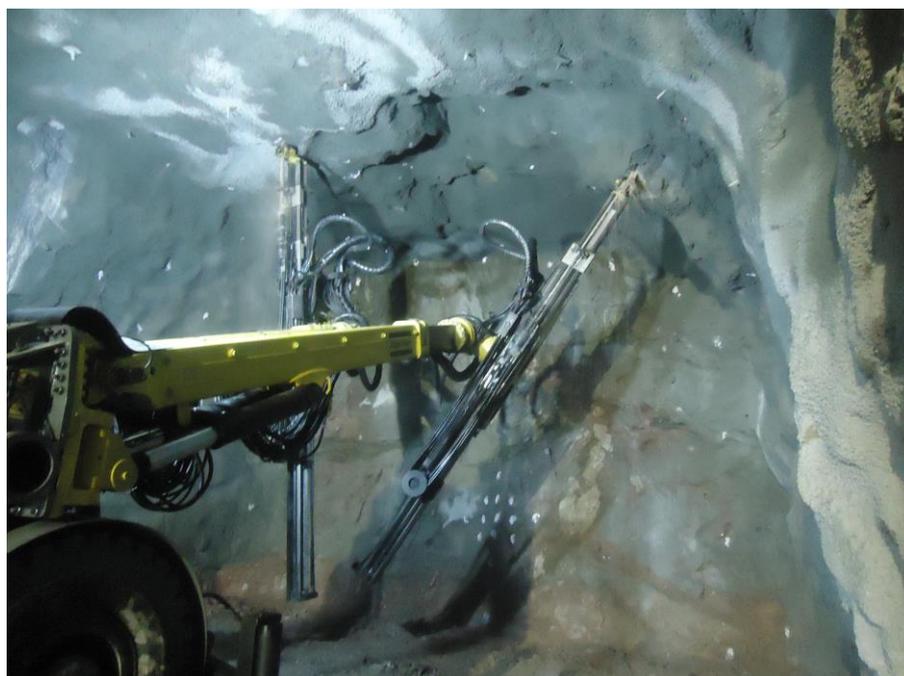
Figura 4.1.46- Perfuração com 3,0m para instalação dos tirantes, tirada em 25/07/2018.

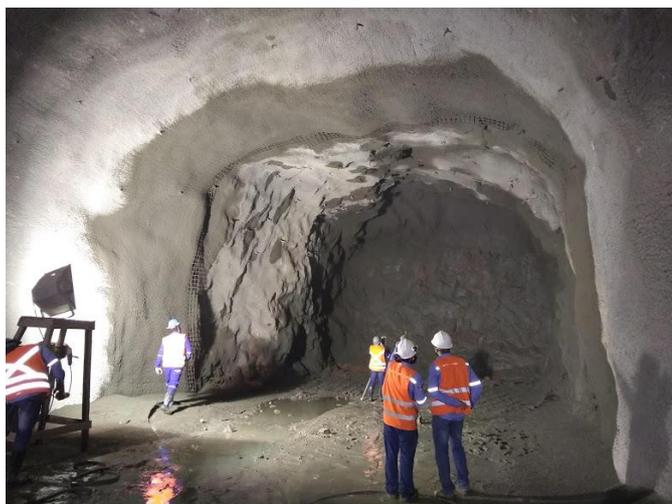
Figura 4.1.47- Região do Emboque- após aplicação de concreto projetado no tratamento secundário, tirada em 01/08/2018.

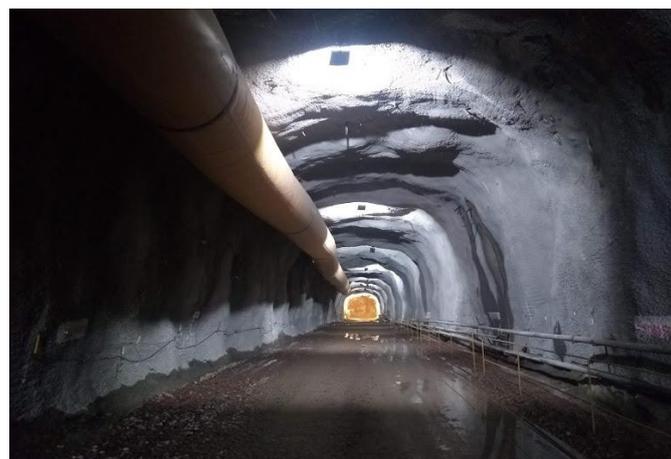
Figura 4.1.48- Região do Emboque- 213,52 metros totais escavados pelo lado do Emboque, sentido (N120°), tirada em 09/08/2018.

CONTROLE AVANÇO EMBOQUE (AGOSTO)					
CLASSE	TIRANTE	DATA	FRENTE	AVANÇO (m)	TOTAL (m)
IV		01/08/2018	6087+9,81	2,66	199,96
IV		03/08/2018	6087+12,33	2,52	202,48
IV		06/08/2018	6087+14,81	2,48	204,96
IV		08/08/2018	6087+17,26	2,45	207,41
IV		08/08/2018	6088+0,22	2,96	210,37
III		09/08/2018	6088+3,37	3,15	213,52
TIRANTE TOTAL= 150			TOTAL ESCAVADO EM AGOSTO= 16,22m

Tabela 4.1.6- Resumo do acompanhamento da escavação realizada no mês de agosto na região do emboque.

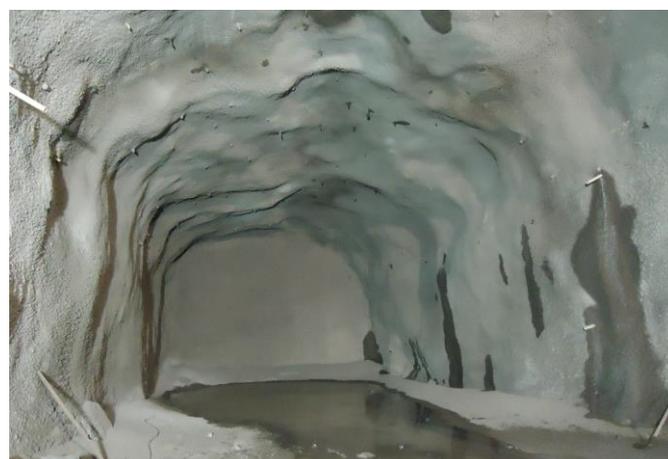
Figura 4.1.49- Conclusão do tratamento para paralisação do túnel, conforme recomendações técnicas para paralisação do Emboque, tirada em 16/08/2018.

Importante ressaltar que nenhuma detonação no túnel ocorreu antes da aplicação do tratamento primário (que consiste na aplicação do concreto projetado e instalação de tirantes de acordo com a classe mapeada) da frente em questão. Essa atitude contribuiu para um elevado nível de segurança observado durante a escavação do túnel Cacimba Cercada.

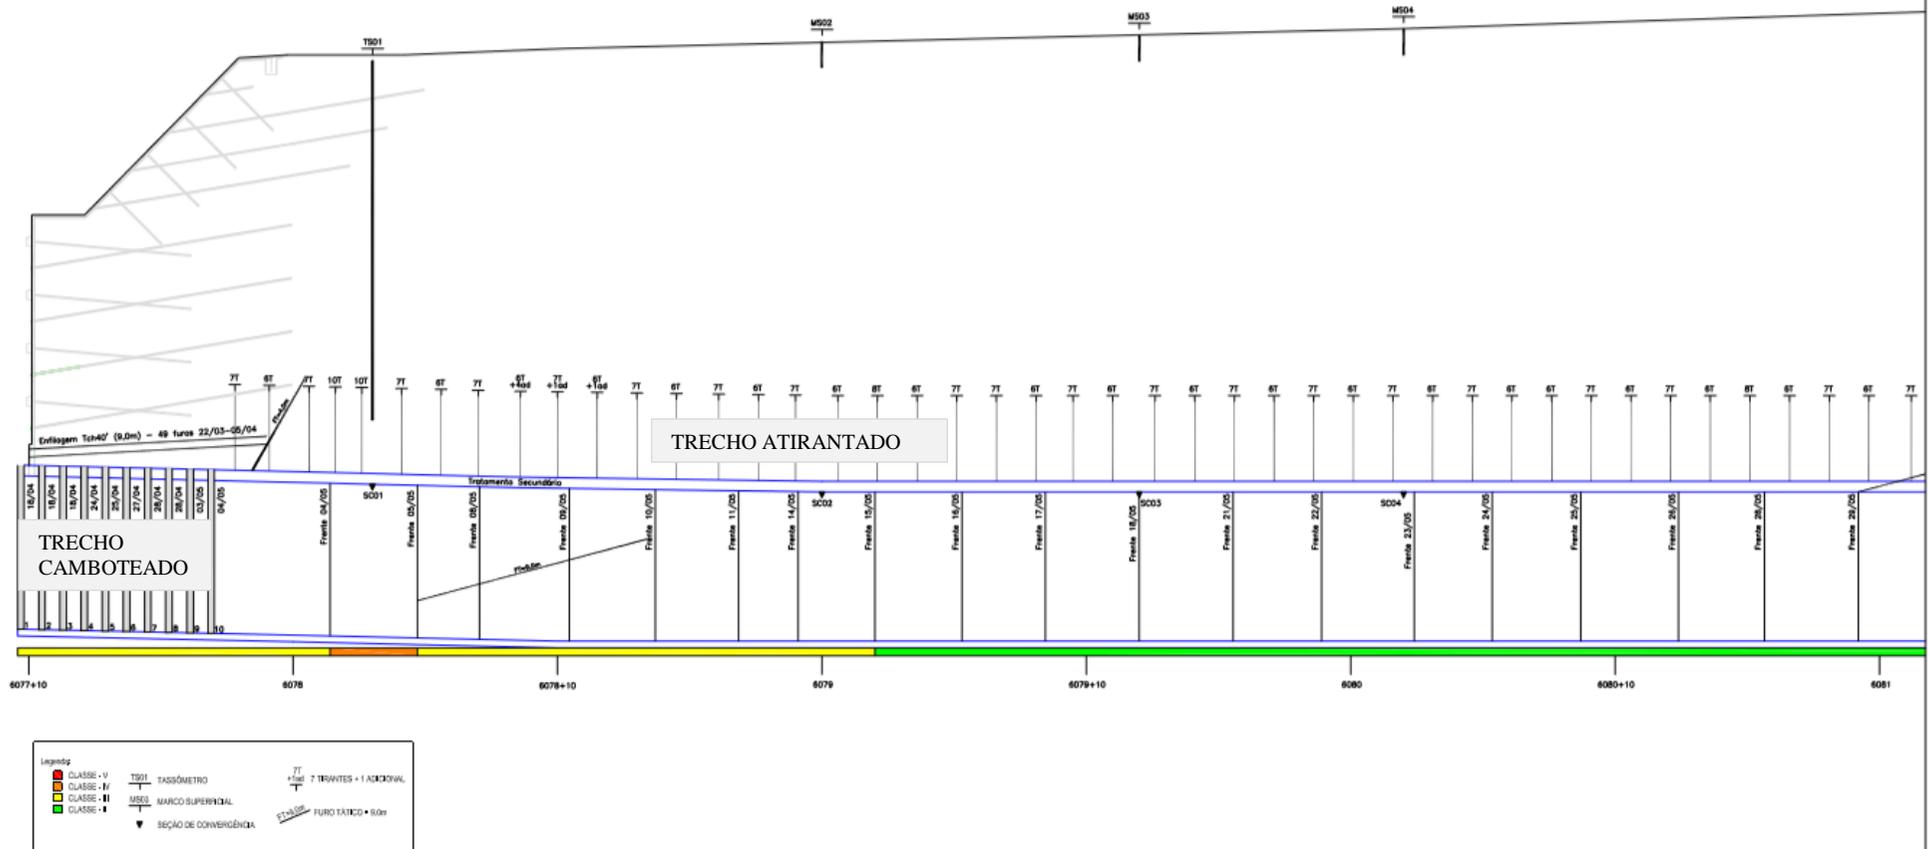
Figura 4.1.50- Perfil longitudinal do tratamento realizado no túnel Cacimba Cercada em função da classe mapeada, na região do Emboque.

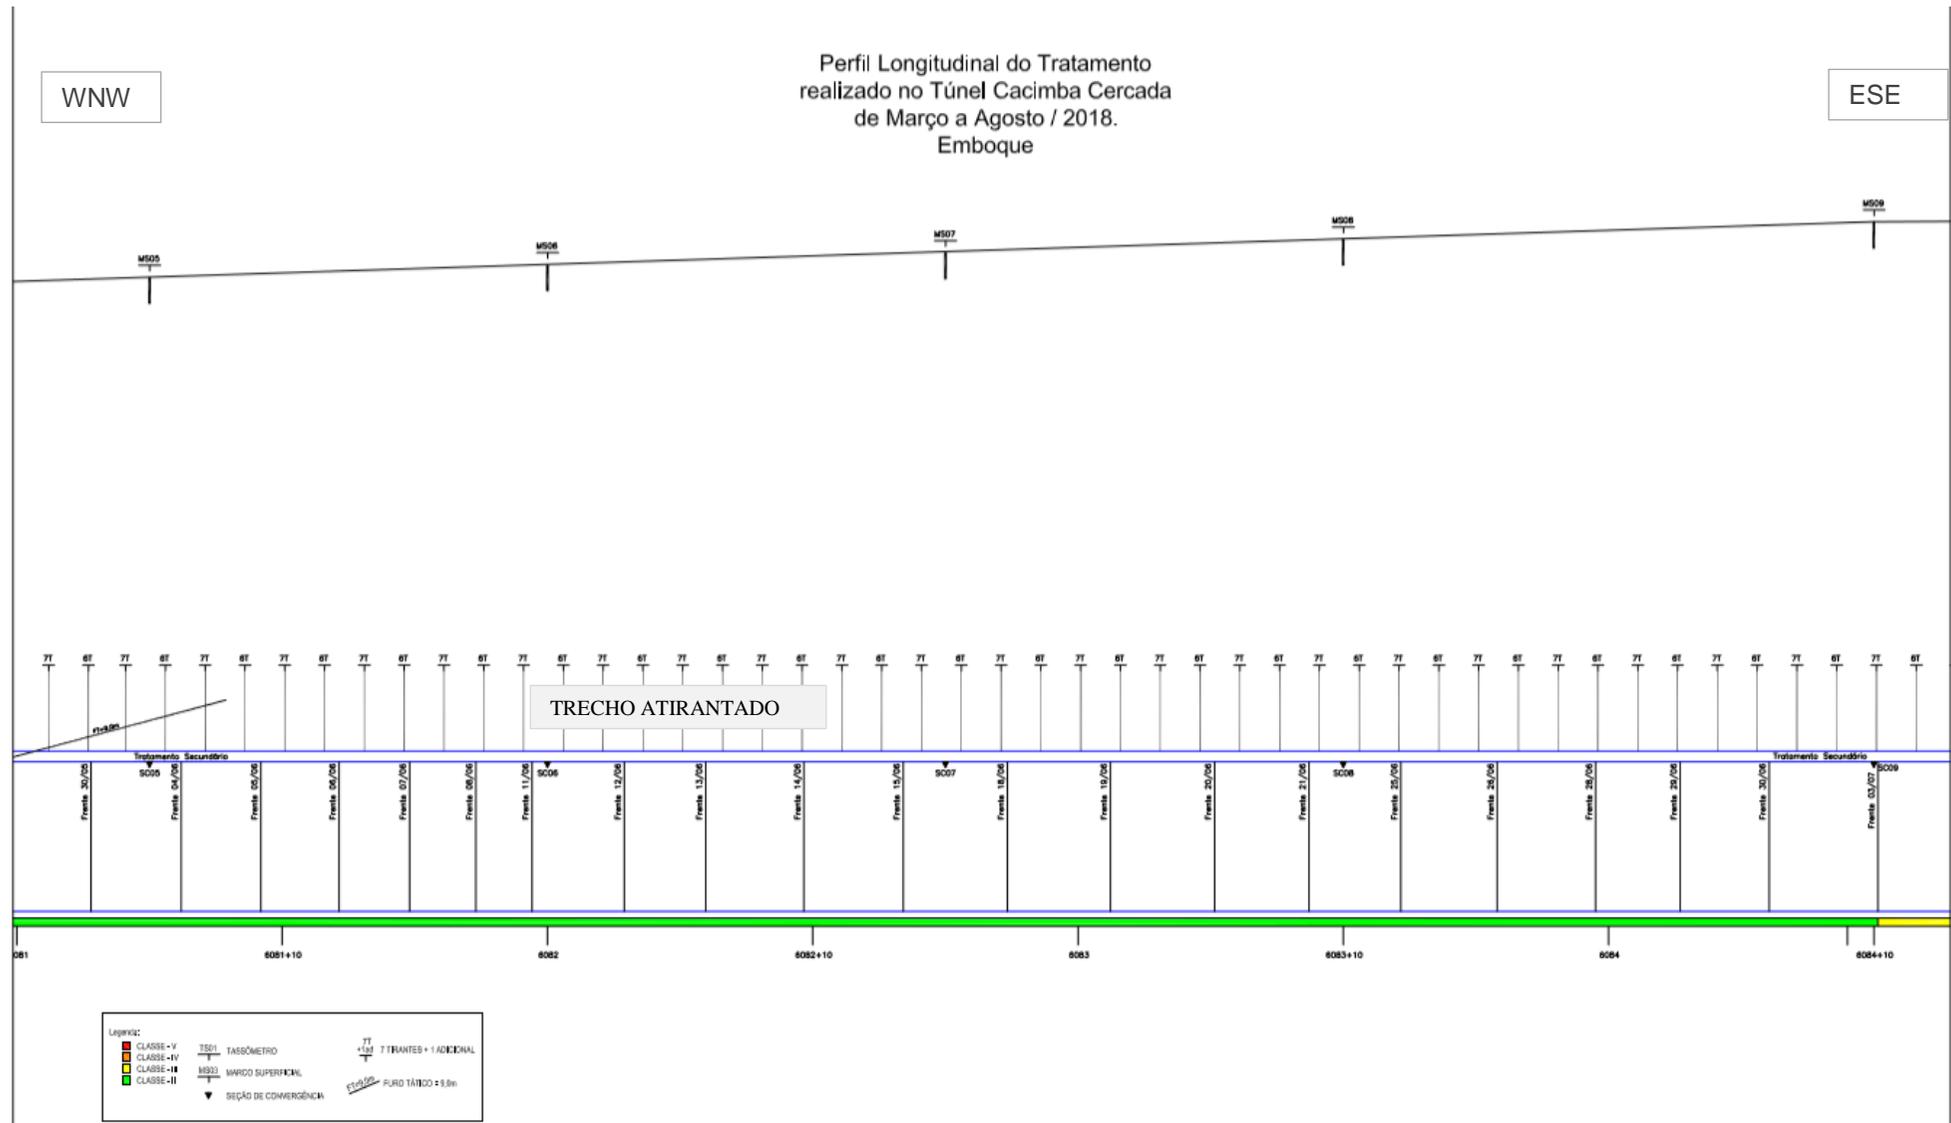
Figura 4.1.51- Perfil longitudinal do tratamento realizado no túnel Cacimba Cercada em função da classe mapeada, na região do Emboque.

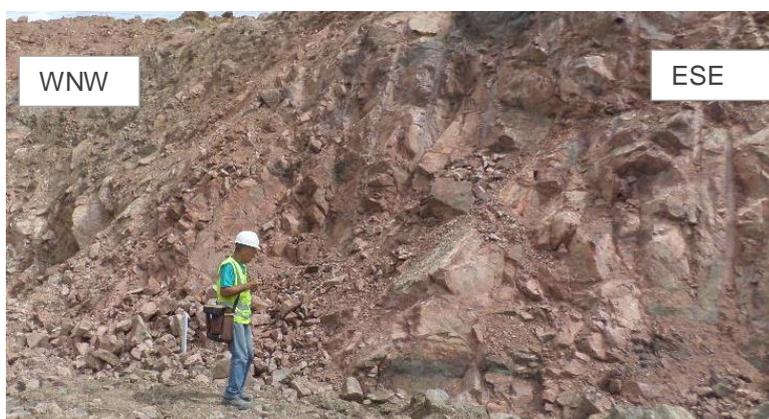
Figura 4.2.1- Identificação das principais estruturas, nos taludes, na região de influência do desemboque (lado leste), onde apresentam intenso fraturamento, tirada em 03/03/2018.

As regiões críticas interpretadas através da análise dos perfis geológicos/ geotécnicos gerados através da interpretação da campanha de sondagem e geofísica, nos revelam condições desfavoráveis para escavação principalmente na região da calota do túnel, em função da baixa cobertura em rocha sã, material alterado com comportamento de solo, como registrado nas Figuras 4.2.1e 4.2.2. Pode-se observar que os principais lineamentos a nível regional na área estudada, é representado por falhas transcorrente sinistral, de direção preferencial NE/SW, como indicado na Figura 4.2.3.

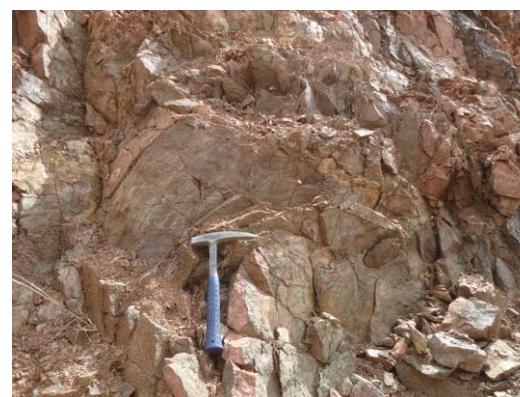
Figura 4.2.2- Identificação das principais estruturas, mapeadas nos taludes, na região de influência do desemboque, tirada em 03/03/2018.

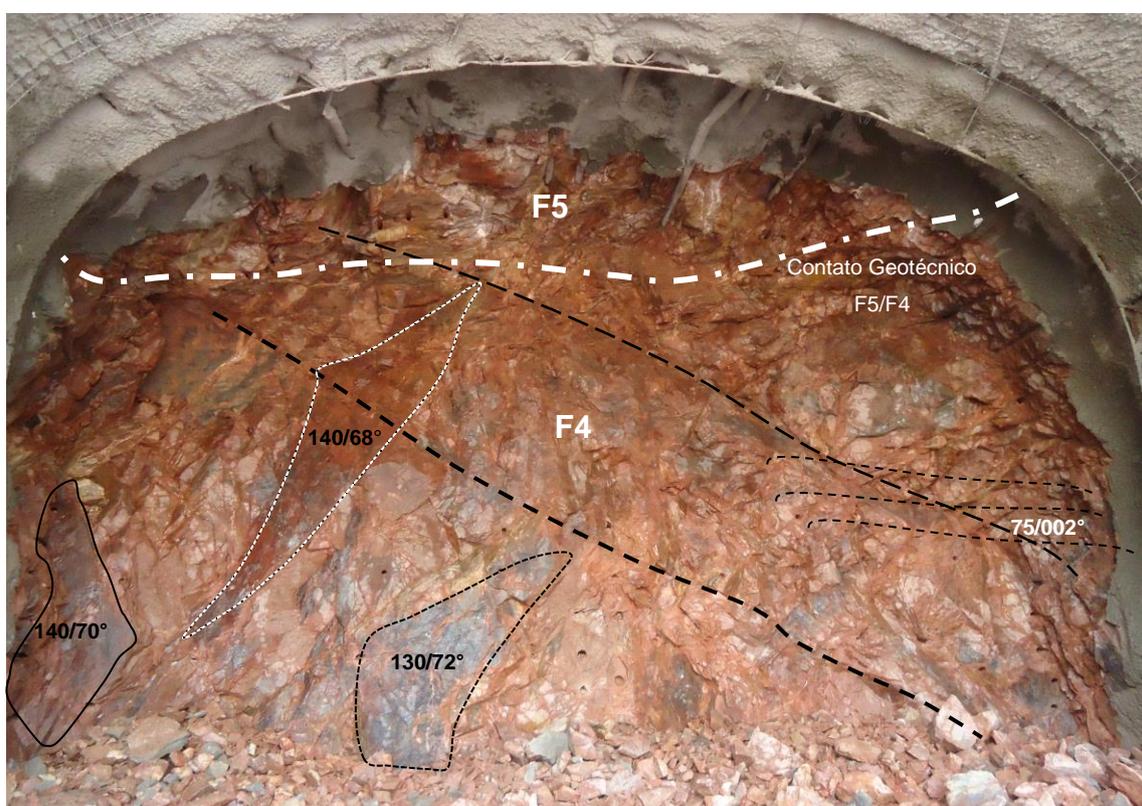
Figura 4.2.4- Região do Desemboque- classe V (F5/F4), no Km 122,290. Mapeamento geológico com as principais famílias de fraturas na área do desemboque, tirada em 28/04/2018.

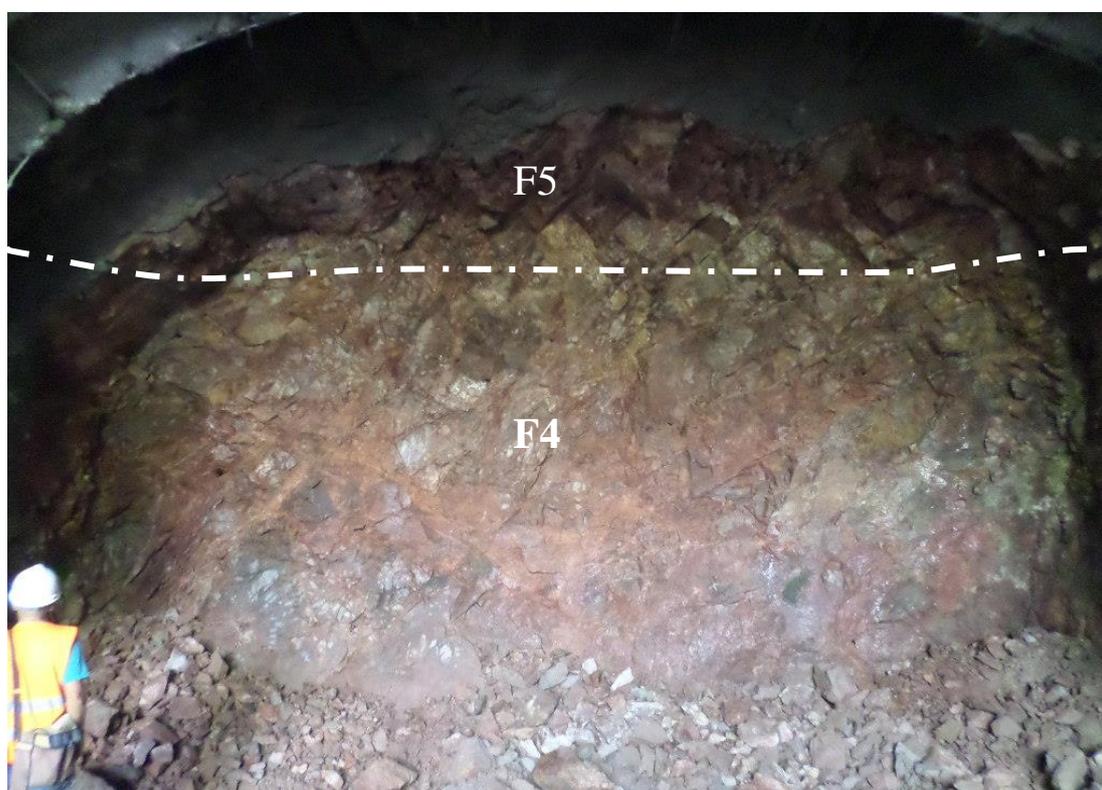
Figura 4.2.5- Região do Desemboque, classe V- Tratamento S5, no Km 122,294 Rocha alterada mole/ RAD, predominando no teto F5, tirada em 18/05/2018.

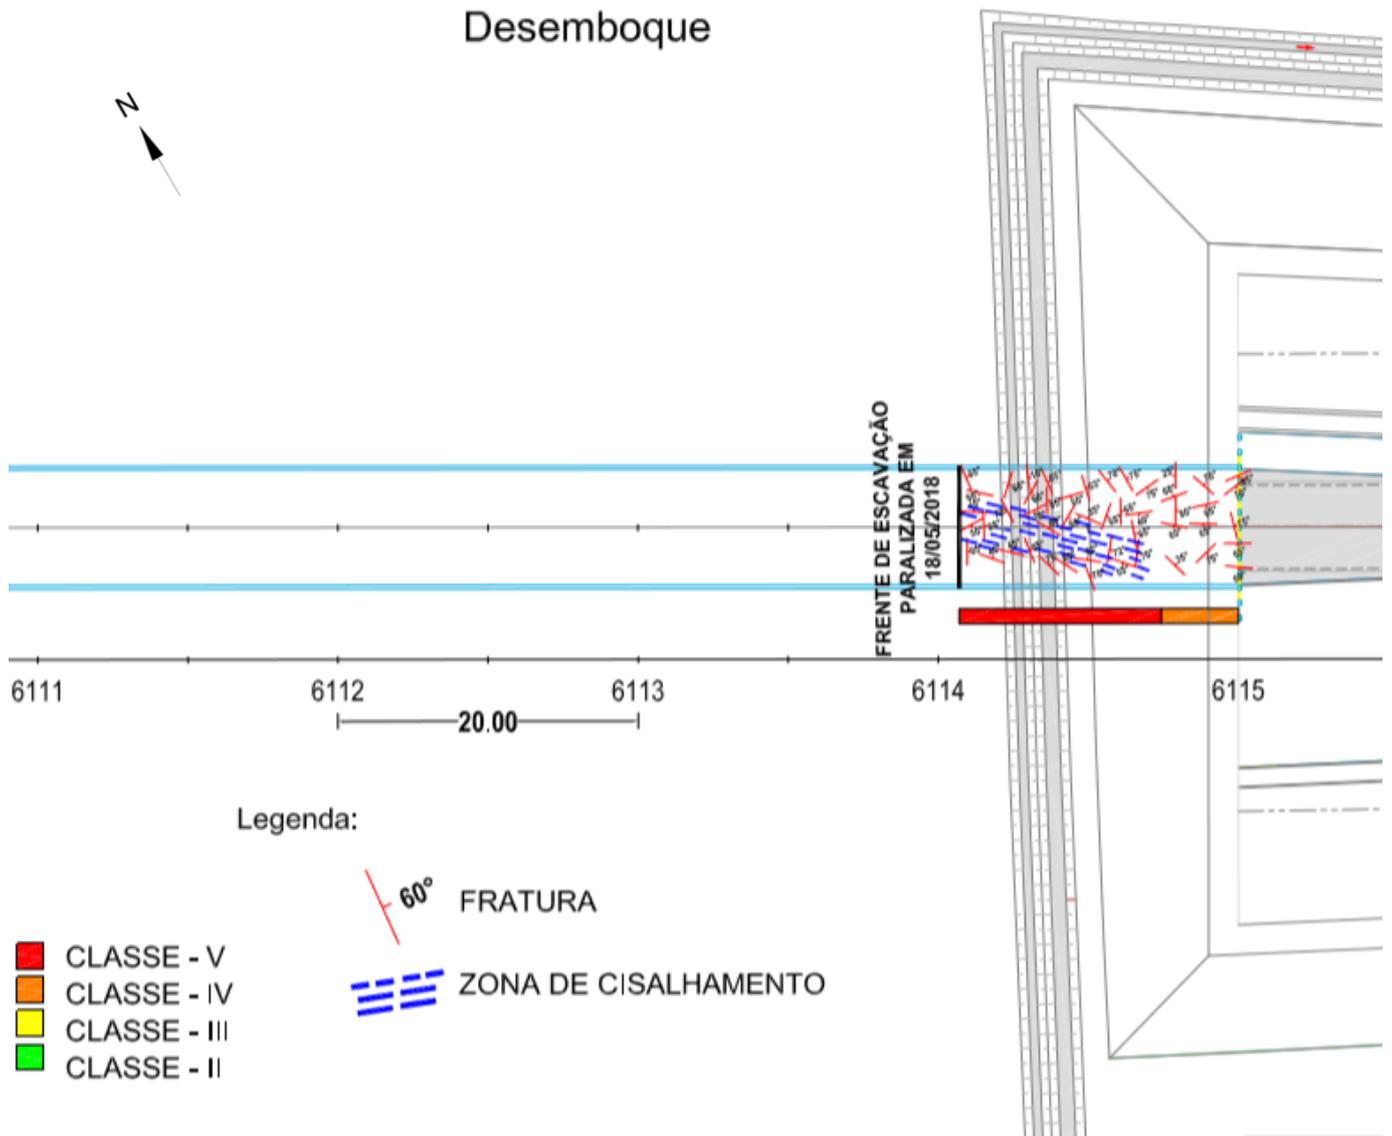
Figura 4.2.6- Mapeamento Geológico/Geotécnico, em planta, realizado durante o acompanhamento da escavação do túnel Cacimba Cercada, no Desemboque (lado leste), sentido NWN.

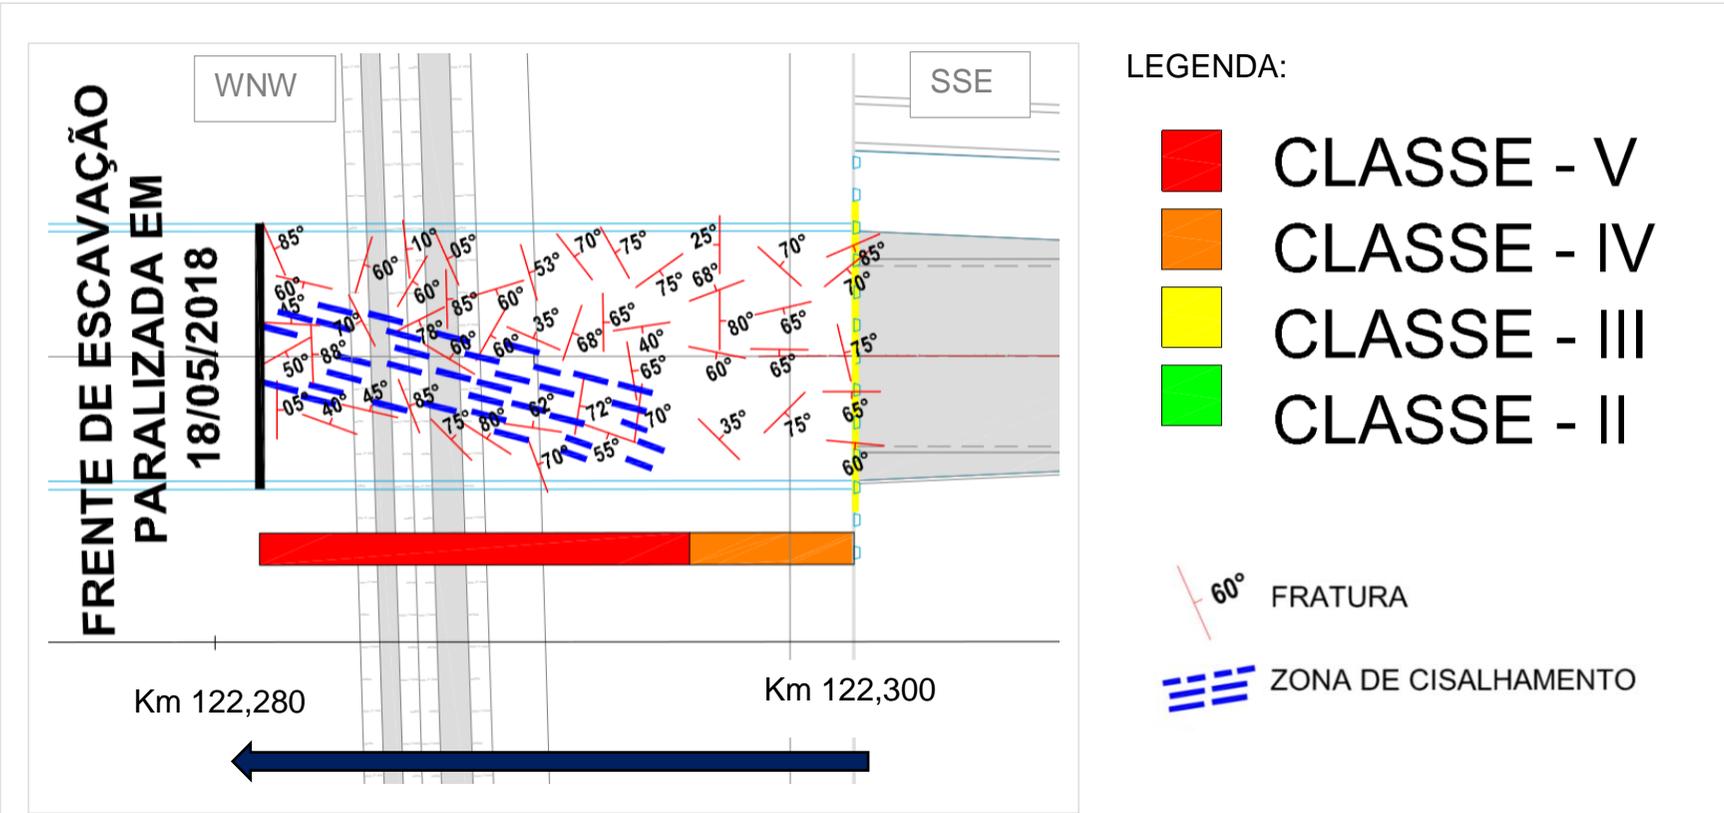
Figura 4.2.7- Detalhe do mapeamento Geológico/Geotécnico, em planta, realizado durante o acompanhamento da escavação do túnel Cacimba Cercada, no Desemboque (lado leste), sentido NWN.

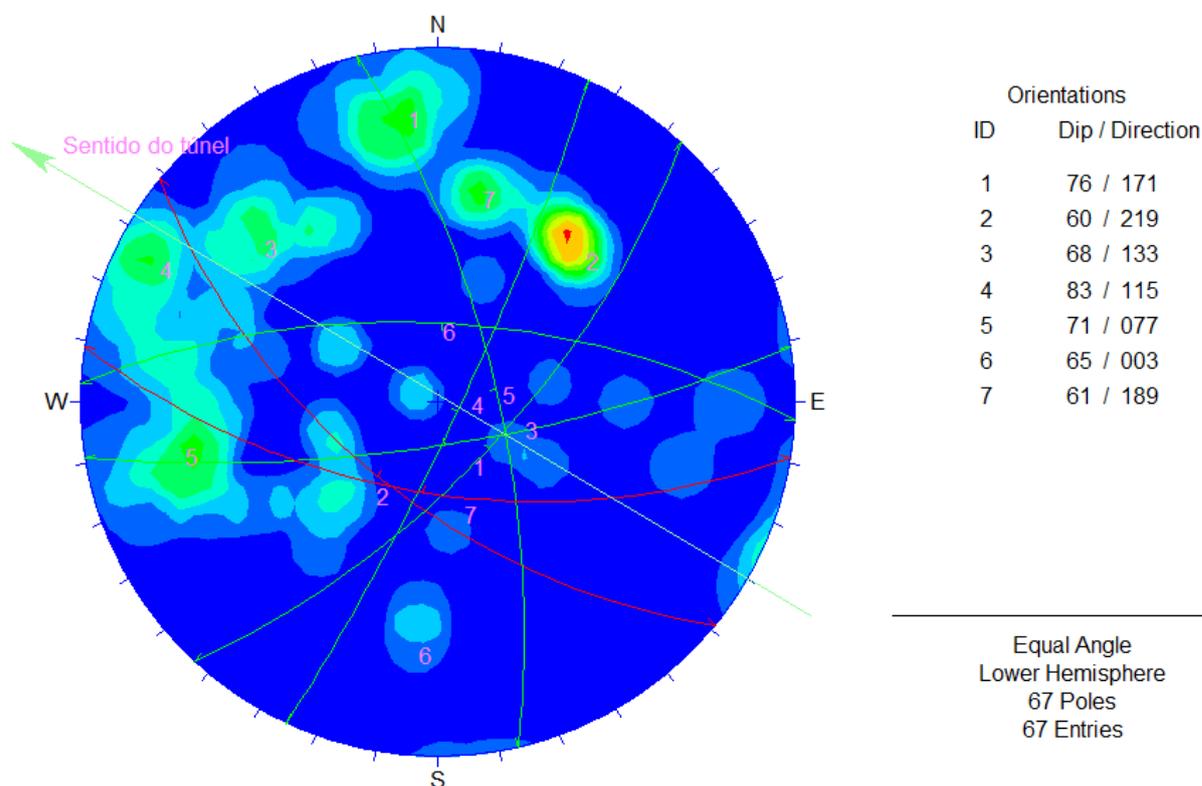
Figura 4.2.8- – Diagramas das principais Fraturas mapeadas no Desemboque (18,70m de túnel escavado). Hemisfério Inferior rede estereográfica de igual área – A direção da Zona de Cisalhamento encontra-se sub-paralela ao sentido de escavação do túnel N300°. Programa Dips Unweighted Contour Plot.

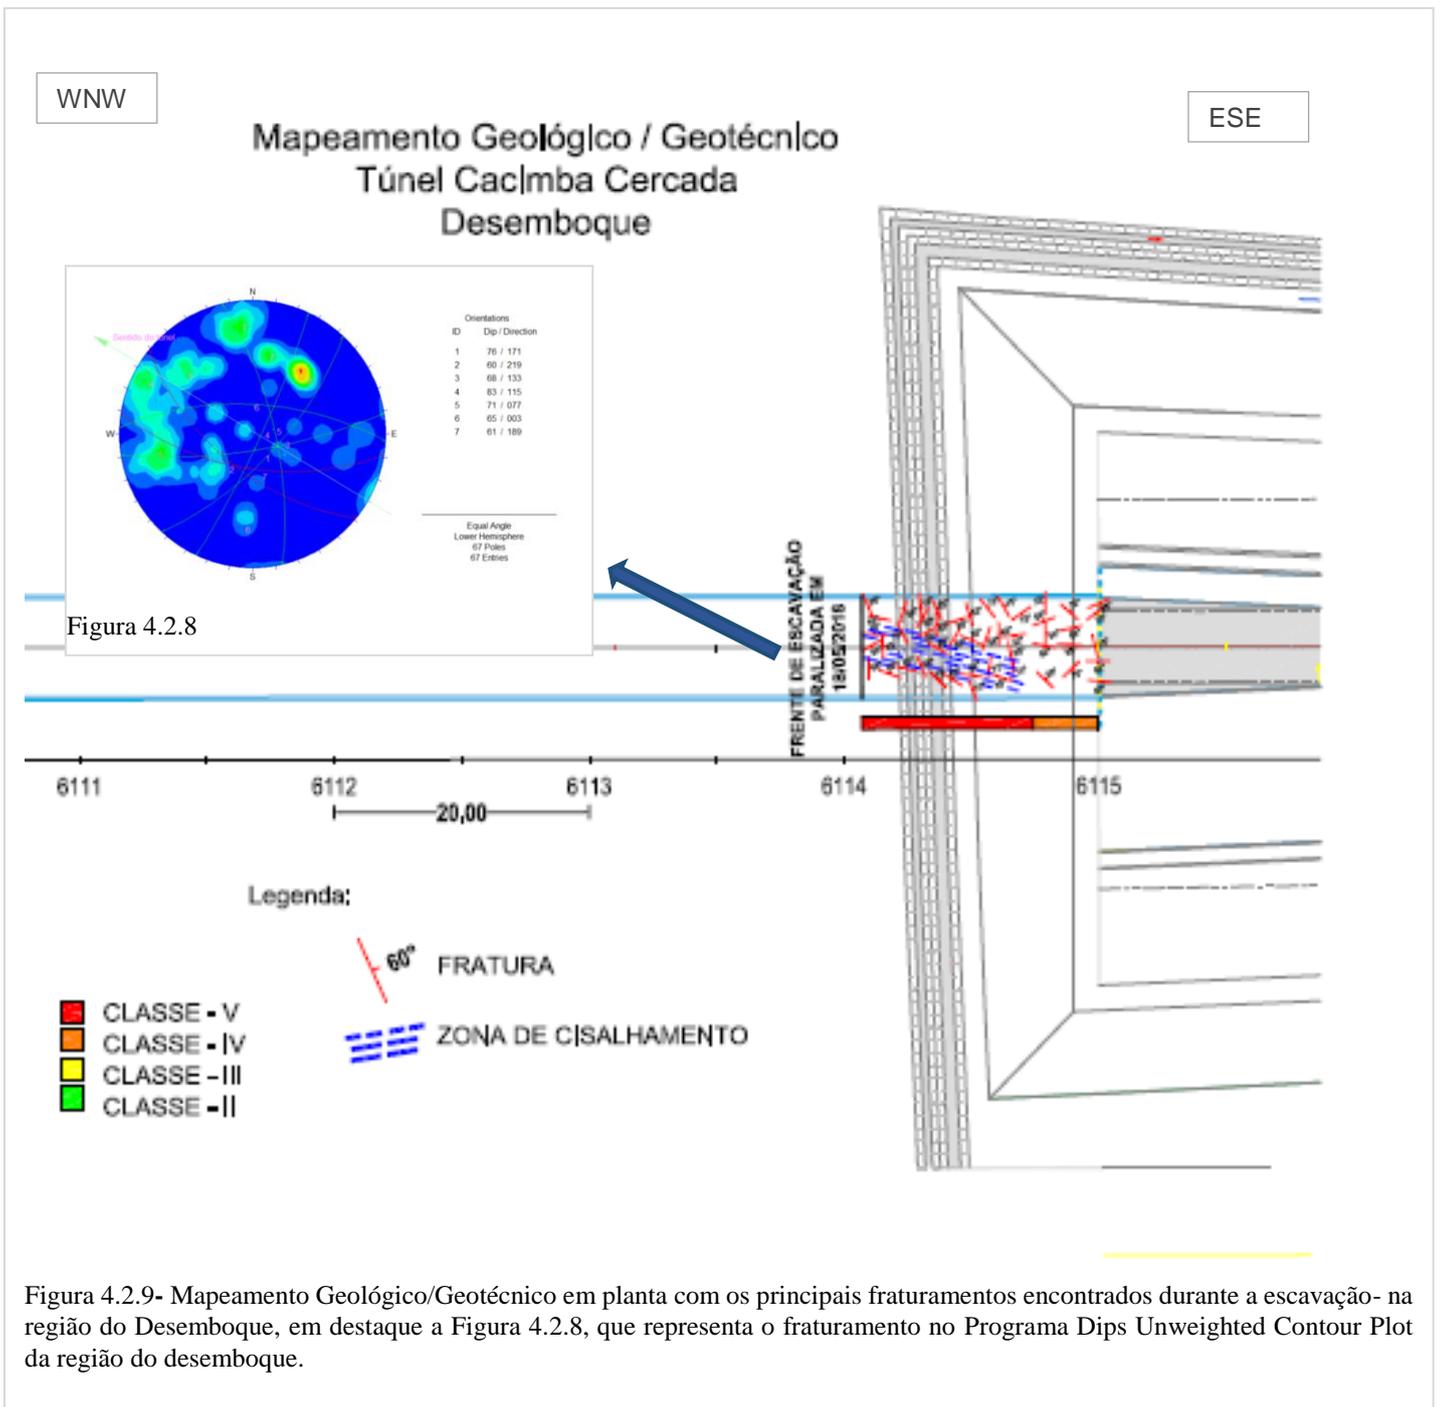
Figura 4.2.9- Mapeamento Geológico/Geotécnico em planta com os principais fraturamentos encontrados durante a escavação- na região do Desemboque, em destaque a Figura 4.2.8, que representa o fraturamento no Programa Dips Unweighted Contour Plot da região do desemboque.

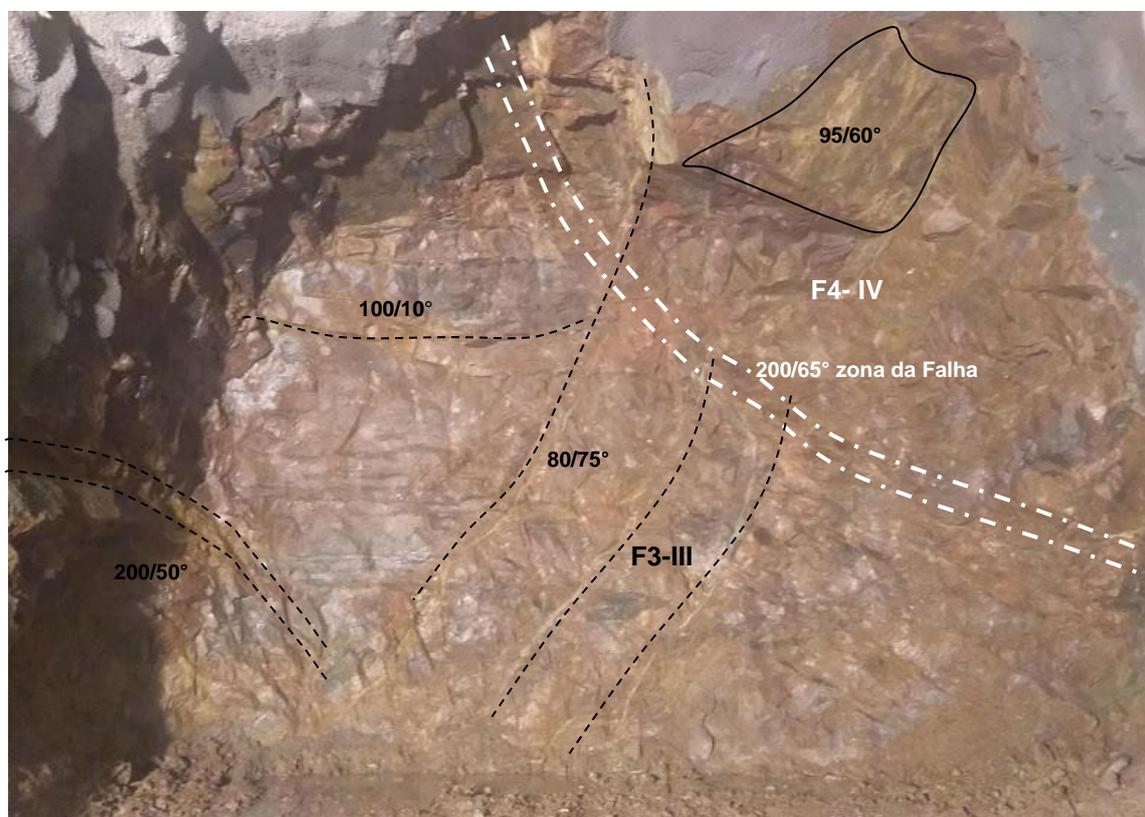
Figura 4.2.10- Região do Emboque- classe IV no Km 121,750. Contato Geotécnico, classe III, rocha são fraturada A1C1F3 -lado esquerdo, e classe IV – intenso fraturamento e alteração A3C3F4 no teto direito, tirada em 01/08/2018.
