**ANÁLISE GEOLÓGICO- GEOTÉCNICA DO TÚNEL CACIMBA CERCADA,
ALAGOAS**

DISSERTAÇÃO DE MESTRADO

Programa de Pós-Graduação em Dinâmica dos Oceanos e da Terra

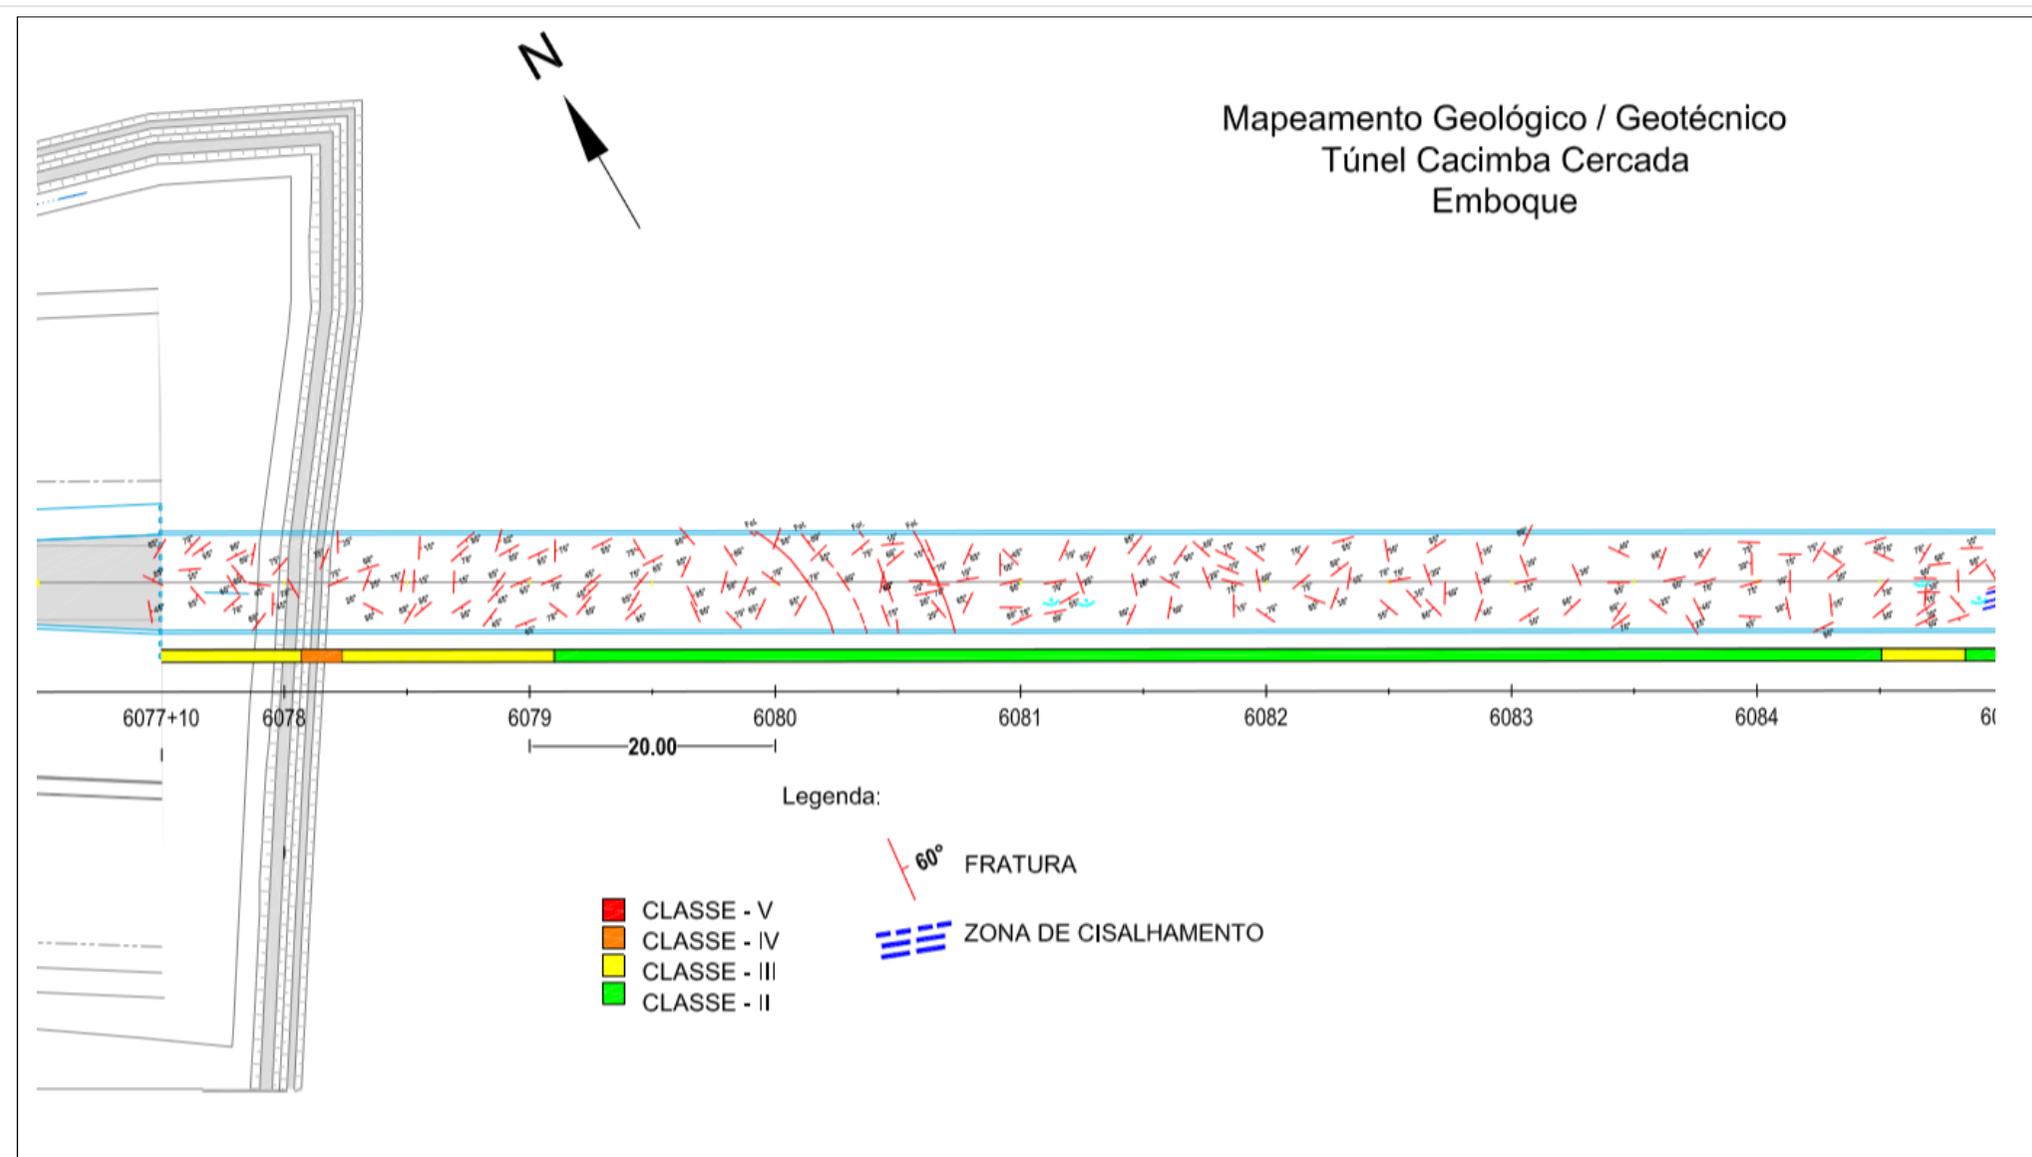
Figura 4.2.11- Mapeamento Geológico/Geotécnico em planta, com o registo das principais estruturas geológicas mapeadas nos primeiros 140m de escavação pelo lado oeste- Emboque, sentido N120°, observa-se predomínio da classe II, neste trecho.

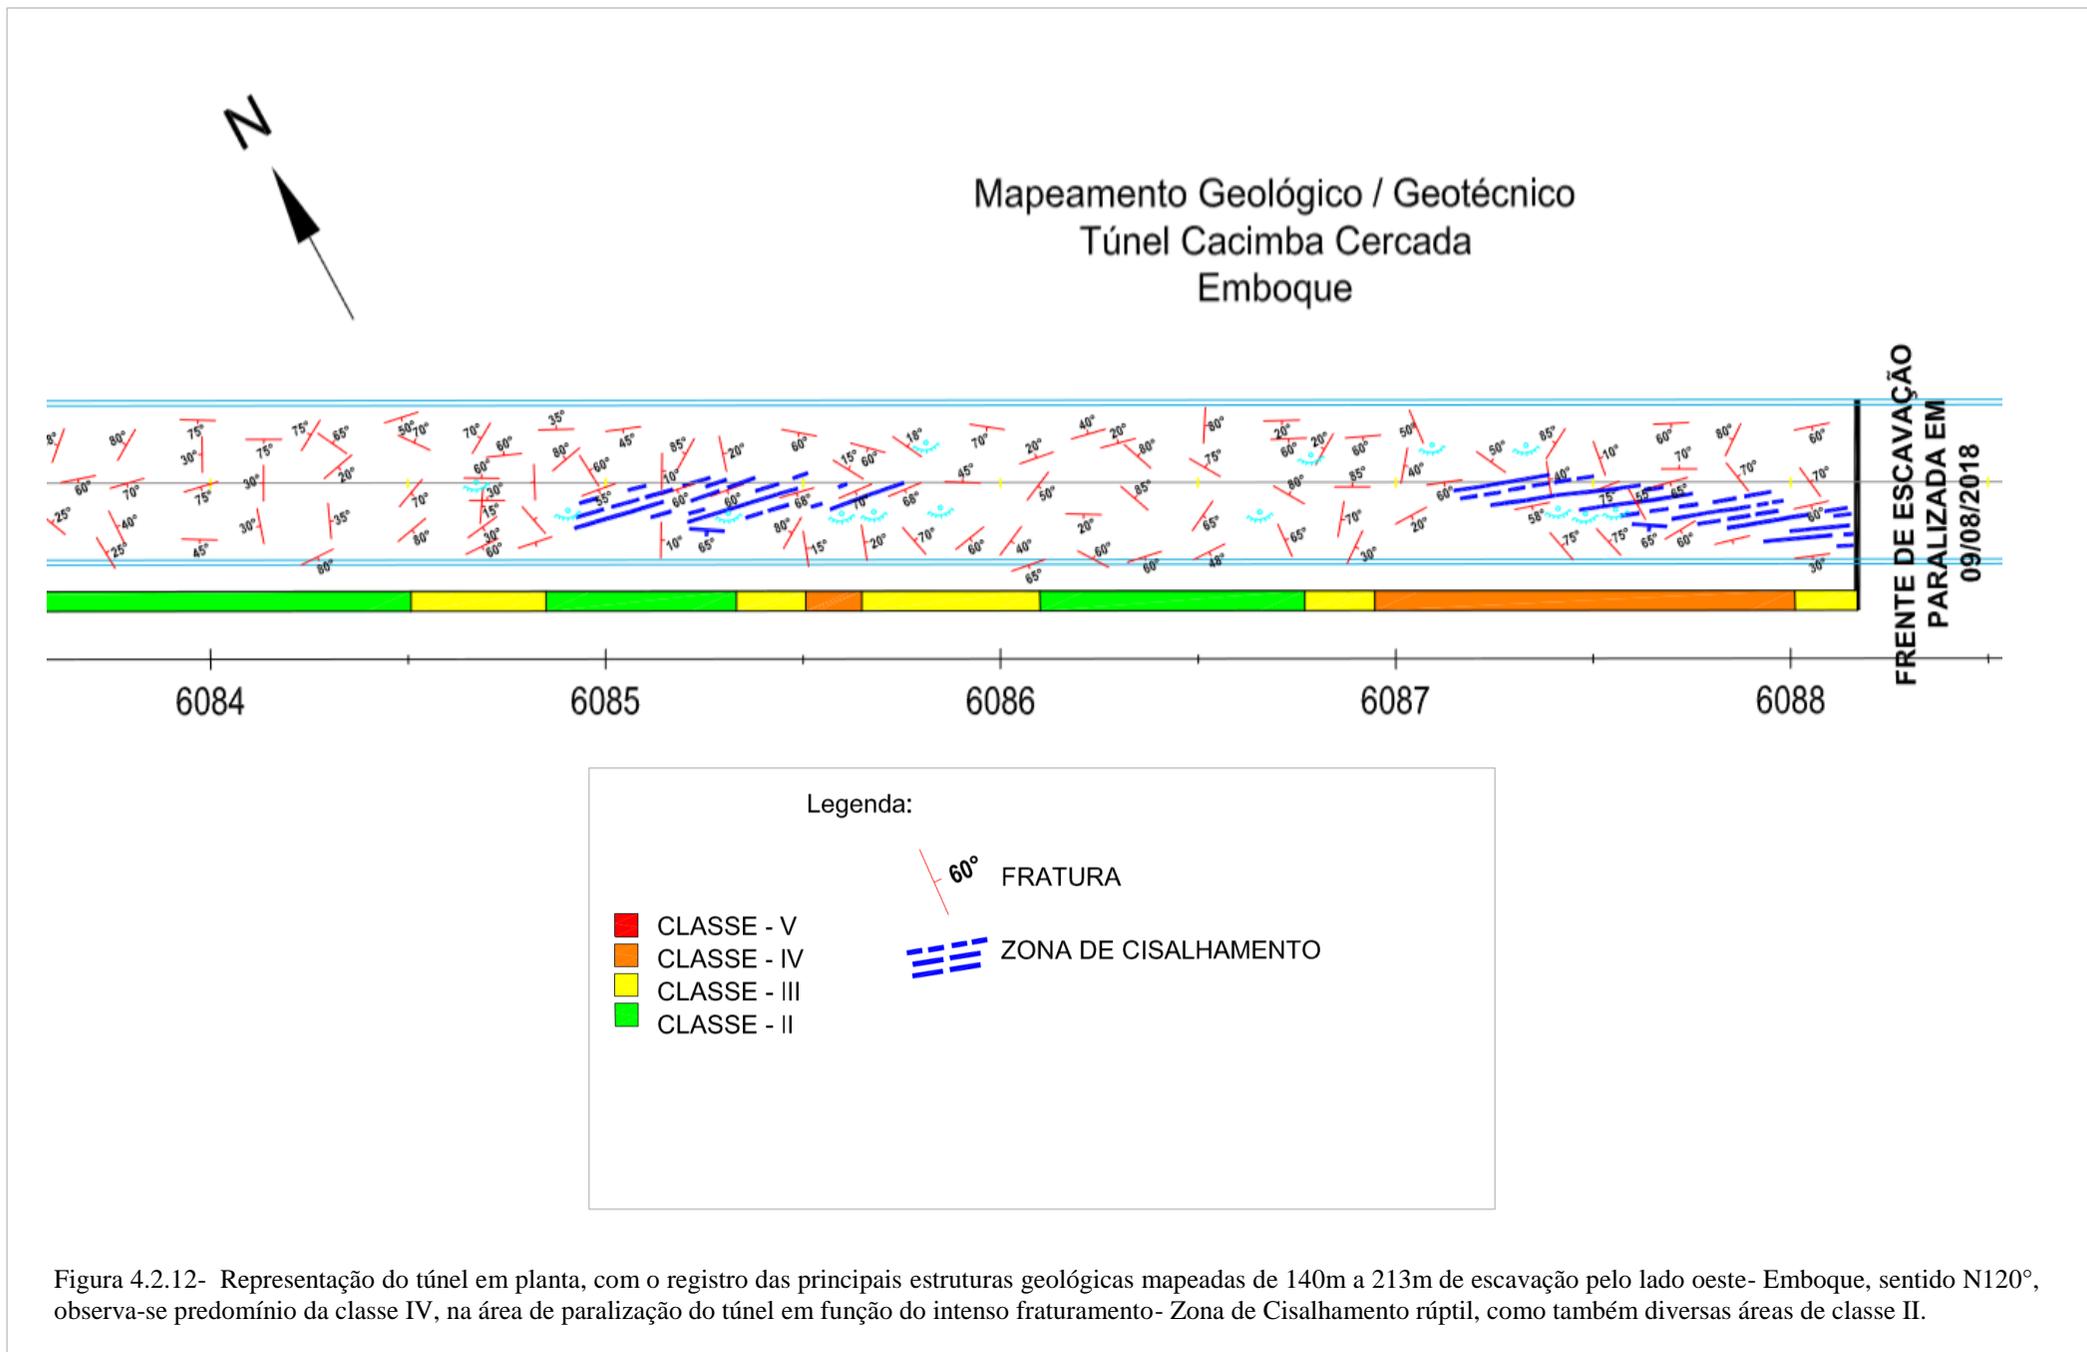
Figura 4.2.12- Representação do túnel em planta, com o registro das principais estruturas geológicas mapeadas de 140m a 213m de escavação pelo lado oeste- Emboque, sentido N120°, observa-se predomínio da classe IV, na área de paralização do túnel em função do intenso fraturamento- Zona de Cisalhamento rúptil, como também diversas áreas de classe II.

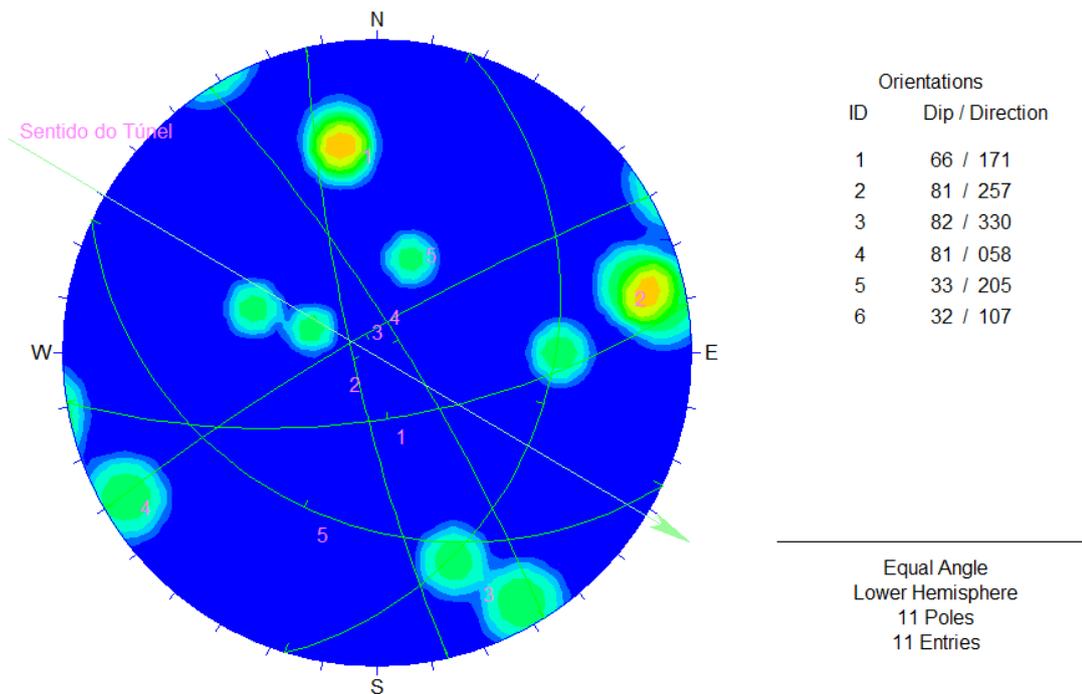
Figura 4.2.13– Diagramas de Fraturas no Emboque. Hemisfério Inferior rede estereográfica de igual área – Trecho mapeado predominantemente em **classe III**, nos 32 primeiros metros escavados (da estaca 6077+9,70 a 6079+2). Maciço são com intenso fraturamento, propício a formação de cunhas A1C1F3. Programa Dips Unweighted Contour Plot.

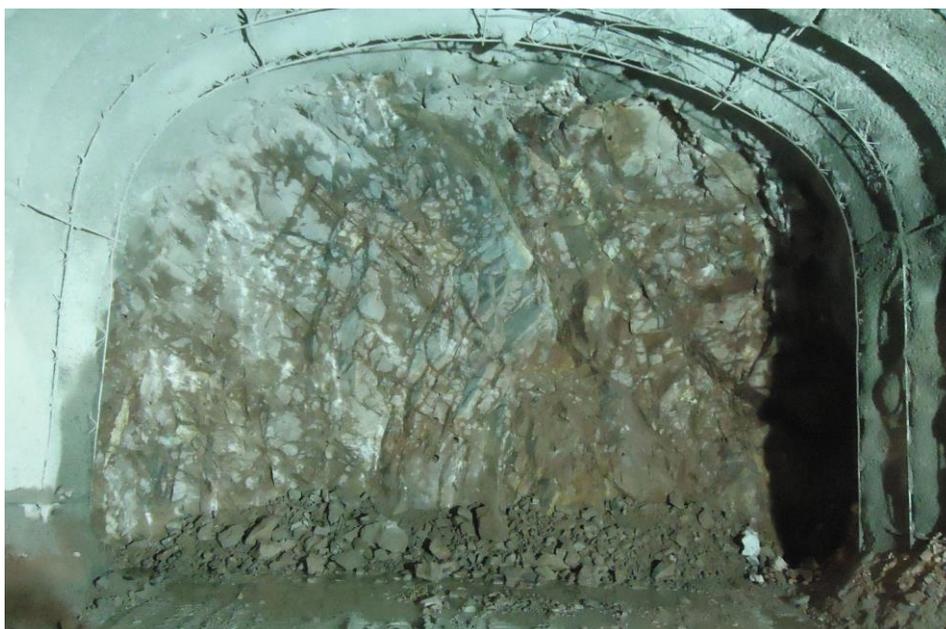
Figura 4.2.13.1- Frente do Emboque, classe III- Trecho camboteado, com aproximadamente 8,0 metros de túnel escavado- Intenso fraturamento, rocha são- A1C1F3, tirada em 02/05/2018.

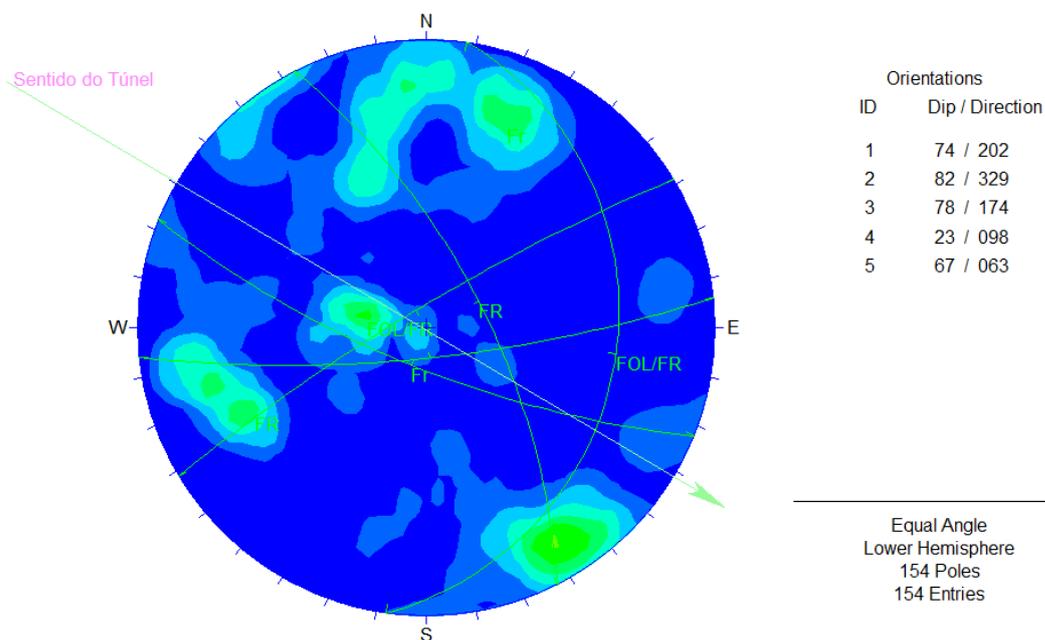
Figura 4.2.14– Diagramas de Fraturas no Emboque. Hemisfério Inferior rede estereográfica de igual área – Trecho mapeado predominantemente em classe II, com aproximadamente 130 metros de túnel escavado (da estaca 6079+2 a 6085+6). Maciço são com fraturas A1C1F2. Programa Dips Unweighted Contour Plot.

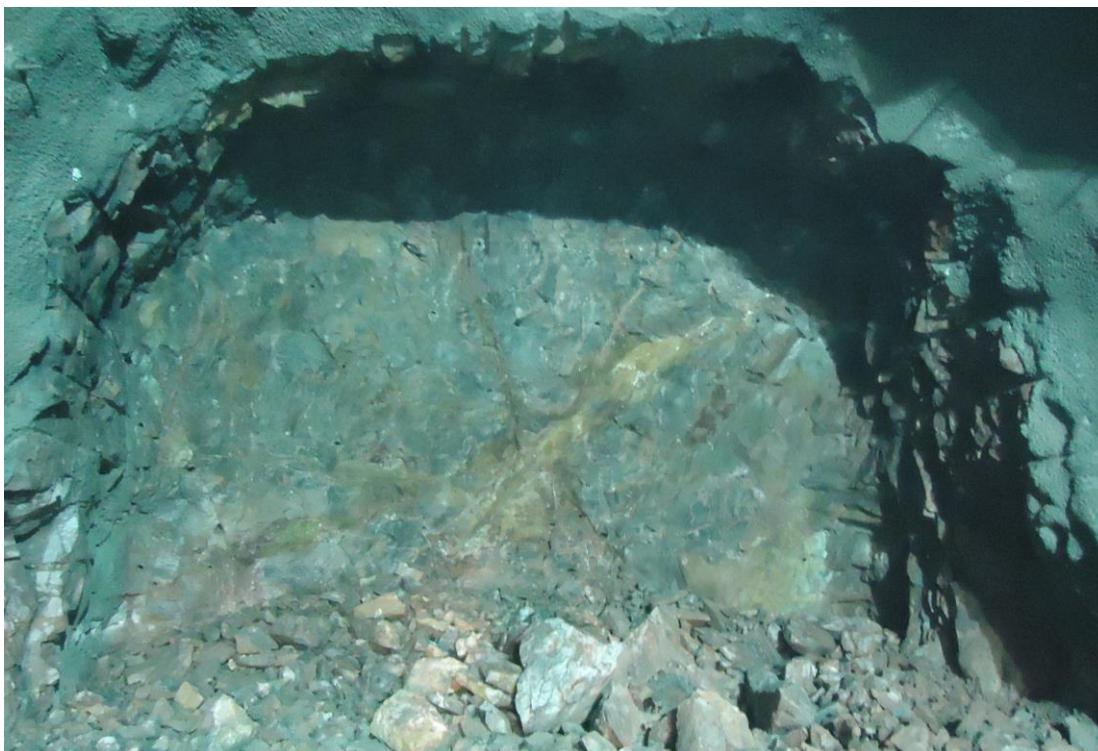
Figura 4.2.14.1– Região do Emboque, classe II- Tratamento S2, estaca 6080+12- Rocha são com fraturas A1C1F2, contorno em boas condições, tirada em 26/05/2018.

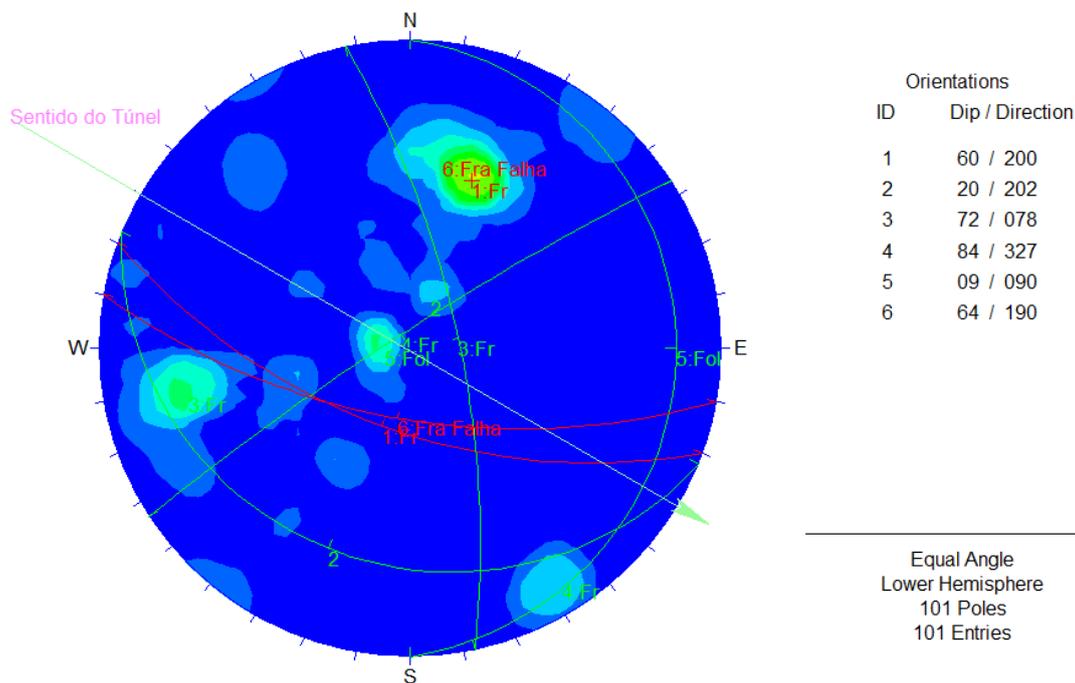
Figura 4.2.15– Diagrama com as principais Fraturas no Emboque– Trecho mapeado predominantemente em **classe IV, zona da falha (Cisalhamento)**- com transcorrência associada à família de fraturas 1 e orientação do mergulho SW- direção subparalela a escavação do túnel (N120°)- Programa Dips Unweighted Contour Plot- Hemisfério Inferior rede estereográfica de igual área.

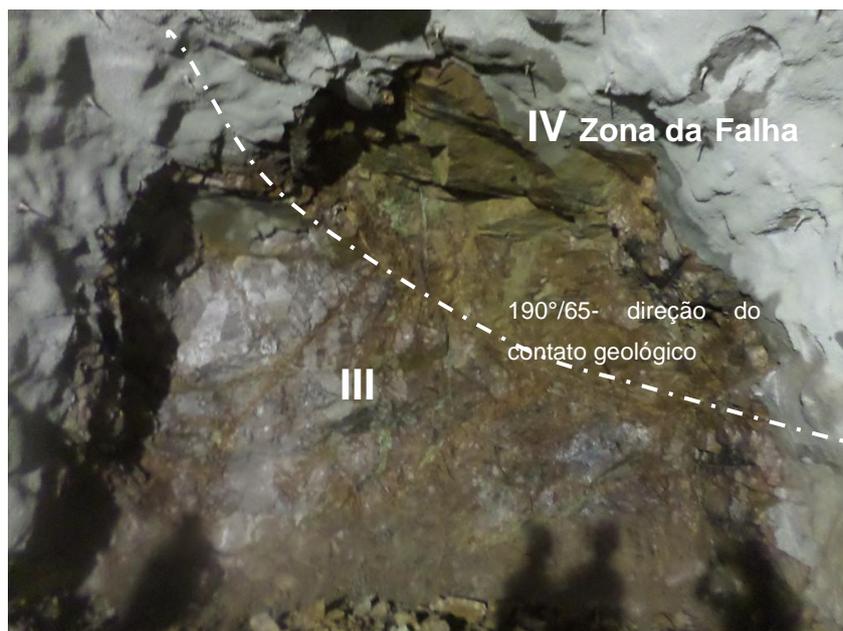
Figura 4.2.15.1- Região do Emboque, classe IV- Tratamento S4, estaca 6087+4- Contato geotécnico- Zona da Falha presente no lado direito da seção, tirada em 26/05/2018.

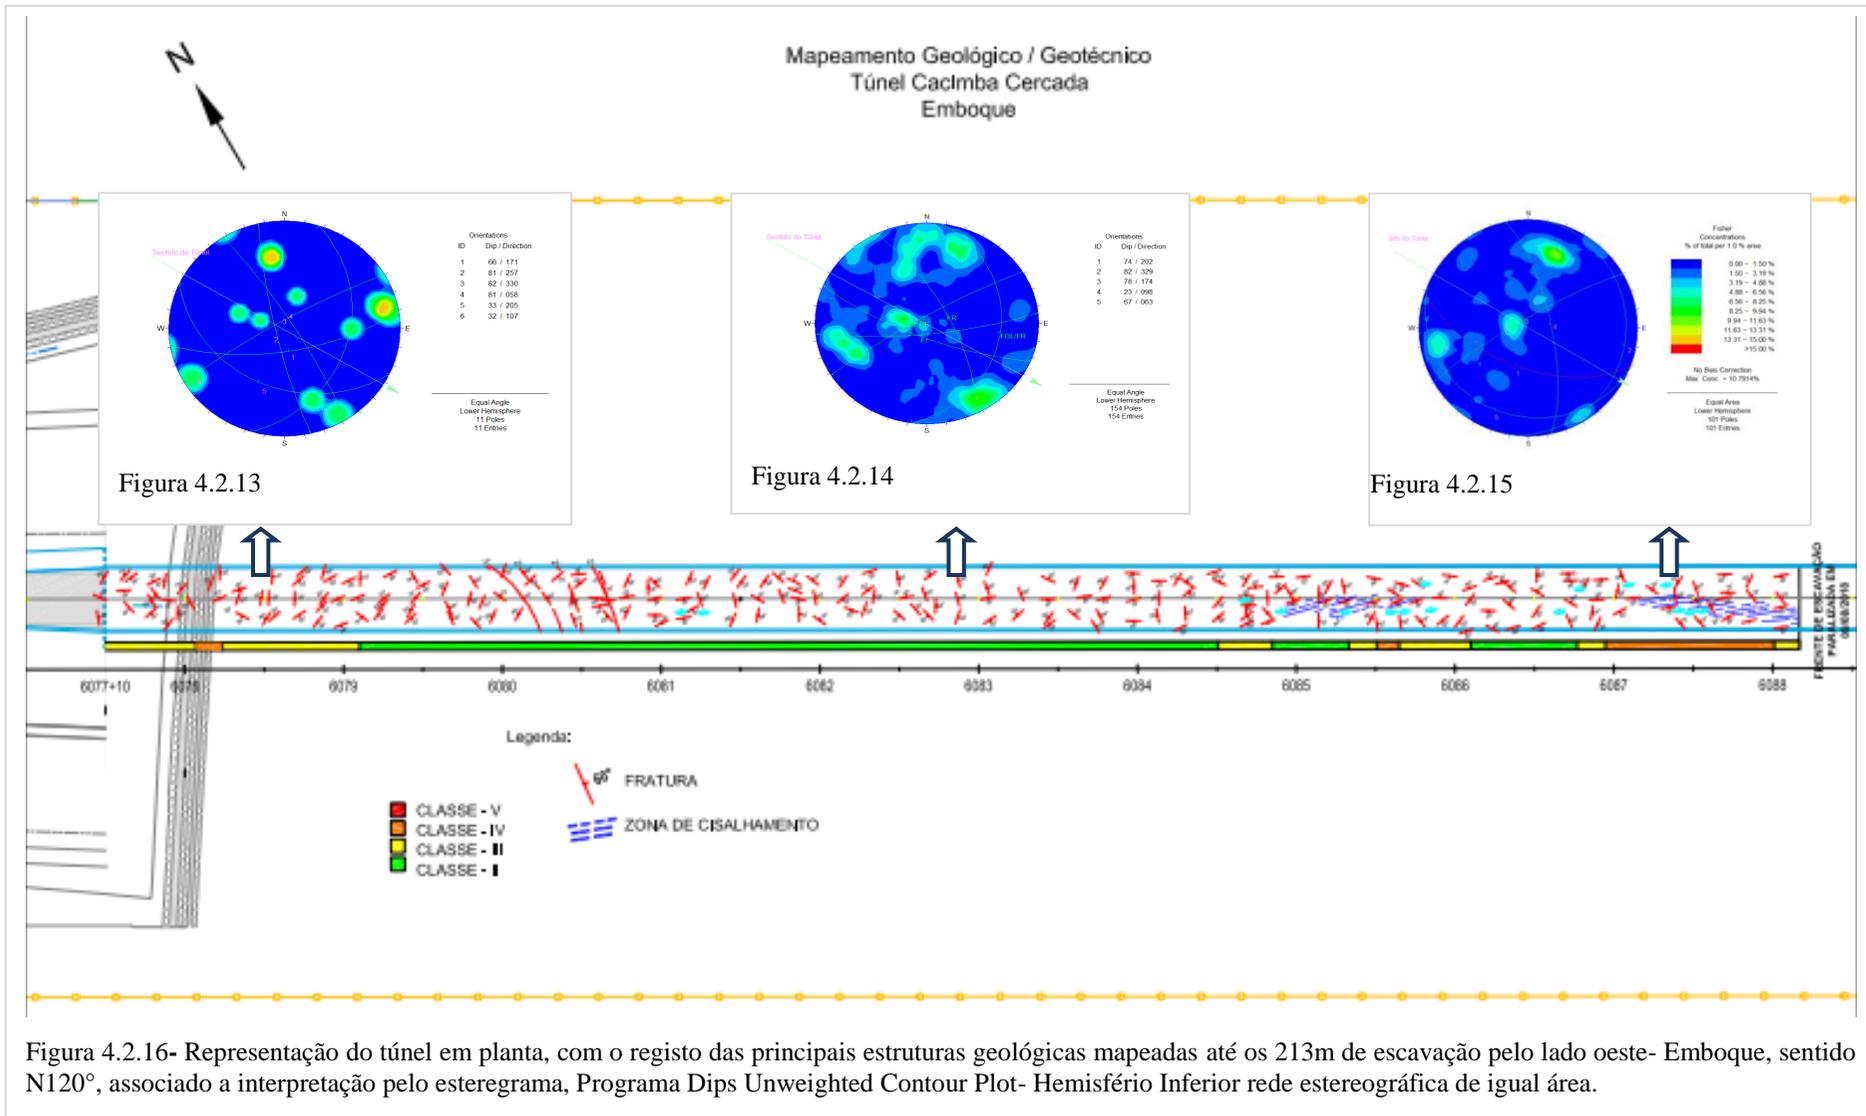
Figura 4.2.16- Representação do túnel em planta, com o registo das principais estruturas geológicas mapeadas até aos 213m de escavação pelo lado oeste- Emboque, sentido N120°, associado a interpretação pelo estereograma, Programa Dips Unweighted Contour Plot- Hemisfério Inferior rede estereográfica de igual área.

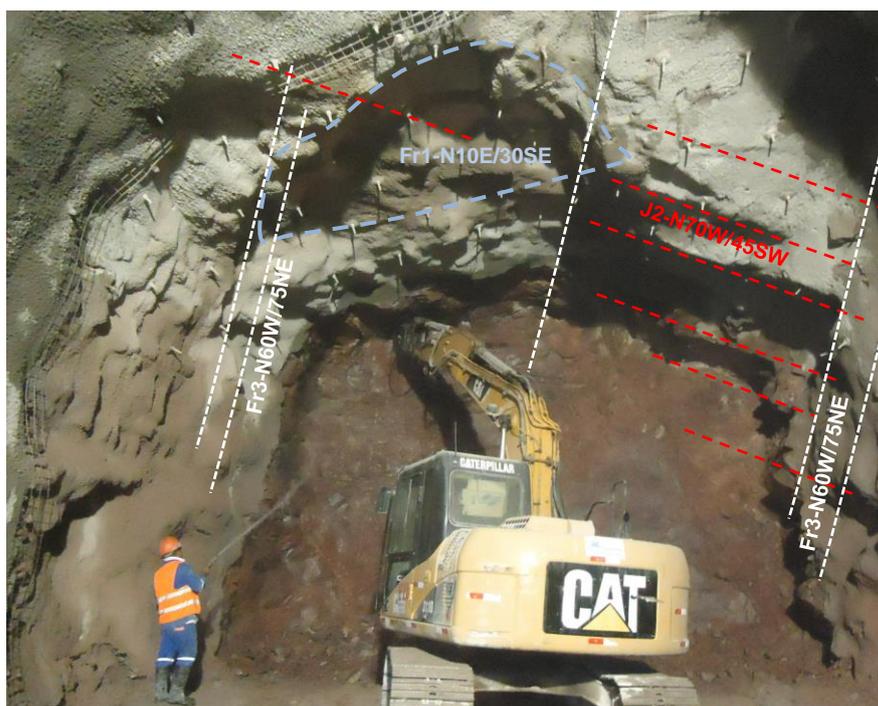
Figura 4.2.17- Estruturas geológicas que condicionam a escavação:

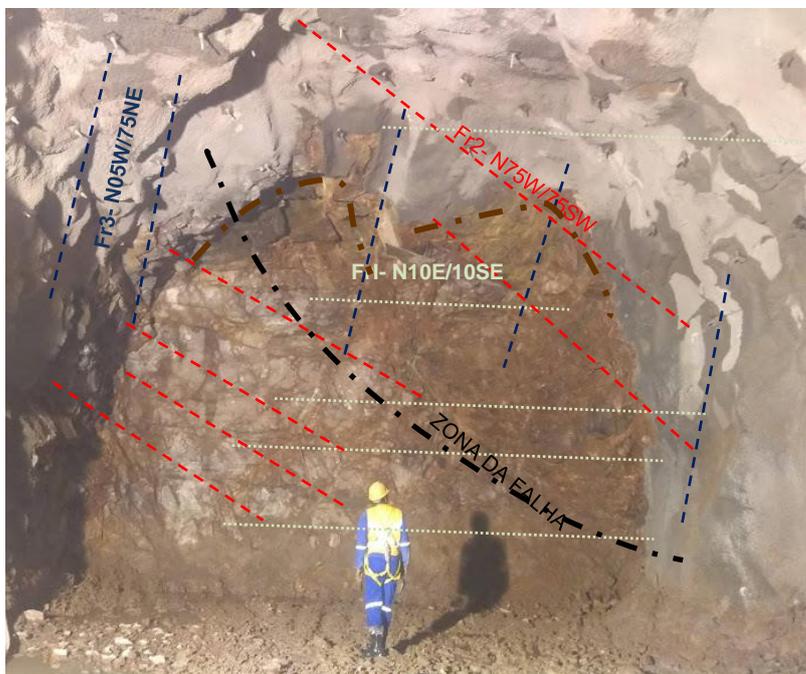
Estruturas geológicas que condicionam a escavação:
Fr1: fratura sub-horizontais transversal ao túnel (N10E/10SE);
Fr2: fratura inclinadas (N75W/75SW);
Fr3: fratura subverticais (N05W/75NE);

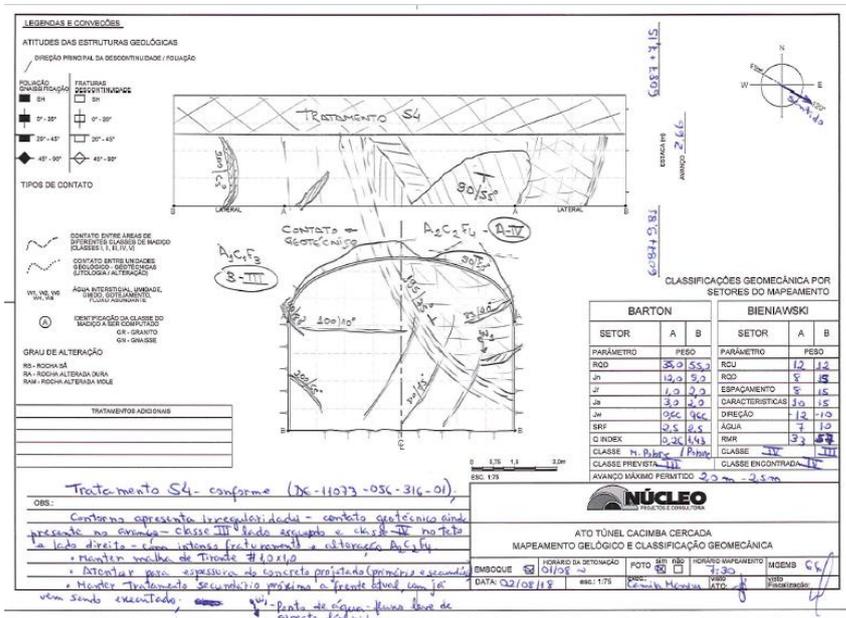
Figura 4.2.20- Folha do mapeamento geológico realizado em 01/08/2018- classe IV.

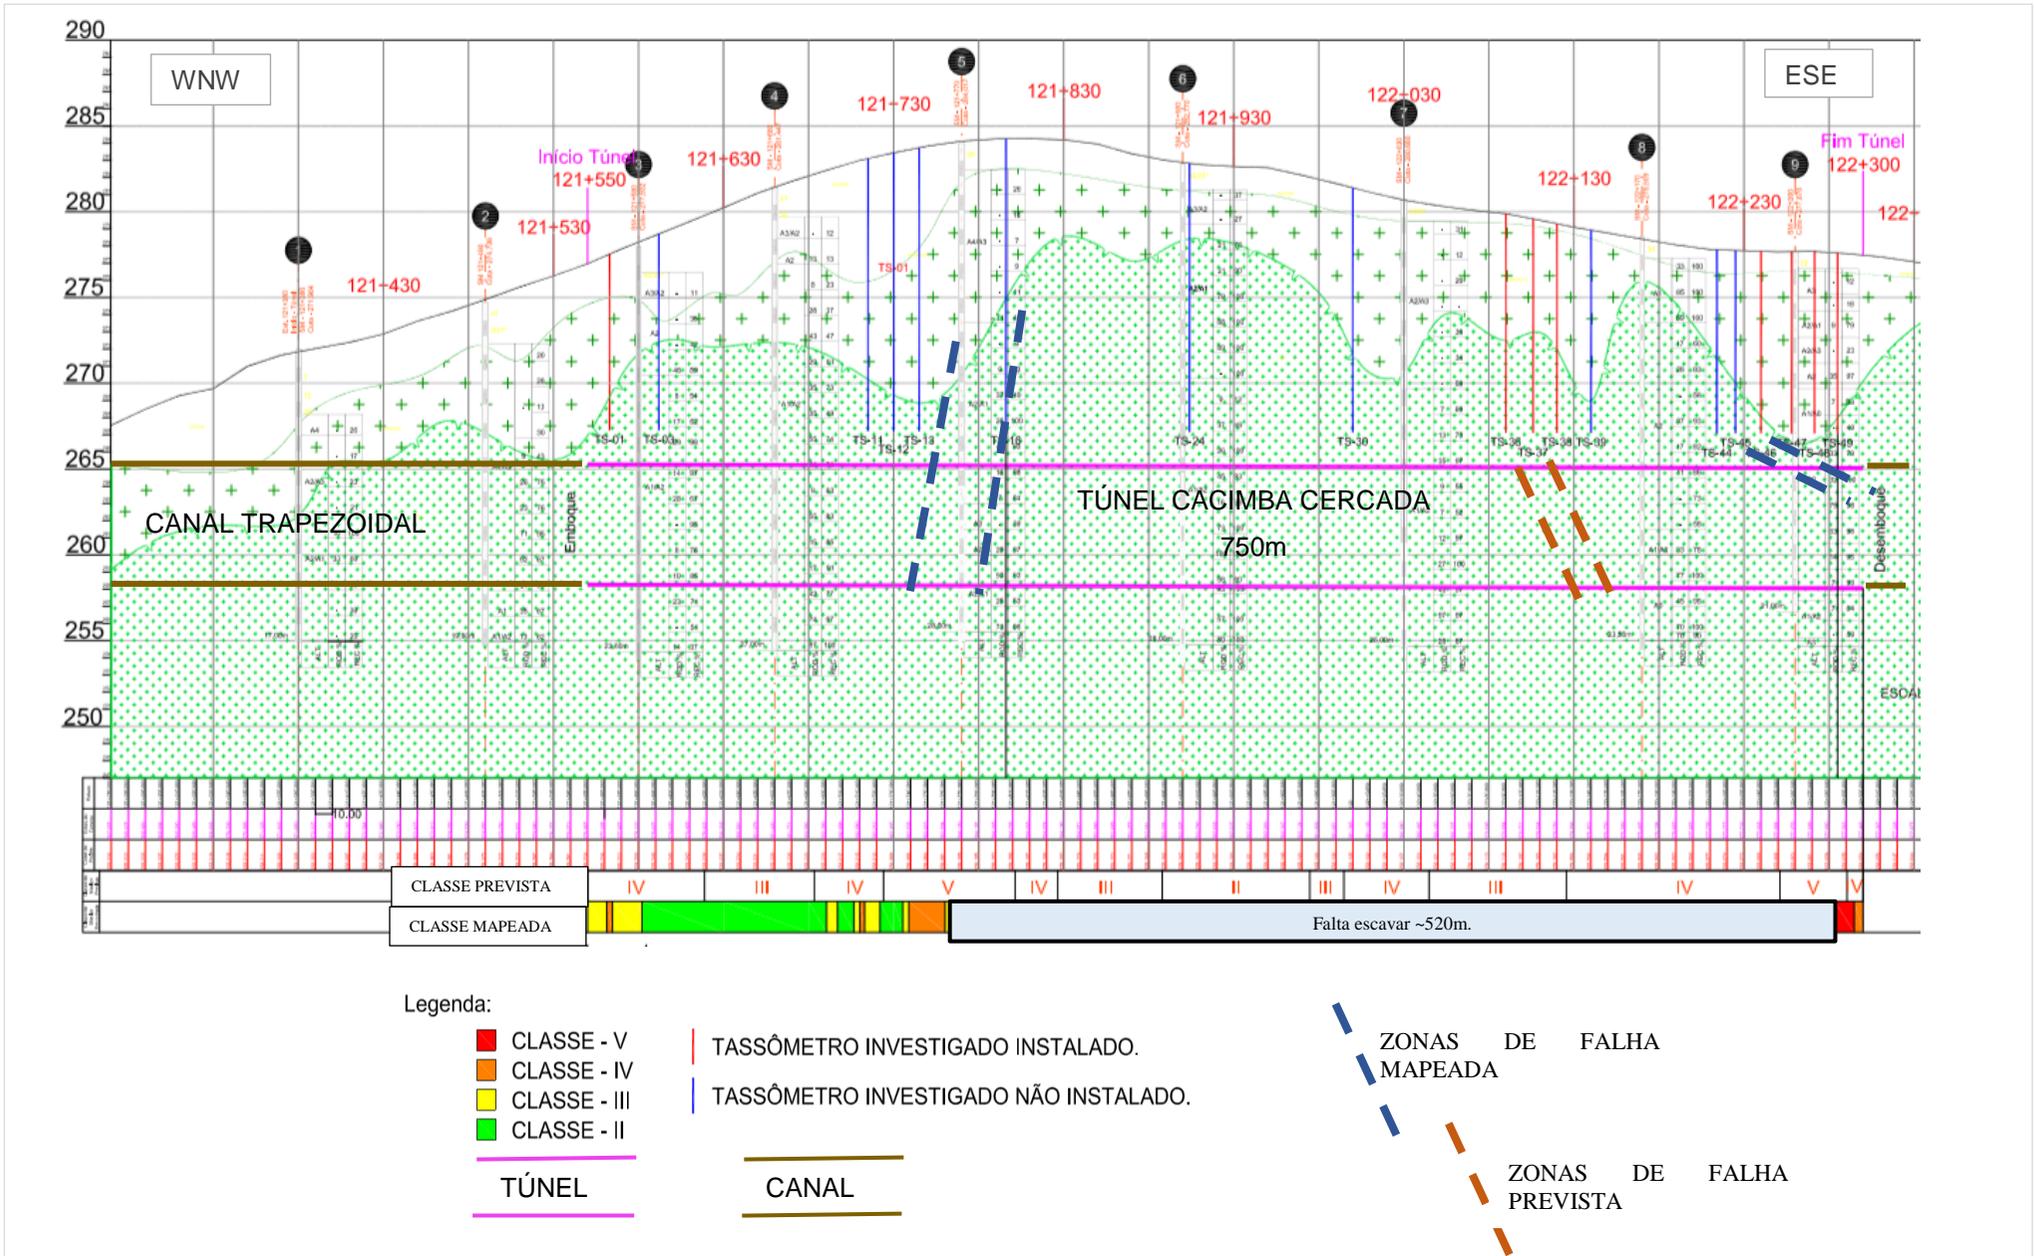
Figura 6.1- Perfil geológico- geotécnico elaborado na fase II da obra, correlacionado com o perfil elaborado na fase I- com as respectivas classes previstas e classes mapeadas ao longo da escavação do túnel, com indicação dos tassômetros investigados e instalados, onde estão relacionados a zonas críticas de baixa qualidade.

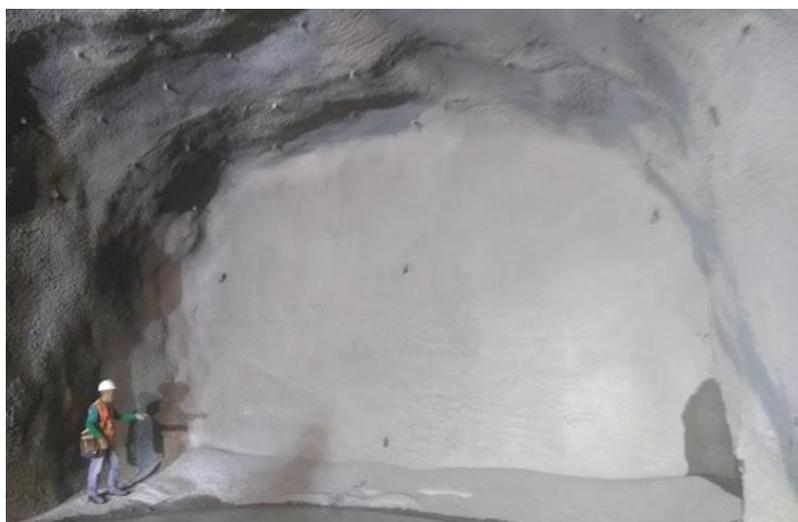
Figura 6.2- Conclusão do tratamento, com aplicação de concreto projetado secundário conforme recomendações para paralisação do túnel, tirada em 15/08/2018.
